Tilstandsrapport

📍 Averstadstubben 2, 2040 KLØFTA
🏠 ULLENSAKER kommune
gnr. 16, bnr. 11

Befaringsdato: 15.08.2024 Rapportdato: 15.08.2024 Oppdragsnr.: 19291-1887 Referansenummer: DU5503
Autorisert foretak: Takstportalen Aleksander Olsen AS Sertifisert Takstingeniør: Aleksander Olsen Vår ref:

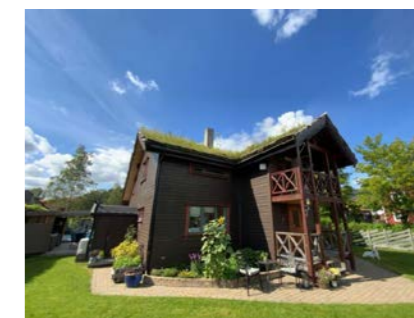
Taktekking anses å ha sin tiltenkte funksjon uten negative avvik utfra alder tatt i betraktning. Taktekke ble inspisert fra bakkenivå og fra takfot i stige. Taktekket er i hovedsak vurdert opp mot alder og gjenværende forventet levetid.

Besiktigelse av taktekke.

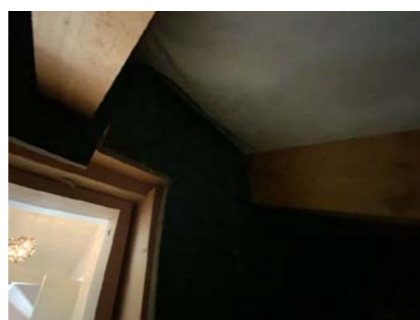
Takstoler/sperrer fra byggeår med undertak av bordtak. Takkonstruksjon og loft vurderes og ha normal forventet kvalitet og slitasjegrad i forhold til alder og utførelsesmetode. Ingen påviste eller synlige fuktindikasjon på befaringdagen, men kommende lokale utbedringer kan ikke utelukkes på sikt. Vepsebol o.l må evt. fjernes og tiltak mot skadedyr bør alltid vurderes på eldre takkonstruksjoner. Luftlekkasjer og utette overganger generelt er normalt å forventet med konstruksjon fra dette byggeår der kommende behov for utbedrende tiltak tilfaller ny eier. Loftet var lagret med løssøre og inventar på befaringdagen. Alle flater lot seg derfor ikke å kontrolleres der det ikke tas ansvar for skjulte forhold og avvik.

Kontroll av undertak i raftekott.

Ingen umiddelbare tiltak er nødvendig, men konstruksjoner bør holdes under jevnlig oppsyn.

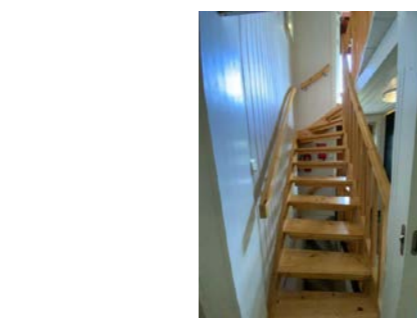
Besiktigelse av trapp.

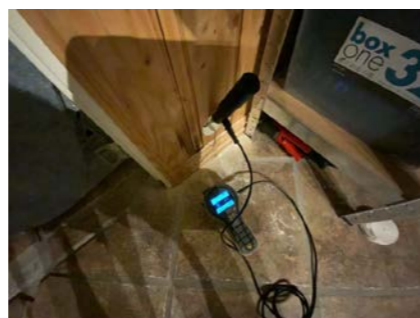
Hulltaking er foretatt uten å påvise unormale forhold. Hulltaking er foretatt ved/i Lagringsrom. 0% Fukt.

Utført hulltaking.

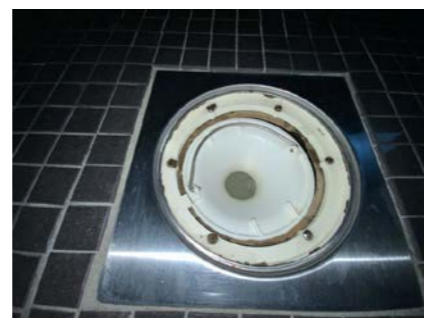
- Det er påvist at høydeforskjell fra topp slukrist til gulv/synlig topp membran ved dørterskel er mindre enn 25 mm.
- Det er påvist at noen fliser har bom (hulrom under).
- Det er påvist avvik i fallforhold til sluk i forhold til krav i forskrift på byggetidspunktet.

Kontroll av sluk.

- Overvåk tilstanden jevnlig. For å få tilstandsgrad 0 eller 1 må tettesjiktet skiftes ut, men tidspunktet for når dette er nødvendig er vanskelig å si noe om.
- Overvåk tilstanden jevnlig. For å få tilstandsgrad 0 eller 1 må slukløsningen skiftes ut og sannsynligvis må også membransjiktet skiftes/utbedres. Det er imidlertid vanskelig å si noe om tidspunktet for når dette er nødvendig.

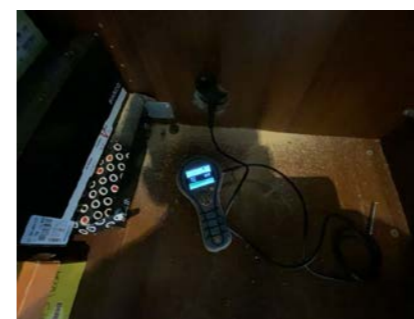
Hulltaking er foretatt uten å påvise unormale forhold. Hulltaking er foretatt ved/i Soverom. Fuktvotemåling (vekt%) i konstruksjonen ble målt til 16.

Utført hulltaking.

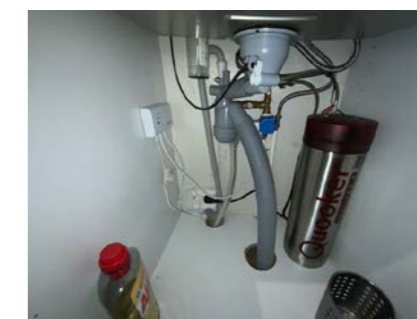
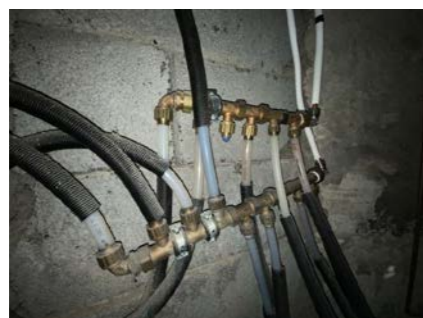
Besiktigelse av røropplegg.

Waterguard ved fordelerstokk bør opparbeides for god sikring av lekkasjevann.

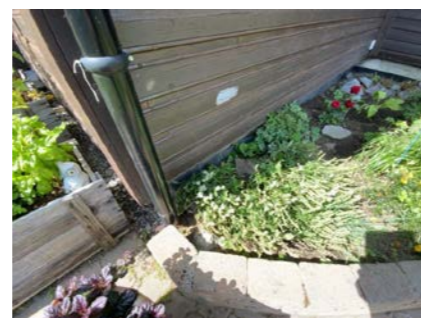
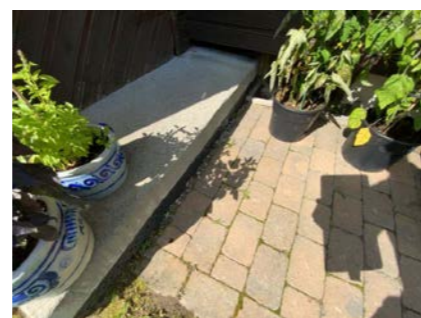
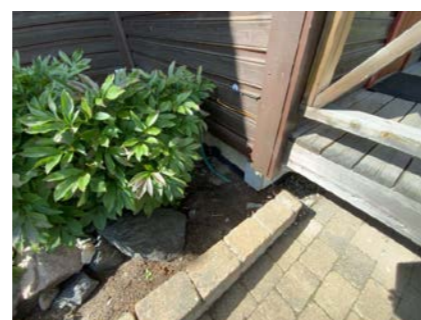
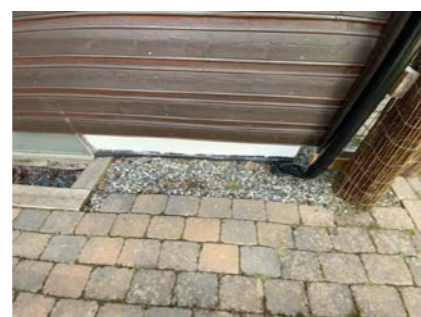
Kontroll av drenering/fuktsikring.

- Overvåk tilstanden jevnlig. For å få tilstandsgrad 0 eller 1 må dreneringen skiftes ut, men tidspunktet for når dette er nødvendig er vanskelig å si noe om.
