# Tilstandsrapport

📍 Stubberudveien 3 B, 1900 FETSUND

# gnr. 412, bnr. 17

Oppdragsnr.: 11838-26062

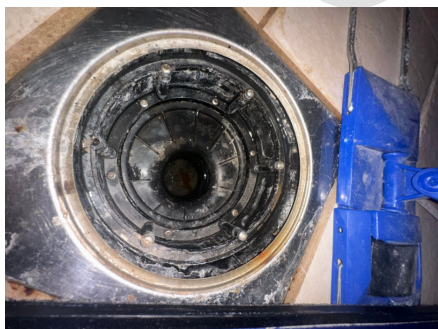
Sluk i plast, plassert på vaskerom

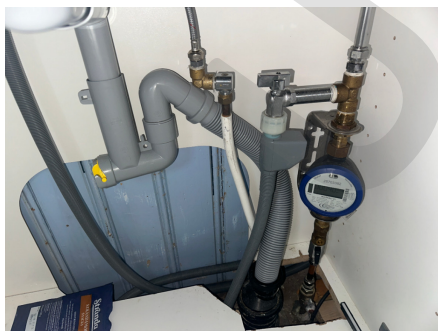
Tilførselsrør av kobber i våtrom er vurdert til å ha en alder, som tilsier at anbefalt brukstid er passert. På bakgrunn av alderen er det grunn til å varsle om risiko for skjulte avvik, svekket funksjon, usikker rest levetid eller lignende forhold som utvikles over tid.

Rørøpplagg på kjøkken

Det anbefales å montere Waterguard/ vannstopper på vanninstallasjoner på kjøkken. Unnlatt montering av Waterguard, kan føre til større skader på nærliggende konstruksjoner ved lekkasje fra vannrør.

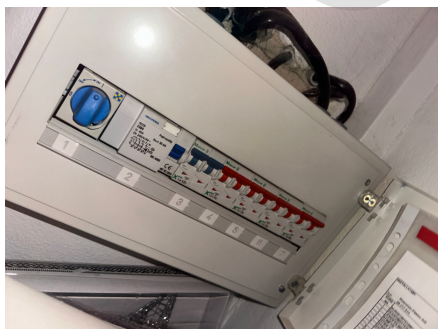
Sikringsskap med automatsikringer.
