# Tilstandsrapport

📍 Stubberudveien 3 B, 1900 FETSUND

# gnr. 412, bnr. 17

Befaringsdato: 03.03.2026

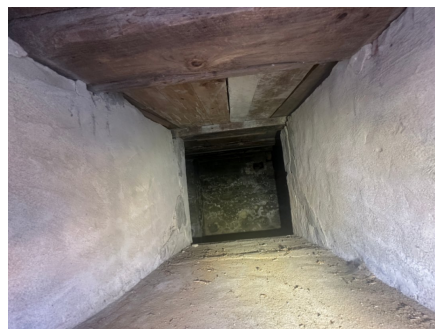
- Det er ikke adkomst til deler av krypkjelleren. Krypkjeller er kun vurdert i tilgjengelige deler. Krypkjeller regnes for å være en risikokonstruksjon som er utsatt for fukt- og råteskader i bunnsvill, trebjelkelaget og andre tilstøtende konstruksjoner, på grunn av fuktighet fra grunn og kondensering ved temperaturforskjeller. Selv om det ikke er avdekket tegn på skader, betyr ikke dette nødvendigvis at det ikke foreligger skader i eller i forbindelse med krypkjelleren.
- Det er stedvis påvist fuktnivå som tilsier at konstruksjonen kan ha fuktskader.

Det registreres noe forhøyede fuktverdier i bjelkelaget, samt større omfang av saltutslag i murkonstruksjonen.

Bilde inn mot krypkjeller

Det anbefales å etablere dampsperre mot grunn, bedre ventilering/luftgjennomstrømning og drenering samt vurdere tiltak som luftavfukter eller lignende.

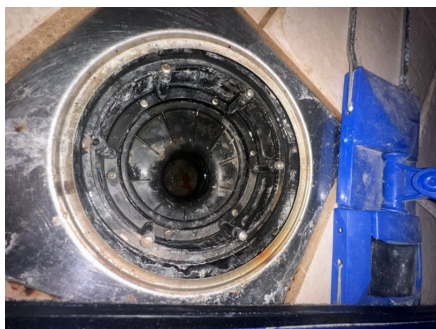
Sluk i plast, plassert på vaskerom

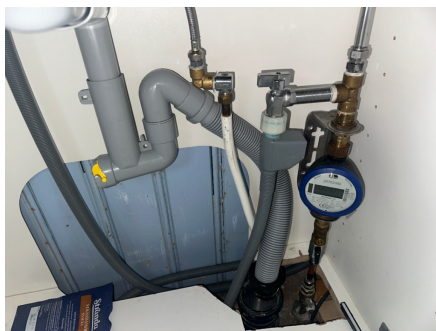
Tilførselsrør av kobber i våtrom er vurdert til å ha en alder, som tilsier at anbefalt brukstid er passert. På bakgrunn av alderen er det grunn til å varsle om risiko for skjulte avvik, svekket funksjon, usikker rest levetid eller lignende forhold som utvikles over tid.

Rørøpplagg på kjøkken

Det anbefales å montere Waterguard/vannstopper på vanninstallasjoner på kjøkken. Unnlatt montering av Waterguard, kan føre til større skader på nærliggende konstruksjoner ved lekkasje fra vannrør.

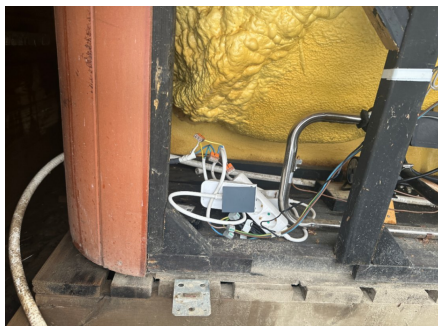
Utvendig kobling av Jacuzzi

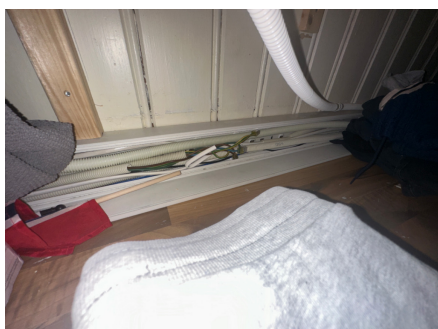
Manglende deksel, k-rør

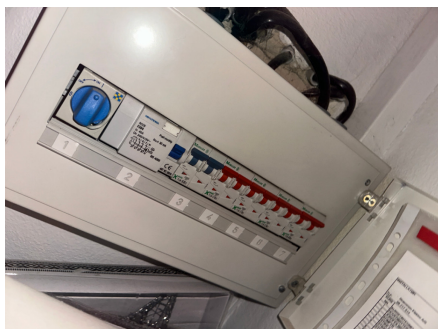
Sikringsskap med automatsikringer.
