Glomstadsundet 12

Tilstandsrapport

Eierskifte

Boligtype: Fritidsbolig

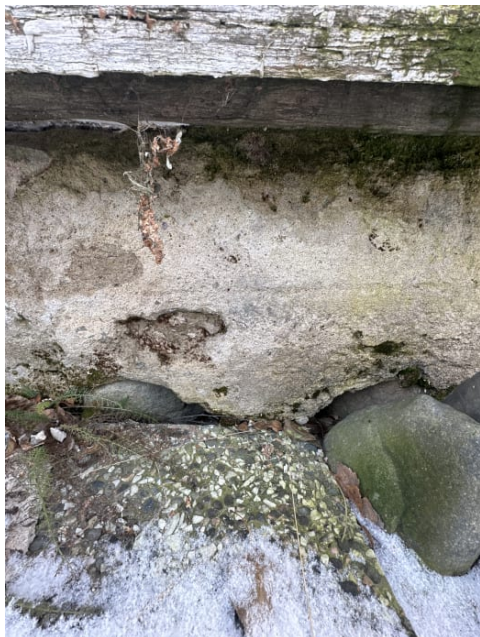
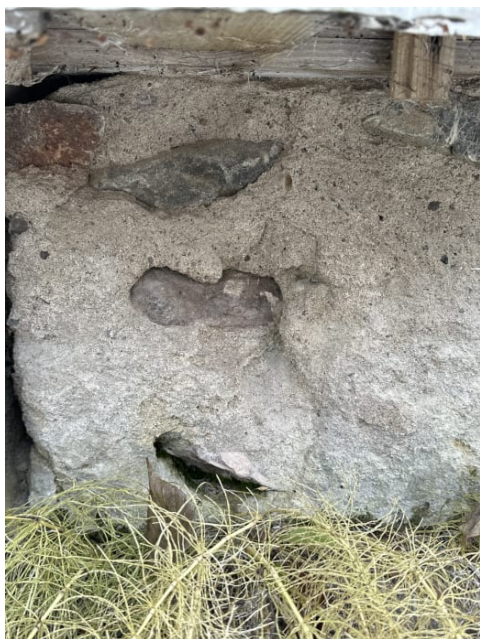
Viser avskalling av puss på grunnmur.

Grunnmuren har skader/sprekker.

Det registreres riss/ sprekker i grunnmuren.

Det anbefales å foreta en gjenpussing av sprekker i grunnmur, slik at forholdet kan observeres over tid, med tanke på om dette er under utvikling eller er stabilt.

For å hindre fuktinntrekk/frostspreg, anbefales en gjenpussing.

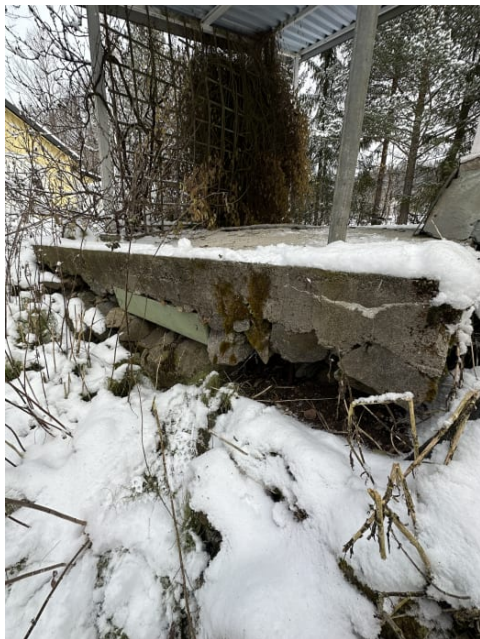
Det registrert setninger, sviktende fundamentering til carport. Støpte fundamenter tilknyttet carport anbefales reetablert.

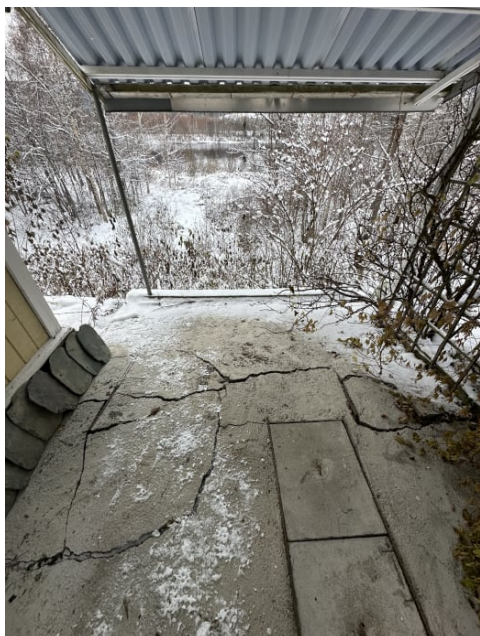
Viser sprekk setninger ved støpt såle i carport.

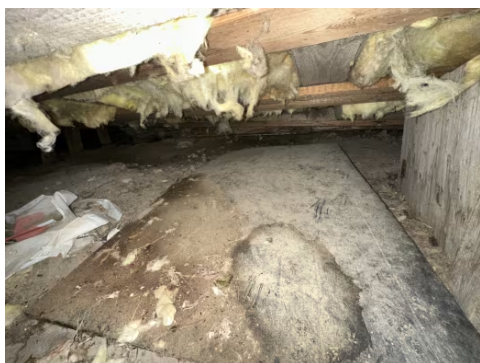
Begrenset besiktigelse av krypkjeller. Isolasjon og bjelkelag er eksponert for fukt. Plater mellom

Det registreres vannansamlinger i kjelleren pga for dårlig fuktsikring/drenering. Vannansamlinger medfører til skadelige fuktverdier i krypkjelleren.

Det registreres omfattende skader i bjelkelaget pga fukt fra grunn.

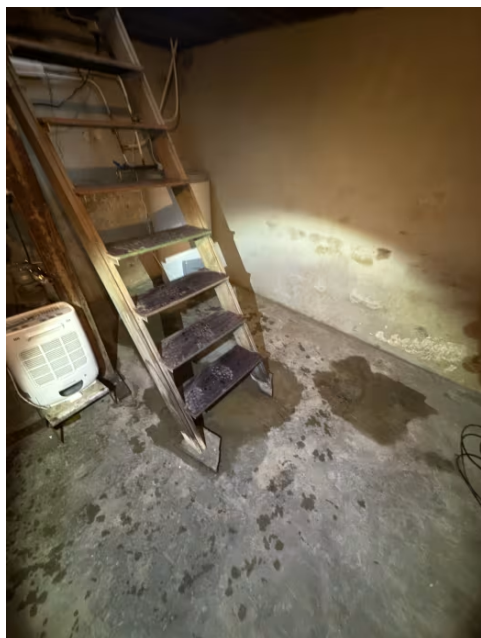
Fritt vann registrert i kjeller.

Det registreres fritt vann på gulv ved trapp.

Det er viktig å utbedre fuktproblemer i kjelleren så snart som mulig for å unngå skade på bygningen og forbedre innendørs luftkvalitet. Takvann bør ledes vekk fra grunnmur. Overflatevann skal hurtigst mulig vekk for å unngå unødige fuktbelastninger.

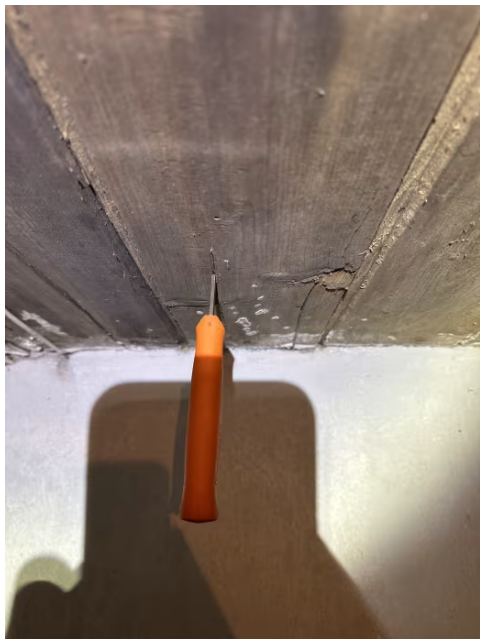
Det er registrert fukt- og råteskade på stubbloftkonstruksjon, målt vektprosent 21%

Viser råteskader i stubbloft. Anbefaler ytterligere undersøkelser bak kledning.

Det må foretas tiltak for å utbedre årsak til fukt-/råteskadene samt utbedre råteskadene i stubbloft. Fukt- og råteskadet materialer bør fjernes og konstruksjon bør ytterligere kontrolleres for å sjekke eventuelle skader.

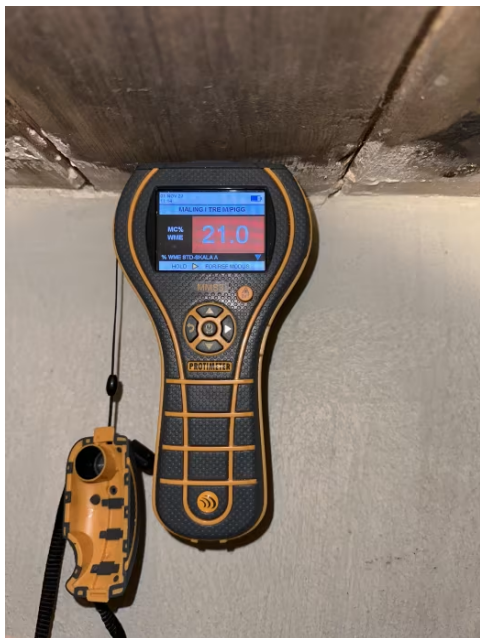
Fuktmålinger viser fuktverdier over faregrense for utvikling av sopp/ råteskader.

Viser forhøyede fuktverdier.

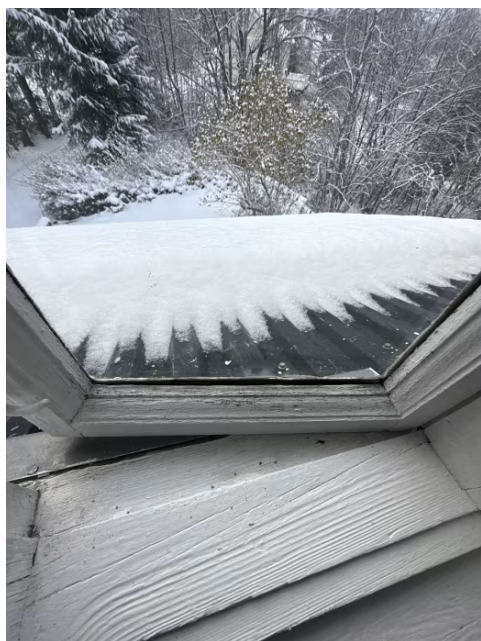
Viser kondensskader rundt glass.

Flere vinduer med kondensskader, på befaringen ble det påvist dugg på ruter. Det bør foretas tiltak for å unngå kondens på vinduer.

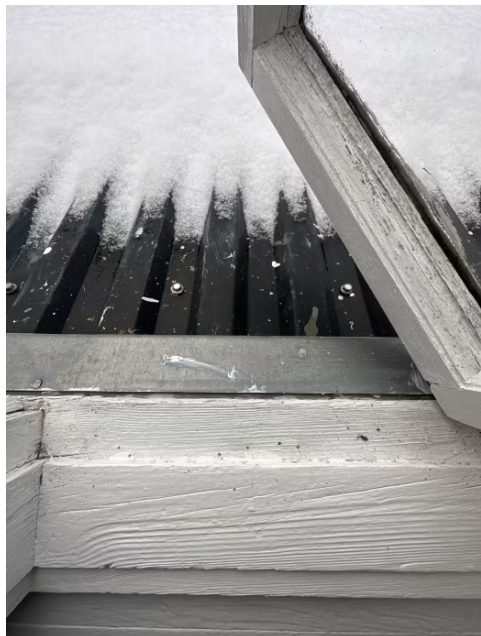
Viser glippe mellom vannbrett og vindu i 2.etasje. Utbedring må påregnes.

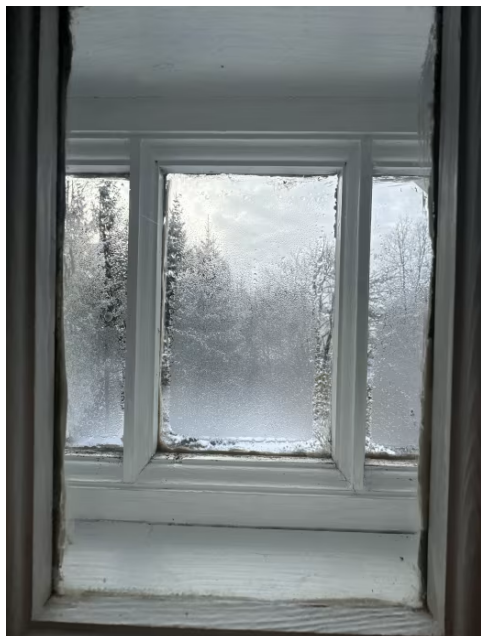
Viser dugg på ruter.

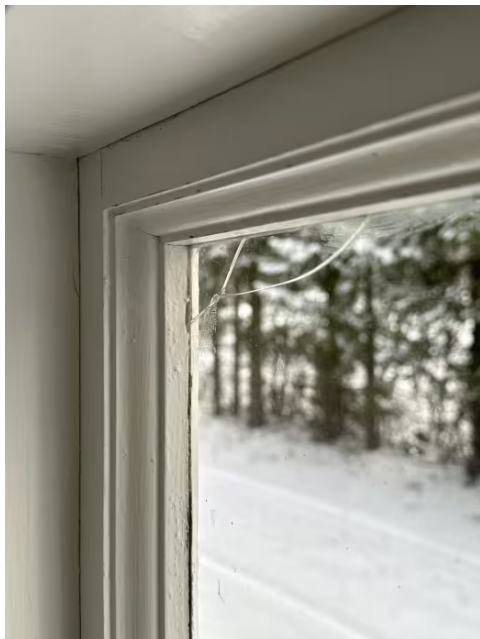
Det blir påvist sprekk i vindusglass i stue.

Viser sprekk i glass.

Skade i vindu må utbedres.

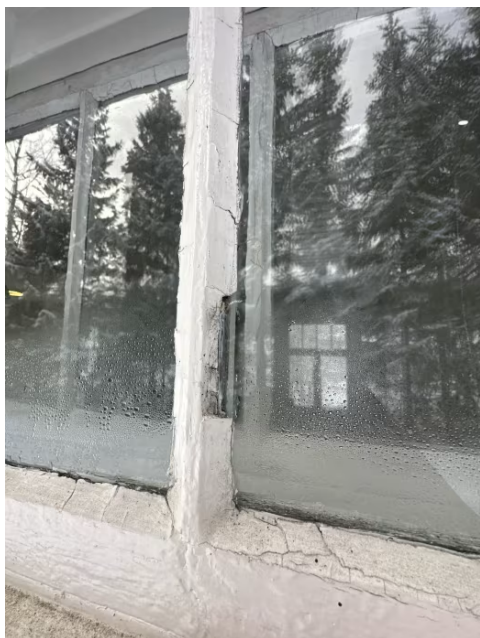
Kittfalsler (utvendig tetting mellom vindusramme og glass) er uttørket og stedvis løsnet.

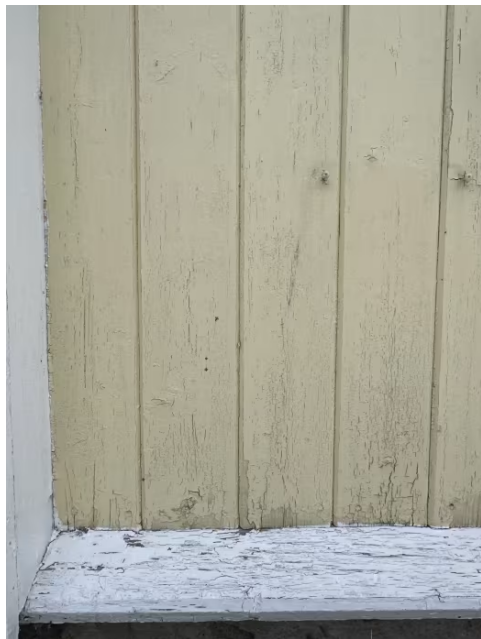
Viser kort avstand til vannbrett.

Fukt- og råteskade i enkelte bord registrert nederst på kledning, dette antatt på bakgrunn av umalt endeved, kort avstand til vannbrett og manglende tekking ved takkonstruksjon.

Utbedring av sprekker og skader i fasadene må utføres.

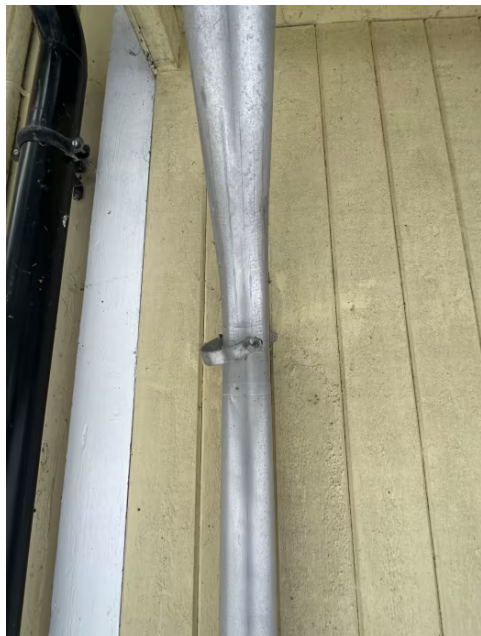
Nedløpsrør er ikke tilstrekkelig festet.

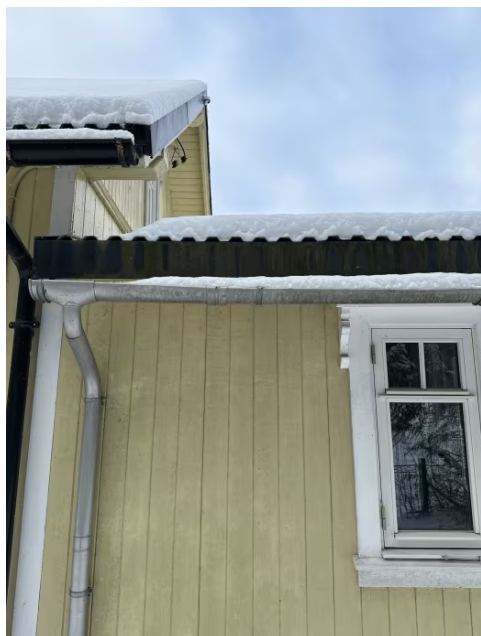
Viser motfall/ skjevhet på takrenne.

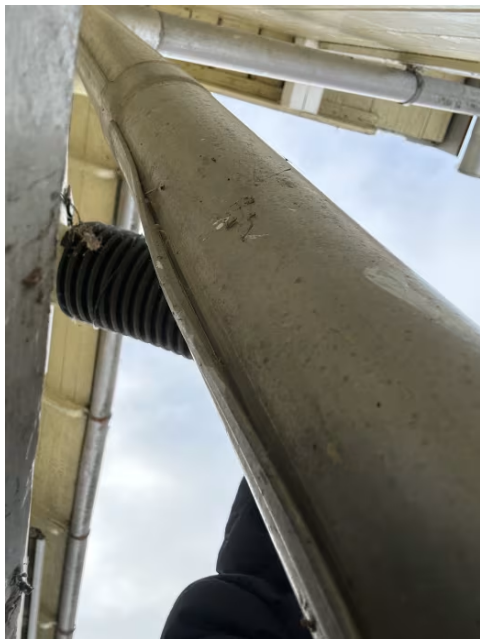
Registrert frostspreng på enkelte nedløp.

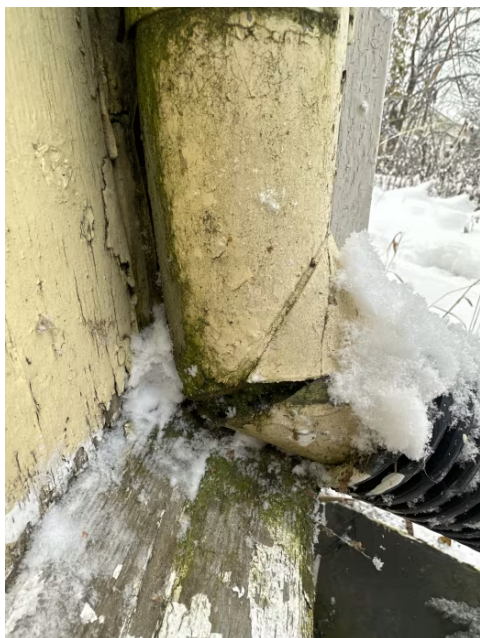
Viser sprukket utkast på vestsiden av boligen.

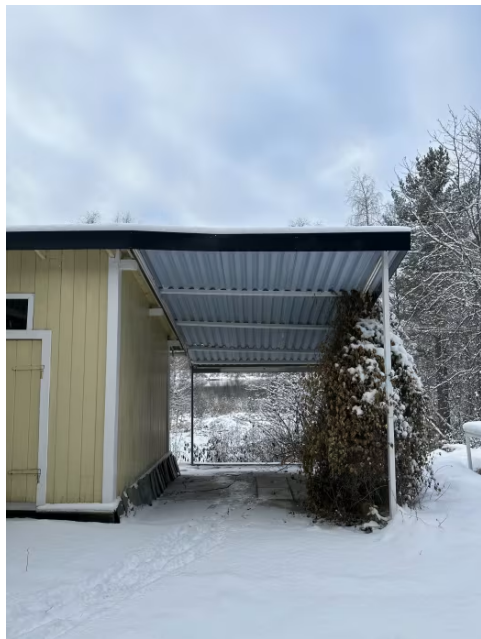
Viser skjevhet på takkonstruksjon ved carport.

Sviktende takkonstruksjon på carport som følge av sviktende grunn/fundamentering. Vindskier med skader.

TG2 på bakgrunn av alder, skader på vindskier og sviktende takkonstruksjon på carport som følge av sviktende grunn/fundament.

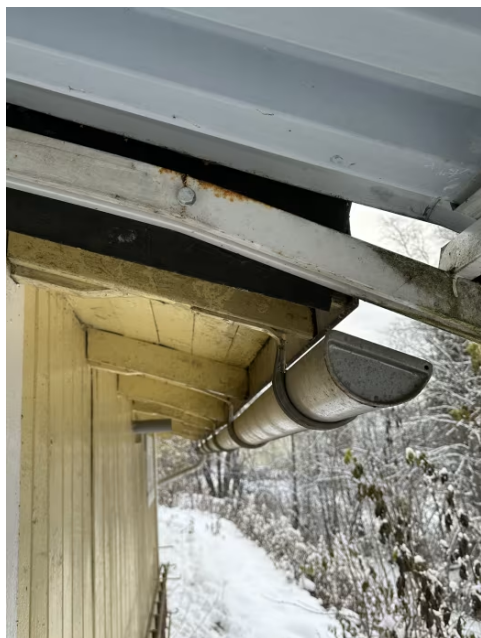
Viser knekt ramme.

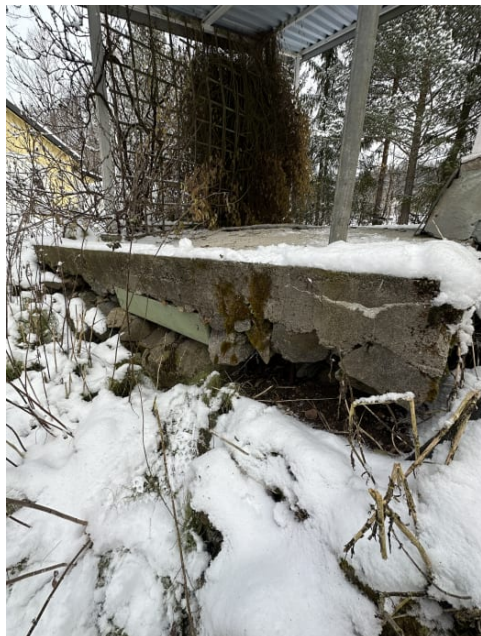
Sviktende takkonstruksjon på carport som følge av sviktende grunn/fundamentering.

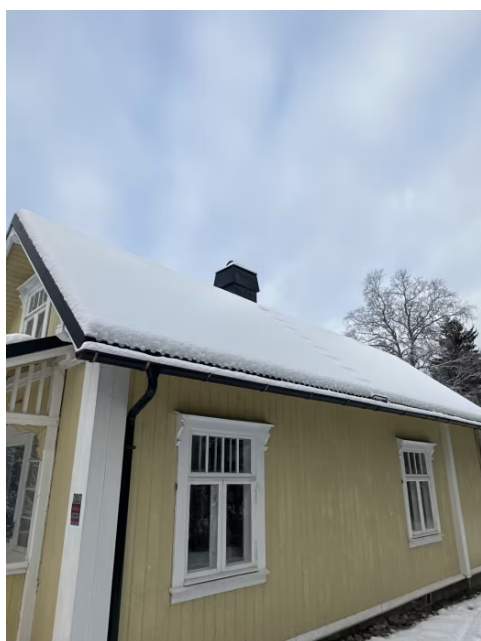
Taktekkingen er ikke besiktiget grunnet snø. Anbefaler ytterligere undersøkelser når forholdene gjør det mulig.

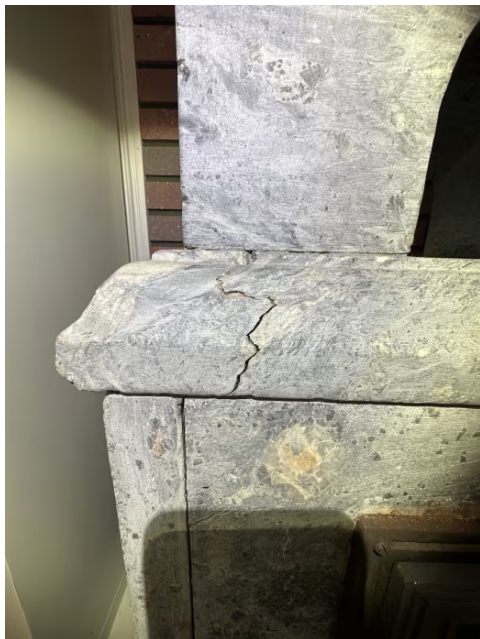
Viser sprekk i stein.

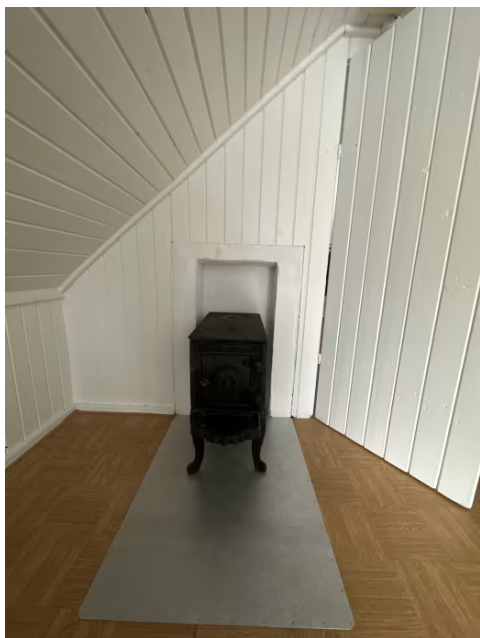
Det er mangler ved delvis innkledd pipe i 2.etasje.

Viser vedovn i 2.etasje. Ikke synlig pipevange i 2. Etasje.

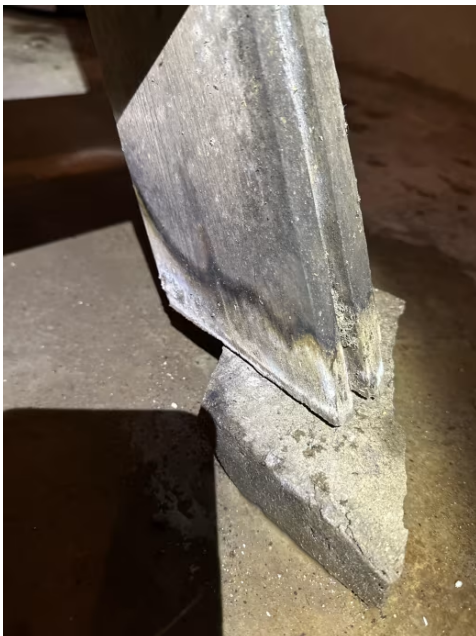
Noe svikt i trinn på trapp til kjeller. Viser fuktopptrekk i nedre del på grunn av fukt i kjellergulv.
Det er etablert avstand fra kjellergulv til trapp med bruk av stein.

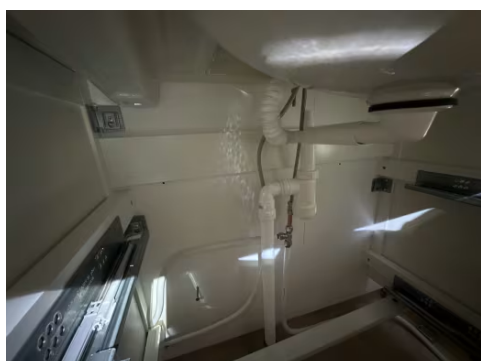
Viser vann og avløpsinstallasjoner under baderomsinnredning.

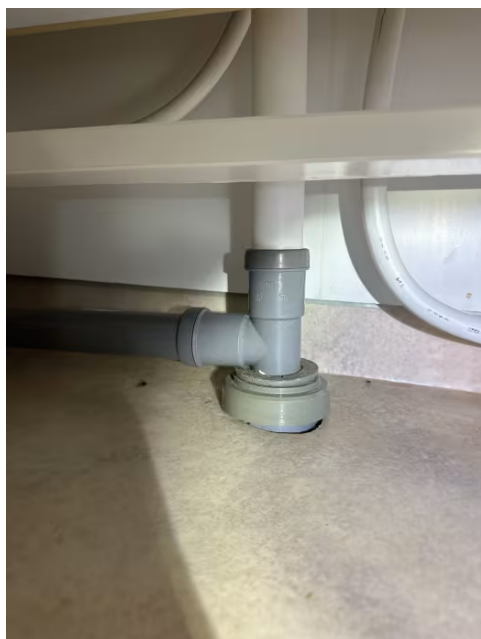
Det er ikke synlige mansjetter / tettesjikt ved rørgjennomføringer i gulv.

Det er ikke synlige mansjetter / tettesjikt ved rørgjennomføringer i gulv. Tettheten er derfor usikker. Membran / tettesjikt bør være avsluttet minimum 25 mm over gulvoverflate rundt rørføringer. Dette er ikke etablert og gulvet kan være utsatt for lekkasjer.

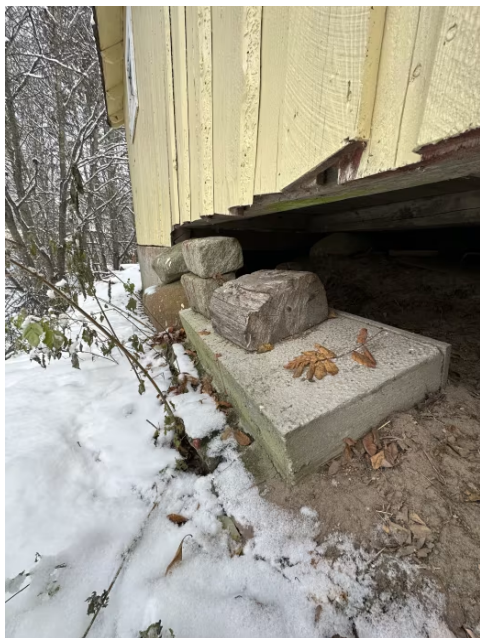
Sviktende fundamentering/grunn.

Det registreres sviktende fundamentering/grunn. Kort avstand fra uthus til skråning. Råteskader på kledning. Fukt og råteskader på takkonstruksjon. Tekking, renner og nedløpsrør med svikt. Svekkelser i bjelkelag. Anbefaler ytterligere undersøkelser.
