# Tilstandsrapport

Enebolig

Kongevegen 137, 2211 KONGSVINGER

Befaringsdato: 20.08.2024

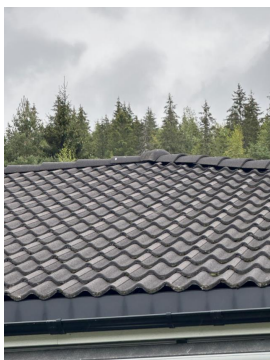
Tak tekket med betongtakstein fra byggeår. Det er noe mose på taket, mot øst.

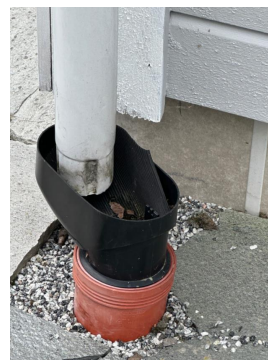
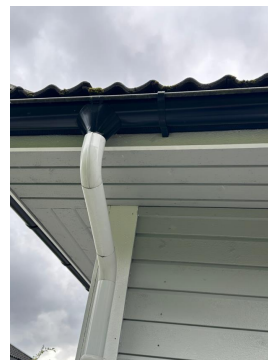
### Nedløp og beslag

Forkantblekk, takrenner og nedløp i lakkert metall.

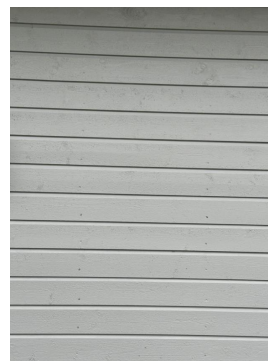
### Veggkonstruksjon

Vanlig bindingsverkskonstruksjon isolert med 20 cm mineralull. Liggende utvendig panel som er malt i 2024.

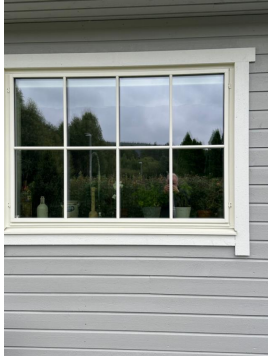
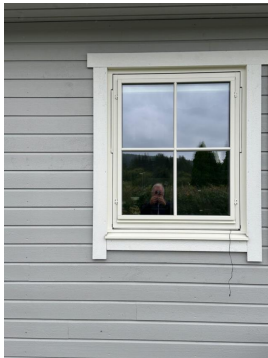
## TG 1 Vinduer

Malte trevinduer med 3-lags isolerglass. Utvendig løse sprosser.

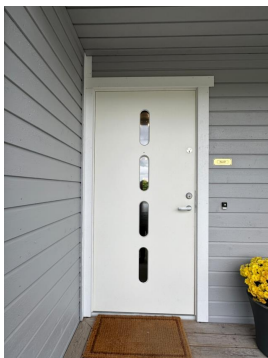
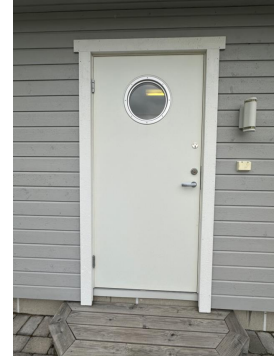
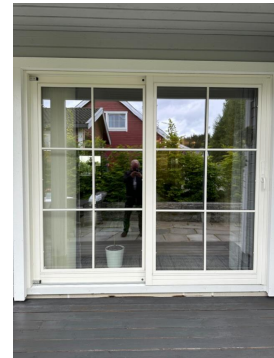
## TG 1 Dører

Malt inngangsdør og dør til vaskerom med glass i dørblad, samt sikkerhetslåser. Skyveterrassedør med 2-lags isolerglass.

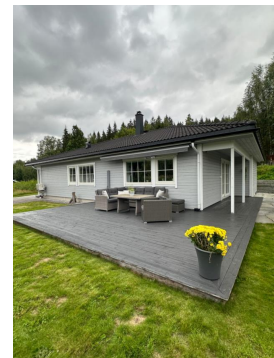
## TG 1 Balkonger, terrasser og rom under balkonger

Delvis takoverbygget terrasse på terreng v/stue på 47 m<sup>2</sup>, i trekonstruksjoner. Spaltegulv. Rullgardin levegg. El. markise. Terrassevarmer. Spaltegulv overflatebehandlet i 2024. Takoverbygget inngangsparti med spotlight i tak. Spaltegulv og trapp til terreng.

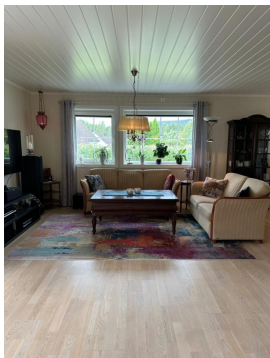
### TG 1 Overflater

Pene innvendig overflater, med en bruksslitasje som er mindre enn man kan forventet.  
Malte profilerte lister.

Gulv. Fliser (m/varme). Askeparkett. Vinylbelegg.  
Vegger. Malt mdf. veggplater. Tapet. Malt glassfiberstrie. Slette malte vegger.  
Tak. Mdf takplank (m/spotlight i kjøkken og bad). Tak-ess.

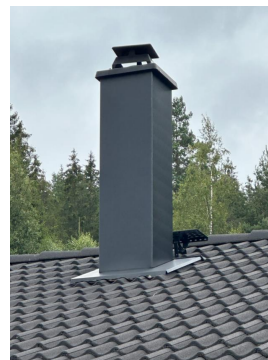
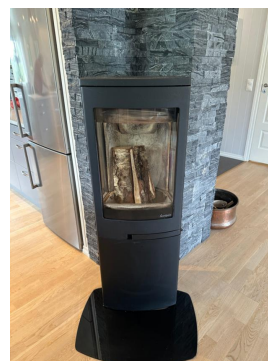
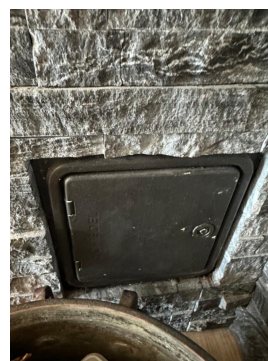
### TG 1 Pipe og ildsted

Enløps elementpipe i leca med peisovn m/glassdør i stue. Feierluke i stue.

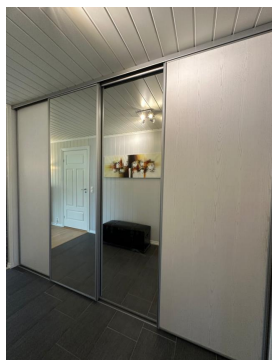
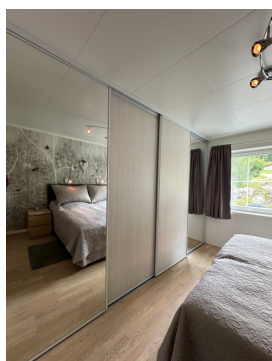
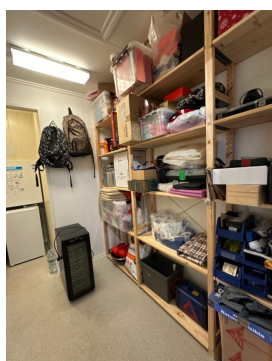
## TG 1 Andre innvendige forhold

Skyvedørsgarderobeskap med speildører i gang og master soverom.  
Bod med plassbygde hyller.

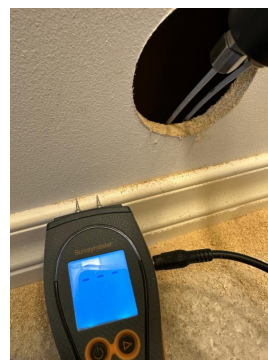
### ! TG 1 Tilliggende konstruksjoner våtrom

Det er boret hull i vegg. Fuktmåling med pigger inne i vegg - mot vaskerom. Det påvises ikke fukt over normalen.

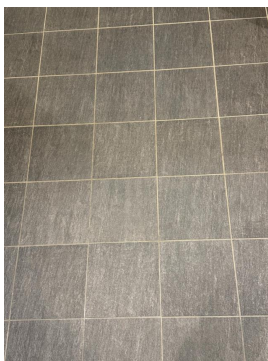
## ! TG 1 Overflater Gulv

Gulvfliser med varme. Høydeforskjell på gulv fra dørterskel til topp slukrist er 40 mm.  
Generelt skal det kommenteres om fliser, at ved normal liming er det mangelfull fylling av lim under 10-20% av fliser og bom i deler/hele fliser kan forekomme.

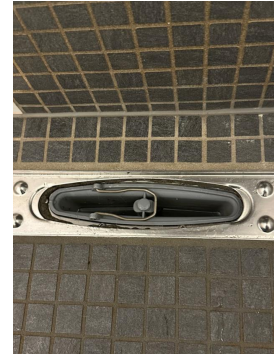
## ! TG 2 Sluk, membran og tettesjikt

Badet fungerer med dette avviket.

**Kostnadsestimat: Ingen umiddelbar kostnad**

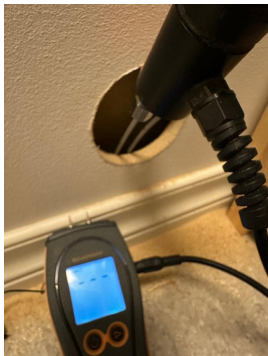
### ! TG 1 Tilliggende konstruksjoner våtrom

Det er boret hull i vegg. Fuktmåling med pigger inne i vegg - mot bad.  
Det påvises ikke fukt over normalen.

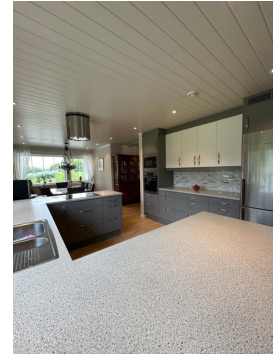
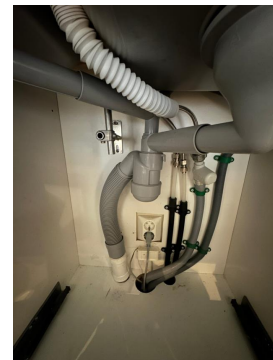
### ! TG 1 Overflater og innredning

Takhøy kjøkkeninnredning m/2 halv øyer. Melaminbelagte skrog. Slette dører og fronter. To høyskap. Laminat benkeplate med nedfelt dobbel oppvaskkum m/1-greps blandebatteri. To pop-up strømsøyler i benkeplate. Fliser mellom benk og overskap. Innebygget platetopp, stekeovn, mikrobølgeovn, oppvaskmaskin og kjøleskap. Elektrisk justerbar ventilatorhette over platetopp.

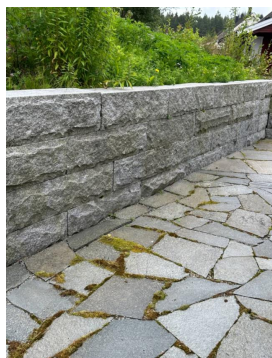
### **Forstøtningsmurer**

Lav forstøtningsmur i granittstein.
