# Tilstandsrapport

Selveierleilighet

Torpebergveien 12 C, 1658 TORP

Befaringsdato: 01.10.2025

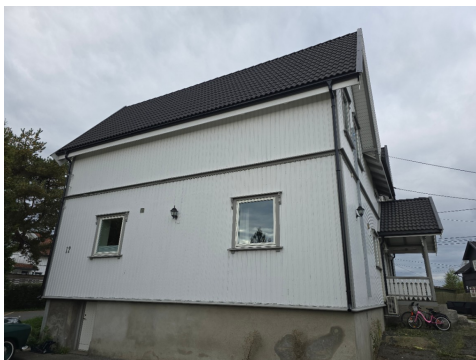
### ! TG 3 Nedløp og beslag

- Det mangler snøfangere på hele eller deler av taket, noe som var krav på byggemeldingstidspunktet.

Det var krav til snøfangere på taket når dette bli utført i 2016

- Det må monteres snøfangere for å oppfylle byggeårets krav.

Det må monteres snøfangere for å unngå at det skal oppstå skader personer eller husdyr.

Kostnadsestimat: 100 000 - 300 000

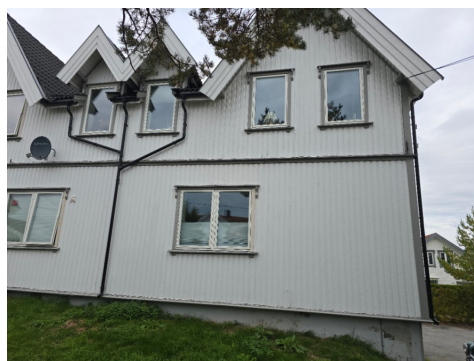
### ! TG 2 Veggkonstruksjon

- Det er påvist spredte råteskader i bordkledningen.

Det er registrert områder med dårlig endeved og råteskader i bunn av trekledning.

Det gjelder spesielt mot sør ned mot belte/bunnstokk.

- Råteskadet trekledning må skiftes ut.
- Råteskader i bordkledningen kan fortsette å utvikle seg både i tilliggende bordkledning og til bakenforliggende veggkonstruksjon, dersom en ikke foretar tiltak.

Med hensyn til omfanget bør det vurderes å skifte trekledning på hele fasader.

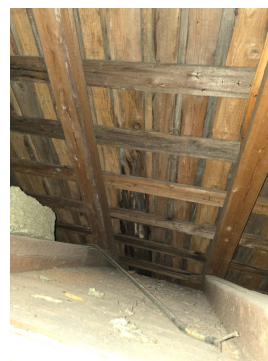
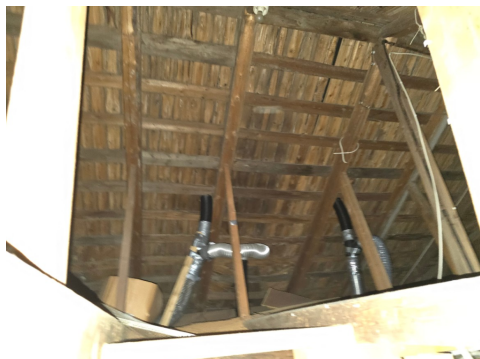
### ! TG 2 Takkonstruksjon/Loft

- Det er påvist fuktskjolder/skader i takkonstruksjonen.
- Det er avvik:

Det er synlig skjevheter i takkonstruksjonen.

Områder hvor det tidligere har vært fuktinnslag.

Slike skjevheter anses som normalt på slike eldre bygg.

Ingen behov for tiltak, men konstruksjonen må holdes under oppsikt.

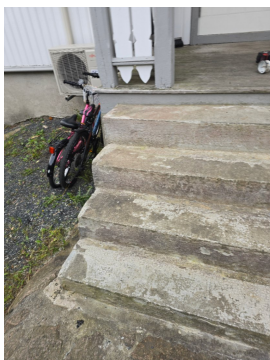
## TG 3 Utvendige trapper

- Det er ikke montert rekkverk.

Det er manglende rekkverk på utvendig trapp.  
Trappen har behov for vedlikehold.

- Rekkverk må monteres for å lukke avviket.

Utføre rekkverk på trapp med hensyn til sikkerhet.  
Utføre vedlikehold for å bevare levetiden til trappen.

Kostnadsestimat: 10 000 - 50 000

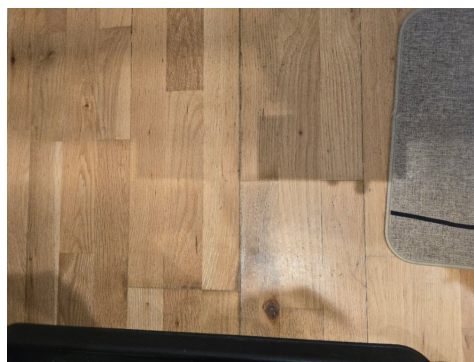
## TG 2 Overflater

Fuktskadet parkett i vindfang.  
Bruksslitasje på parkettgulv i leiligheten.

Stedvis knirk i gulvkonstruksjonen.

Ingen umiddelbart behov for utbedringer.

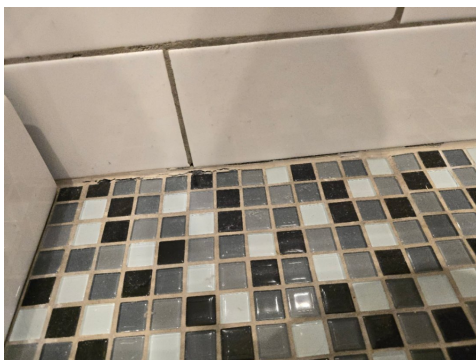
- Det er påvist avvik i fallforhold til sluk i forhold til krav i forskrift på byggetidspunktet.
- Det er avvik:

Ved renovering av baderommet må det utføres lokalt fall ihht forskriftene.

Silikonfuge kan utbedres lokalt.

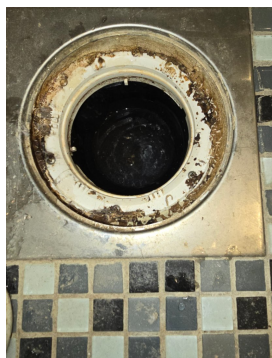
### TG 2 Sluk, membran og tettesjikt

- Det er viktig å merke seg at levetiden til en membran varierer basert på kvalitet, installasjon og bruk. Eldre membraner kan bli sprø og sprekke opp, noe som fører til at de mister sin vanntettende funksjon. Dette kan resultere i vannlekkasjer gjennom vegger og gulv og fuktskader.

Det må der for medregnes med tiden oppussing av baderommet.

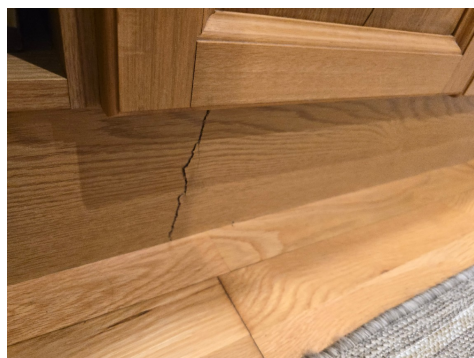
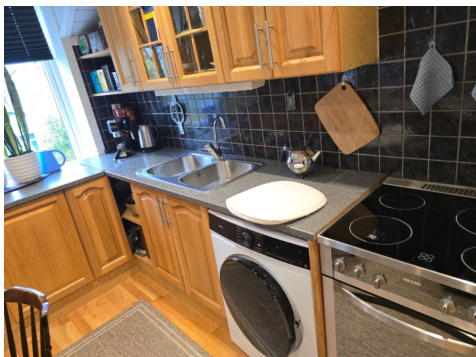
Skadet sokkel under kum.

Skal avvikene utbedres må det utføres lokale utbedringer.
