**Enebolig**  
Nybakveien 38 A  
2013 Skjetten

#### Boligens tekniske tilstand:

Takstmann

Dato: 06/09/2024

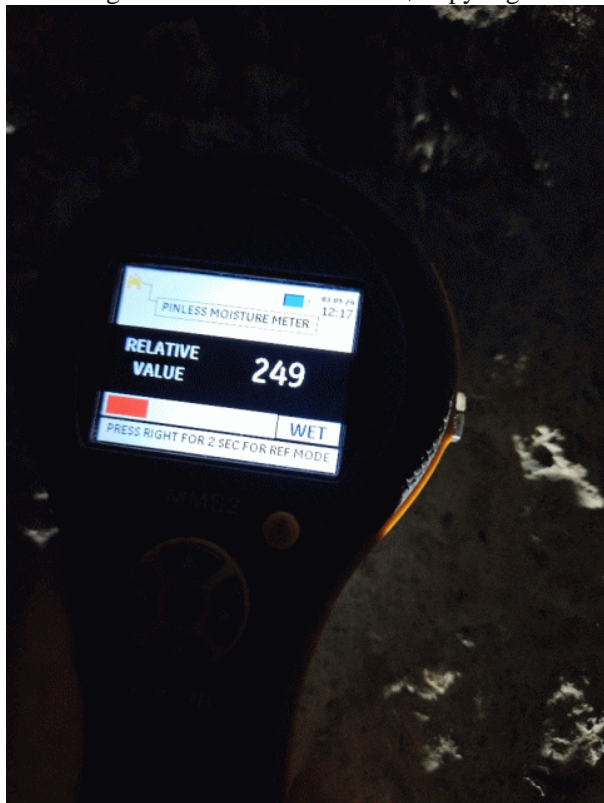
**1. Grunn og fundamenter****TG 2** 1.1 Byggegrunn, fundamenter, grunnmur, drenering og sikring mot vann og fuktighet

Utvendig fuktsikring/drenering er i fra byggeår og har passert mer enn sin forventet levetid. TG2

Det ble målt noe høye fuktverdier i kjellerbod, dette er en indikasjon på at det ikke ligger tettesjikt til grunn og at det kan være dreneringsvikt. TG2

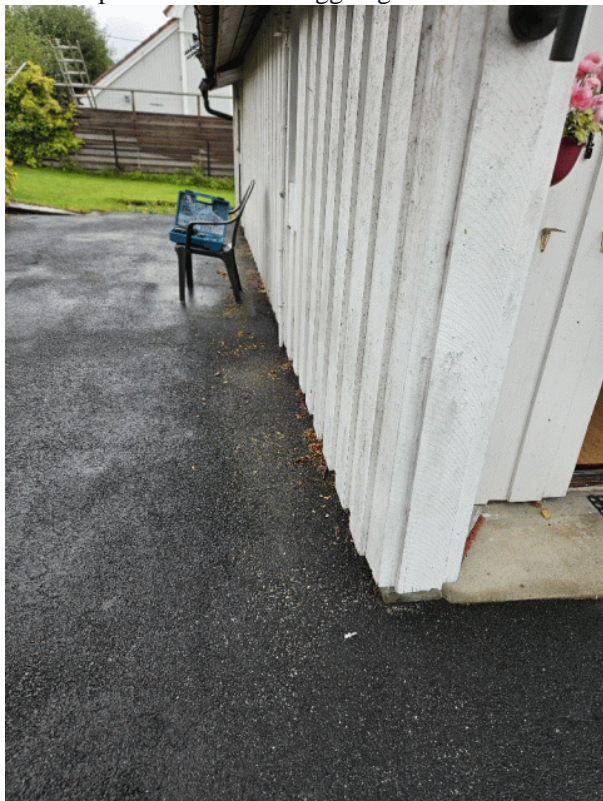
Terrenget er tilnærmet flatt rundt boligen, med noe fall fra skrånet hage terrenget inn mot eneboligen. TG2  
Det er viktig at terrenget har hellingsgrad ut fra grunnmuren. Overflatevann skal hurtigst mulig vekk for å unngå unødige fuktbelastninger på utvendig fuktsikring og drenering.

**Merknader:** Overflatevann skal ikke renne mot vegg/grunnmur. Fallet ut fra bygningen skal være minimum 1:50 i en avstand på minst 3 m fra veggen/grunnmur.

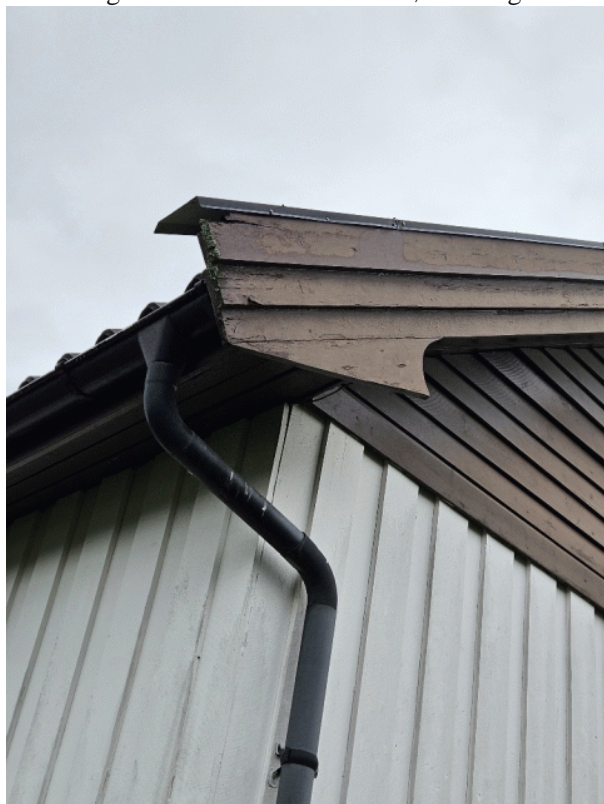
**2. Yttervegger****TG 3** 2.1 Yttervegger

Det er påvist skader, sprekker og råteskade på kledningen.

Det er stedvis mye svertesopp på ytterkledningen rundt hele boligen, noe tørrsprekker og avflassing av maling.

Ytterkledning er montert for nærmeste grunn og står disponibel for fuktinntrenging. TG2

Vindskie på den en gavlveggen er montert direkte oppå yttertaket og står disponibel for fuktinntrenging. TG2 i grenseland til TG3.

Det er råteskade i vindskie, utskifting av råteskadet vindskie må påberegnes i nær fremtid. TG3

TAKSTMANNENS VURDERING VED TG3:	
2.1	Yttervegger
	<p>Det mangler musebånd under ytterkledning (ikke ett krav på oppførings dagen).            Det er stedvis mye svertesopp på ytterkledningen rundt hele boligen, noe tørrsprekker og avflassing av maling.            Ytterkledningen har behov for vask og behandling i nær fremtid. TG2            Ytterkledning er montert for nærme grunn og står disponibel for fuktinntrenging. TG2            Ytterkledning har passert mer enn sin forventet levetid. TG2</p> <p>Vindskie på den en gavlveggen er montert direkte oppå yttertaket og står disponibel for fuktinntrenging. TG2 i grenseland til TG3.</p> <p>Det er råteskade i vindskie, utskifting av råteskadet vindskie må påberegnes i nær fremtid. TG3</p> <p>Estimert kostnad er ment å være retningsstyrende for denne type arbeid. Denne rapporten må ikke oppfattes som et pristilbud på utbedring. Endelig pris på utbedring får man først hvis det innhentes pristilbud fra håndverkerfirmaer.</p>

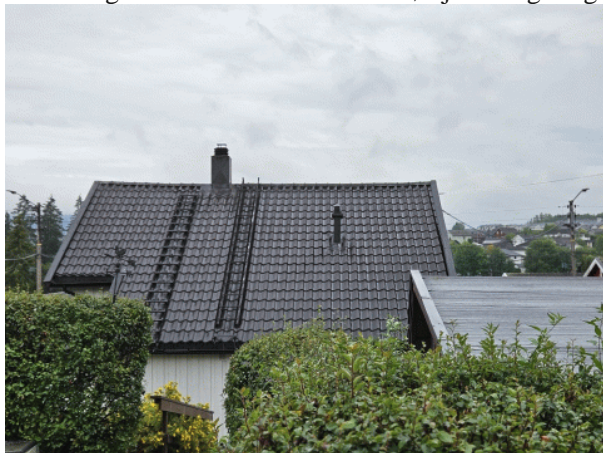
##### TG 2 4.1 Takkonstruksjon, takteking og skorstein over tak

Takrenner og nedløp i sort lakkert stål fra byggeår.  
 Takrenner har noe nedbygninger og værslitasje. TG2  
 Takrenner og nedløp har passert mer enn sin forventet levetid. TG2

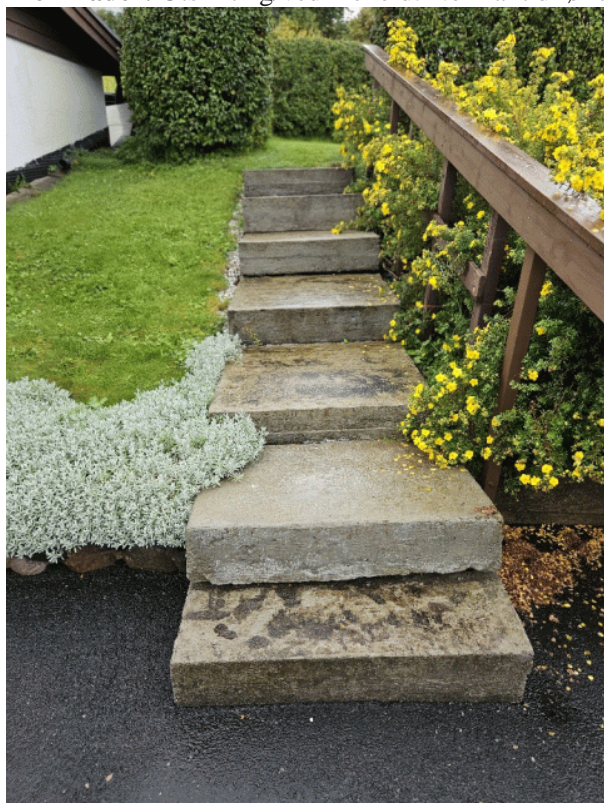
2 stk betong trinn er løstsittende, det anbefales å får festet trinn tilstrekkelig før videre bruk. TG3

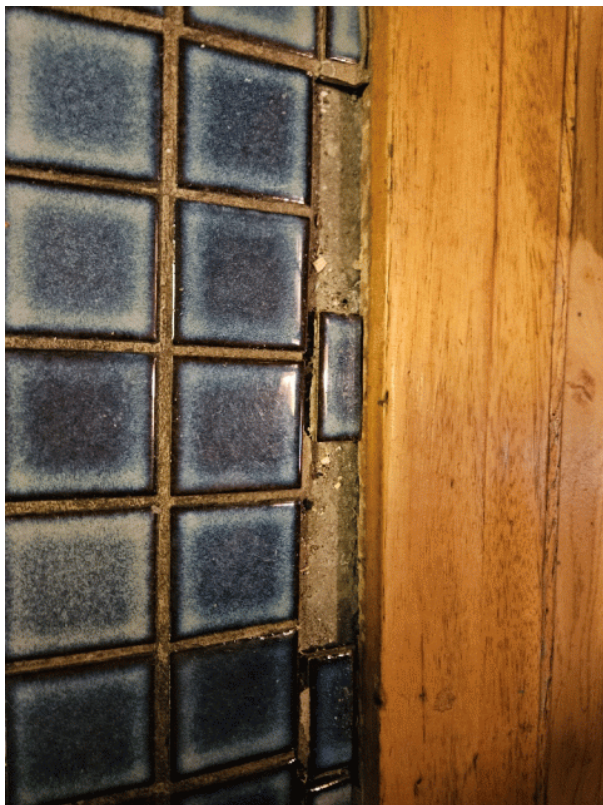
**TG 3** 7.1.2 Overflate gulv

- Det er påvist riss og sprekker.
- Det er påvist sprekker i fuger.
- Det er påvist bom (hulrom) under fliser.
- Det er ikke påvist spor etter råteskade, muggvekst eller skadedyr.
- Det er ikke påvist tilfredsstillende fall til sluket.
- Terskel er vurdert som tilfredsstillende.
- Det er ikke påvist tilfredsstillende høydeforskjell fra toppen av sluket til toppen av membranen ved dørterskelen.
- Det er påvist flekker eller andre skader.

Det er sprekke, bom (hulrom) og løse fliser ved dørterskel. TG3

Fliser har passert mer enn sin forventet levetid. TG2

7.1.2	Bad Overflate gulv
	<p>Det ble utført en enkelt test av overflatene, der det registreres ikke tilfredsstillende fall på gulv og til sluk. TG2            Fliser har passert mer enn sin forventet levetid. TG2</p> <p>Det er sprekk, bom (hulrom) og løse fliser ved dørterskel. TG3</p> <p>Estimert kostnad er ment å være retningsstyrende for denne type arbeid. Denne rapporten må ikke oppfattes som et pristilbud på utbedring. Endelig pris på utbedring får man først hvis det innhentes pristilbud fra håndverkerfirmaer.</p>
	Takstmannens prisvurdering ved utskiftning antas mellom Kr. 25.000. - og 50.000.-

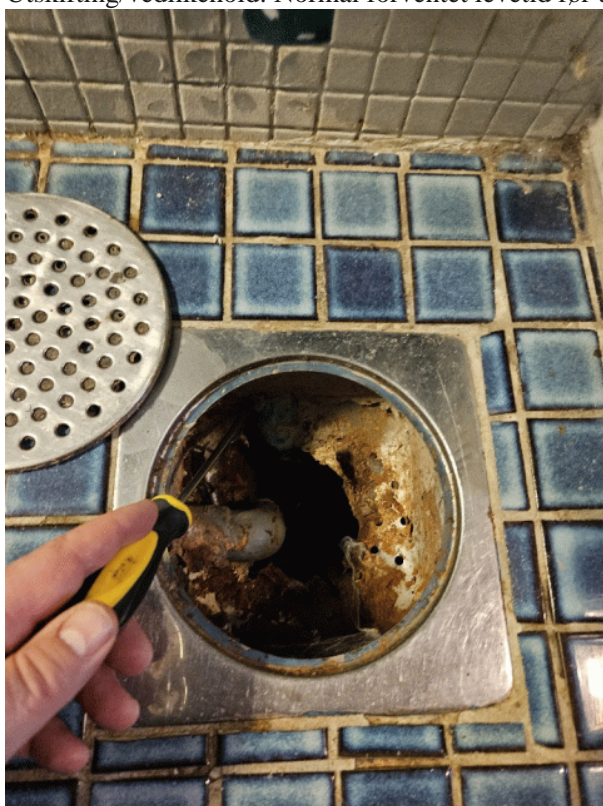
### TG 3 7.1.3 Membran, tettesjiktet og sluk

Det er påvist avvik i forhold til sluk, rørgjennomføringer, mansjetter eller klemring.

Det er påvist tegn på feil utførelse, feil materialvalg, skadelig fukt eller utettheter.

Det ble ikke foretatt hull boring, da rør er utenpåliggende på vegg og føres opp i etasjeskillet. Ved en hull boring der kan det føre til skade på vannrør. TGIU Ytterligere undersøkelser må gjøres.

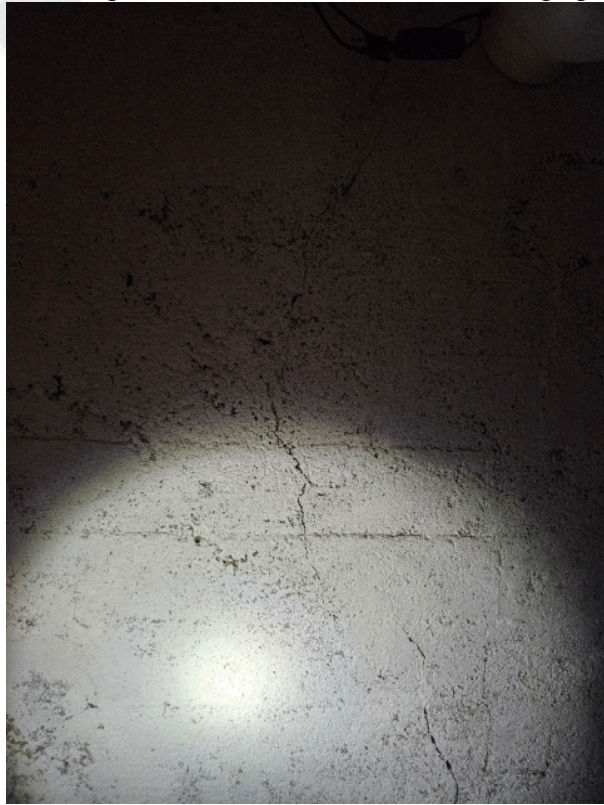
Det er små riss og setningssprekker på yttervegg. TG2

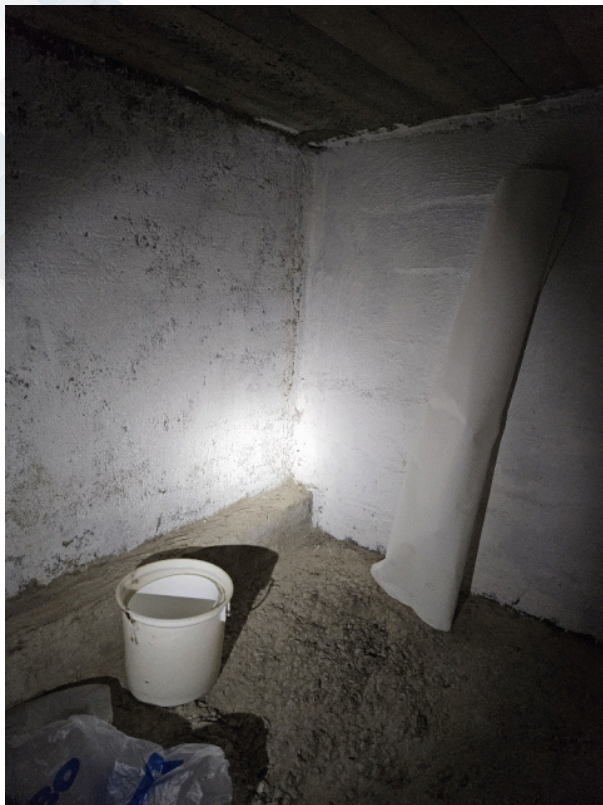
#### TG 2 9.1.2 Gulvets overflate

Betonggulv fremstår i grei stand, grunnet alder settes tilstandsgrad TG2.

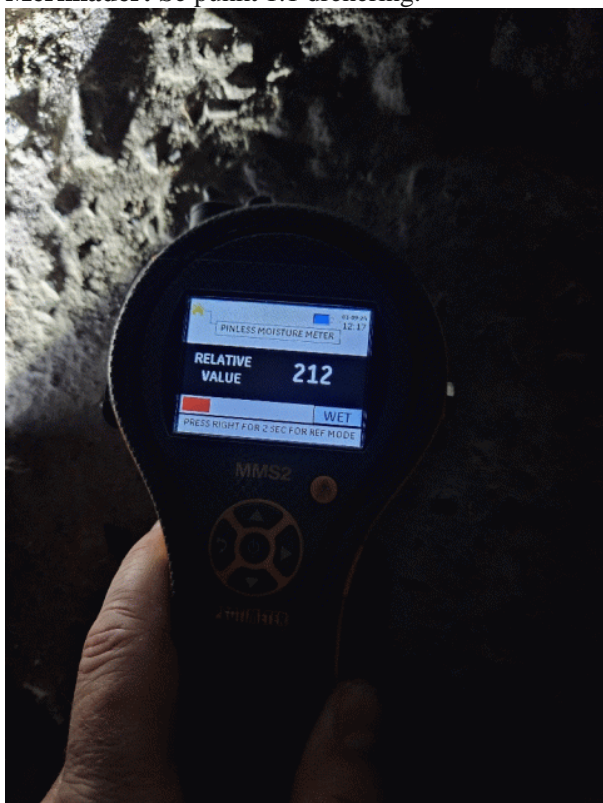
**TG 2** 9.1.3 Fuktmåling og ventilasjon

På befaringsdagen ble det ikke boret hull for å måle fukt i yttervegg mot terreng, grunnet at vegger er av betong. Det ble utført fuktsøk på tilfeldig utvalgte steder på betonggulvet og yttervegger hvor det avdekket høye fuktverdier, TG2 Dette er en indikasjon på at det ikke ligger tettesjikt til grunn og at det kan være dreneringsvikt. Ytterligere undersøkelser må gjøres

9.1.3	Kjellerbod (matbod) Fuktmåling og ventilasjon
	Det ble utført fuksøk på tilfeldig utvalgte steder på betonggulvet og yttervegger hvor det avdekkes høye fuktverdier, TG2 Dette er en indikasjon på at det ikke ligger tettesjikt til grunn og at det kan være dreneringsvikt. Ytterligere undersøkelser må gjøres
