Tilstandsrapport

Enebolig

Sjekteveien 58 , 4624 KRISTIANSAND S

Befaringsdato: 07.05.2026

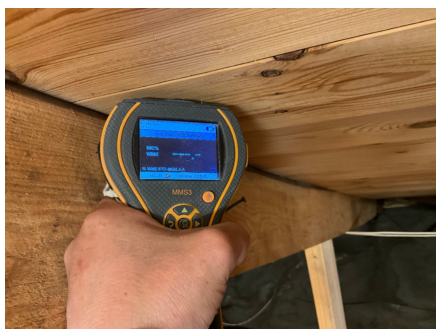
Ingen tegn på fukt i undertaket.

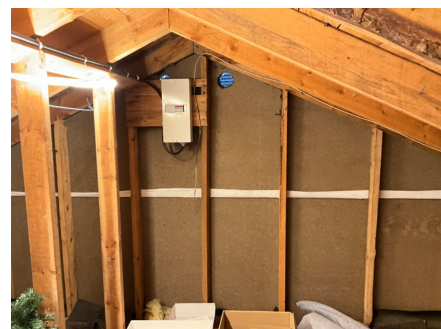
Lufting er ivaretatt.

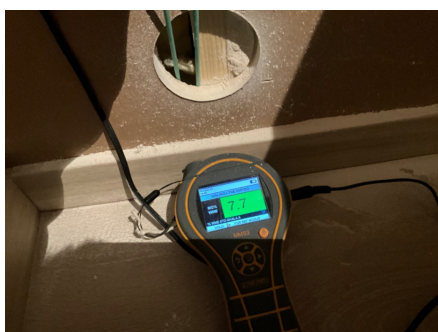
Bakkant av boligen ligger delvis under terrenget. Veggene er påførte av tre. Rommene som vender mot terrenget er bad/vaskerom og soverom.
Hulltaking er foretatt uten å påvise unormale forhold. Hulltaking er foretatt på soverommet. Fuktkvotemåling (vekt%) i konstruksjonen ble målt til 8.

Fuktighet i påførte vegger under terrenget vil variere med årstidene og verdiene kan være normal fra 18 vektprosent og ned til 0.

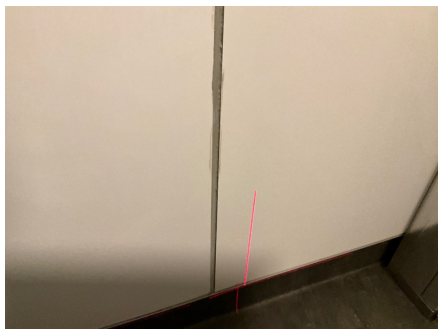
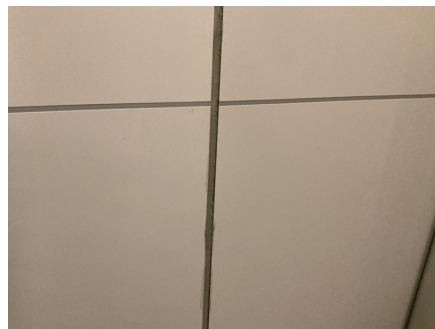
Veggene har overflater av baderomsplater. I taket er det malte plater. Baderomsplater av denne typen, der det dusjes rett på stilles det høy grad av erfaring for å montere. Det er ikke mulig å sjekke om monteringen er i hht monteringsanvisning. Platene har på befaringsdagen ingen tegn på skader, men anbefaler å montere tett dusjkabinett.

- Dersom våtromsplatene ikke er montert fagmessig, kan dette medføre utettheter som øker risikoen for fuktinntrengning bak platene. Over tid kan dette føre til oppfukning av tilstøtende konstruksjoner, noe som kan resultere i råteskader, muggvekst og eventuelle lekkasjer.

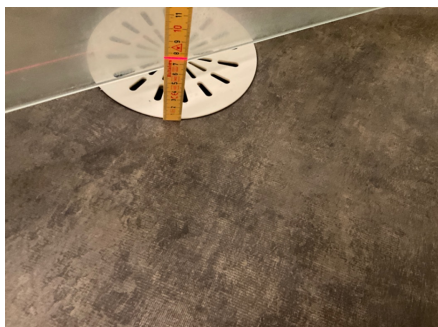
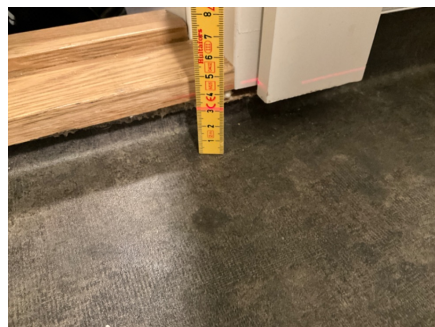
! TG 1 Overflater Gulv

På gulvet er det vinylbelegg med elektriske varmekabler. Det er ca. 40 mm. høydeforskjell fra gulv ved dør til slukrist. Oppkant ved dør på 15 mm.
