Tilstandsrapport

Enebolig

Sjekteveien 58 , 4624 KRISTIANSAND S

Oppdragsnr.: 20924-2908

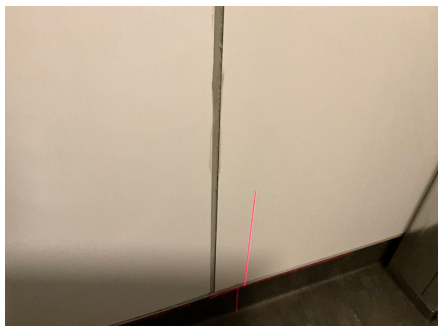
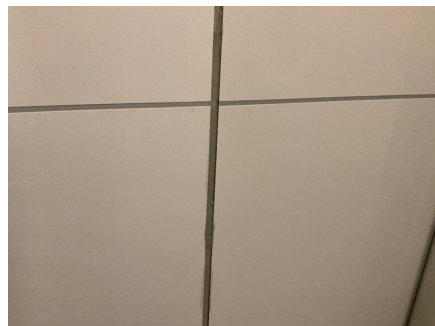
Veggene har overflater av baderomsplater. I taket er det malte plater. Baderomsplater av denne typen, der det dusjes rett på stilles det høy grad av erfaring for å montere. Det er ikke mulig å sjekke om monteringen er i hht monteringsanvisning. Platene har på befaringsdagen ingen tegn på skader, men anbefaler å montere tett dusjkabinett.

- Dersom våtromsplatene ikke er montert fagmessig, kan dette medføre utettheter som øker risikoen for fuktinntrengning bak platene. Over tid kan dette føre til oppfukning av tilstøtende konstruksjoner, noe som kan resultere i råteskader, muggvekst og eventuelle lekkasjer.
