# Tilstandsrapport

Borettslagsleilighet (i blokk)
-

Strandgaten 208 , 5004 BERGEN
-

Befaringsdato: 03.03.2026

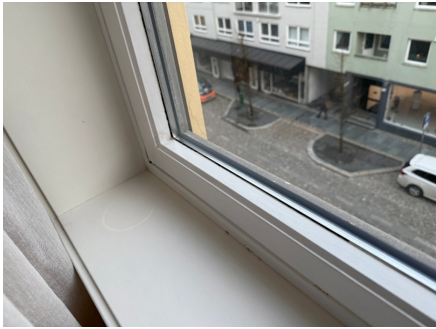
### TG 2 Vinduer

- Det er påvist andre avvik:
- Vurdering er gitt på bakgrunn av alder og forventet gjenstående brukstid. Eldre vinduer bærer preg av elde/slitasje. Flere vinduer tar i karmen. Eldre vinduer har normalt sett dårligere isoleringsevne og dårligere vindtetting rundt karmen enn nyere vinduer.

- Andre tiltak:
- Det må påregnes vedlikehold for å hindre fuktinntrengning og råteskader som forkorter vinduenes levetid. Siden isolasjonsevnen reduseres over tid, bør vinduene vurderes å skiftes på sikt eller etter behov.

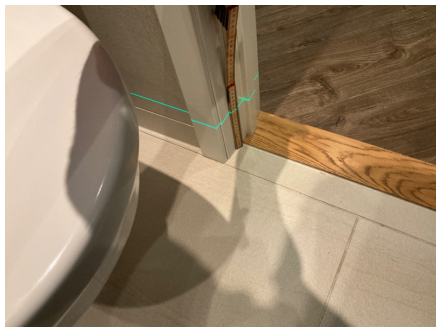
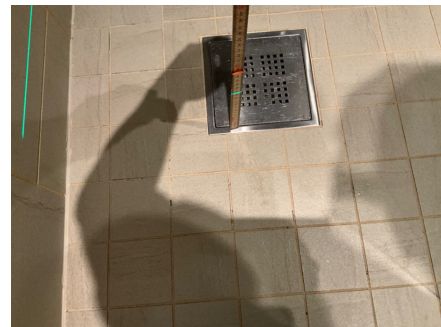
- Det er påvist avvik i fallforhold til sluk i forhold til krav i forskrift på byggetidspunktet.
- Det er fall til sluk, men fallet vurderes å være under referansenivået ved byggetidspunktet.

- Andre tiltak:
- Vær oppmerksom ved bruk. For å få tilstandsgrad 0 eller 1 må gulvet bygges om, for å få riktig fall til sluk. Det vil imidlertid sjelden være økonomisk rasjonelt som et enkeltstående tiltak. Ved en eventuell renovring, påse at våtrommet bygges med riktig fall til sluk.
