Tilstandsrapport

Boligbygg med flere boenheter

Hageleet 47 , 4580 LYNGDAL

Oppdragsnr.: 22592-1043

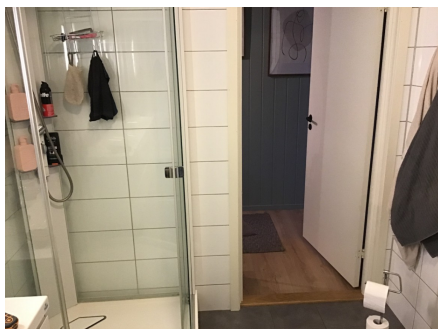
- Det er vindu/dør med ikke fuktbestandige materialer i våtsonen (ved vask, dusj, badekar, osv.), løsningen eller byggematerialet er uegnet.

Plassering av dør gir økt risiko for fuktpåkjenninger på uegnet materialer i våtsone som dørblad, karmen og lister, samt økt risiko for fuktgjennomtrengning i tilstøtende konstruksjoner. Fuktblastning på uegnet materialer i våtsone kan over tid føre til oppfukning, svelling og deformasjoner.

Det er montert dusjkabinett på bad på befaringsdagen, som reduserer risikoen for fuktpåkjenninger på uegnet materialer.

Ved bruk av bad anbefales det fortsatt bruk av dusjkabinett, være oppmerksom på vannsprut og jevnlig kontroll på uegnet materialer i dør.

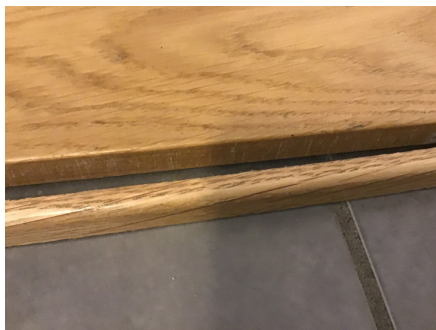
! TG 2 Overflater Gulv

Ved registrert forhold og hvor dør plassert i våtsone, vil eventuell vannopsamling på gulv ved dør kunne medføre økt risiko for fuktgjennomtrengning i tilhørende konstruksjoner.

Det er montert dusjkabinett på badet, hvor avløpsvann ledes direkte til sluk. Bruk av dusjkabinett bidrar til å redusere vannsprut og vannbelastning på gulv og tilstøtende bygningsdeler.

For å begrense risiko for fuktpåvirkning anbefales det fortsatt bruk av dusjkabinett, samt å være oppmerksom på eventuell vannopsamling på gulv, særlig i området ved dør

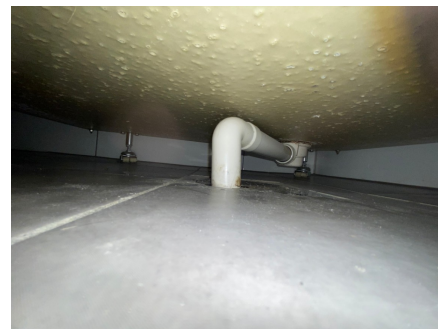
Sluk, membran og tettesjikt

- Det er avvik:

Når sluket har begrenset tilgang, er det vanskelig å rengjøre sluket og kontrollere sluk for å oppdager skader i membranen/fuger rundt sluket. Sluk som ikke blir rengjort jevnlig, kan gi redusert effekt og føre til større vannoppsamling på gulv. Vannoppsamling på gulv, særlig hvor dør står i våtsone til dusj og hvor det ikke er registrert oppbrett av membran på dør, gir økt risiko for vanninntregning i tilhørende konstruksjoner.

Det er mulig å demontere bunnlist dusjkabinett, for å bedre tilgang til sluk for rengjøring og kontroll.

Ved bruk av dusjkabinett anbefales det jevnlig rengjøring og kontroll av sluk i gulv, i tillegg til sluk i dusjkabinett.

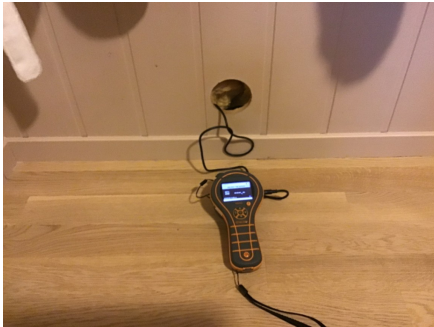
Hulltaking er foretatt uten å påvise unormale forhold. Hulltaking er foretatt ved/i Skillevegg mellom soverom og bad. Fuktkvotemåling (vekt%) i konstruksjonen ble målt til under 6.

Hulltaking og fuktmåling er utført som punktkontroll, og undersøkelsen gir derfor kun informasjon om tilstanden i det kontrollerte området. Forhøyede fuktverdier andre steder i tilhørende konstruksjoner kan ikke utelukkes uten mer omfattende eller destruktive undersøkelser.

Hulltaking er utført i skillevegg mot våtsone, hvor sannsynligheten for eventuell fuktpåvirkning normalt vurderes å være størst.
