# TILSTANDSRAPPORT

Tomannsbolig

Halsenvegen 19  
7504 STJØRDAL  
5035/99/0/535/0/0

12.11.2025

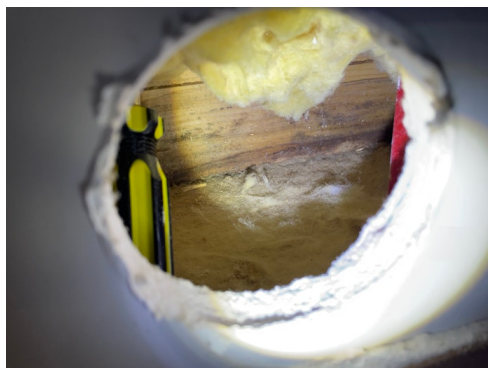
**Bad, 2.etg, hoveddel - Totalvurdering av membran, tettesjikt og sluk:** Det gjøres oppmerksom på at tekking (membran og mansjetter) ikke er kontrollerbare i forhold til riktig utførelse og hvor mange lag som er påført fordi dette bare kan gjøres ved å demontere fliser. Denne type destruktive undersøkelser blir aldri foretatt ved en tilstandskontroll for boligsalg. Det forutsettes/forventes at bruk av tett membran er benyttet som fuktsikring bak og under flis. Det ble ved visuell kontroll observert misfarging/svertesopp/mugg på rupanel på vegg mot dusjonen, ytterligere undersøkelser anbefales.

Misfarging på rupanel mot dusjsone på bad.

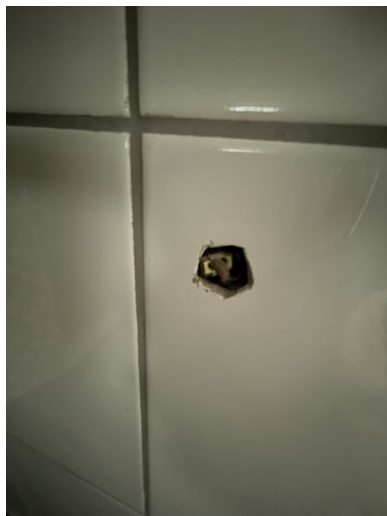
Avvik bad 2.etg

#### Åpen leder på bad
