# TILSTANDSRAPPORT

Tomannsbolig

Halsenvegen 19  
7504 STJØRDAL  
5035/99/0/535/0/0

13.01.2026

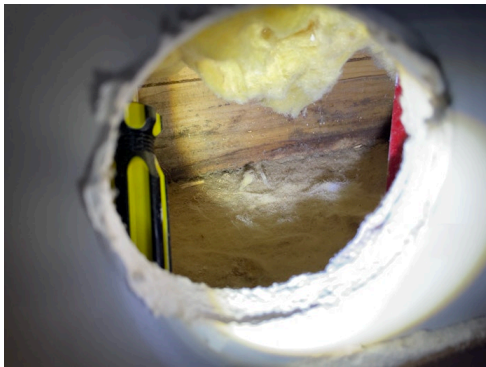
**Bad, 2.etg, hoveddel - Totalvurdering av membran, tettesjikt og sluk:** Det gjøres oppmerksom på at tekking (membran og mansjetter) ikke er kontrollerbare i forhold til riktig utførelse og hvor mange lag som er påført fordi dette bare kan gjøres ved å demontere fliser. Denne type destruktive undersøkelser blir aldri foretatt ved en tilstandskontroll for boligsalg. Det forutsettes/forventes at bruk av tett membran er benyttet som fuktsikring bak og under flis. Det ble ved visuell kontroll observert misfarging/svertesopp/mugg på rupanel på vegg mot dusjonen, ytterligere undersøkelser anbefales.

Misfarging på rupanel mot dusjsone på bad.

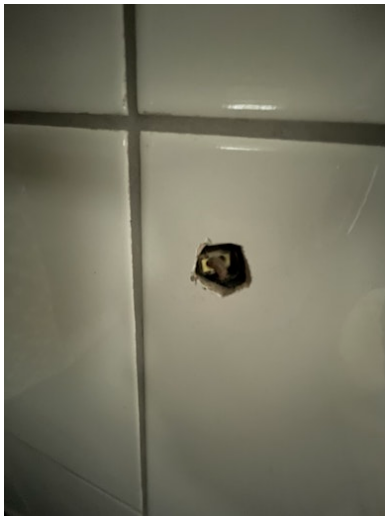
Avvik bad 2.etg

#### Åpen leder på bad

Kostnad under 10 000,-
