Tilstandsrapport for bolig

## Frøyhovveien 27, Larvik

Eiendom	Bygning	Byggeår	BRA	BRA-i	BRA-e
Frøyhovveien 27 3269 Larvik Gnr: 2005 Bnr: 505 LARVIK	Enebolig	1967	264 m <sup>2</sup>	237 m <sup>2</sup>	10 m <sup>2</sup>
<b>Oppdragsnr.</b>	260416-001				
<b>Befaring / Rapport</b>	16.04.2026 / 04.05.2026				
<b>Tilstede</b>	Selger og undertegnede				
<b>Rapportansvarlig</b>	Schau Takst AS v/ Einar Schau - takst@schau.no

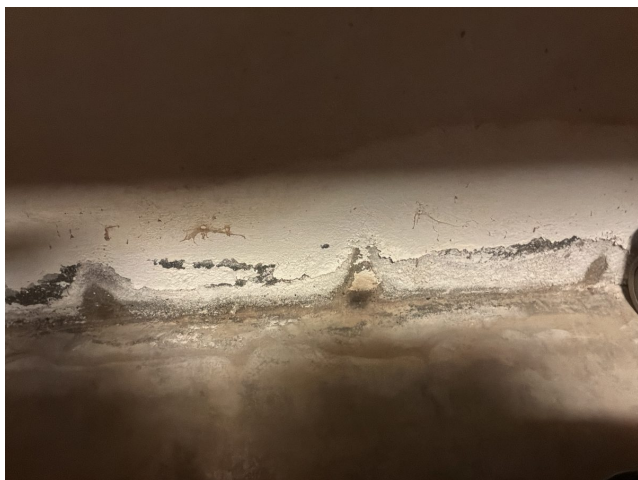
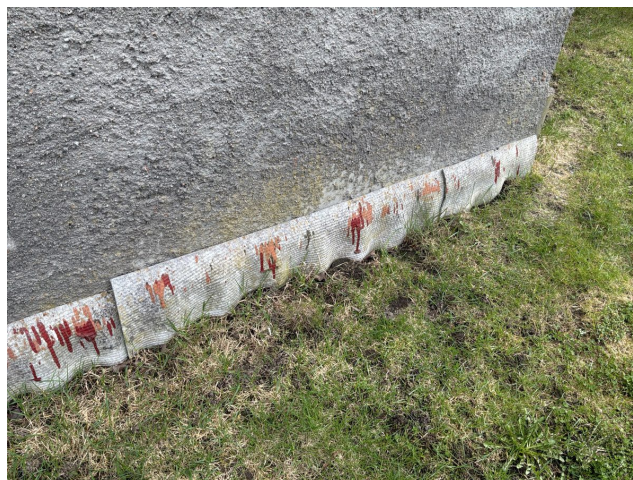
Foto 1

Pusset grunnmur med utfelling og avskalling av puss i nedre del innvendig. Eternittplater benyttet som utvendig fuktsikring fremstår slitte og med redusert funksjon.

**Årsak til forhøyet TG:** Langvarig fuktpåvirkning gjennom grunnmur med medgått fuktsikring.

**Konsekvens:** Sprekker i mur vil typisk trekke fuktighet og kan gi fuktskader innvendig over tid.

Pusset grunnmur med utfelling og avskalling av puss i nedre del innvendig. Eternittplater benyttet som utvendig fuktsikring er korroderte og vegetasjon vokser inn mot konstruksjonen.

**Årsak til forhøyet TG:** Langvarig fuktpåvirkning gjennom grunnmur

**Konsekvens:** Fuktinntrengning skjer — utbedring av fuktsikring og etablering av drenering må påregnes.

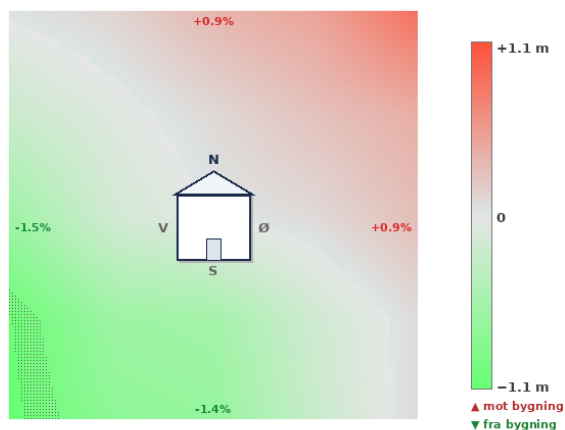
**Årsak til forhøyet TG:** Feil terrengfall er den vanligste årsaken til fuktproblemer i fundamenter.

**Konsekvens:** Vann kan samle seg mot grunnmuren og gi fuktbelastning på tilstøtende konstruksjoner.

Vegg	Helning	Vurdering
Nord	+0.9% (+0.5°)	Fall mot vegg
Øst	+0.9% (+0.5°)	Fall mot vegg
Sør	-1.4% (-0.8°)	Fall fra vegg
Vest	-1.5% (-0.9°)	Fall fra vegg

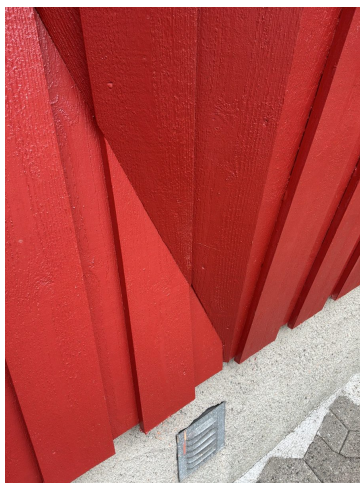
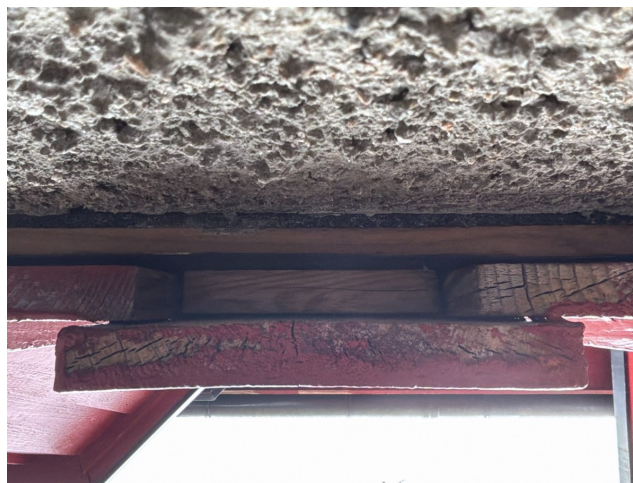
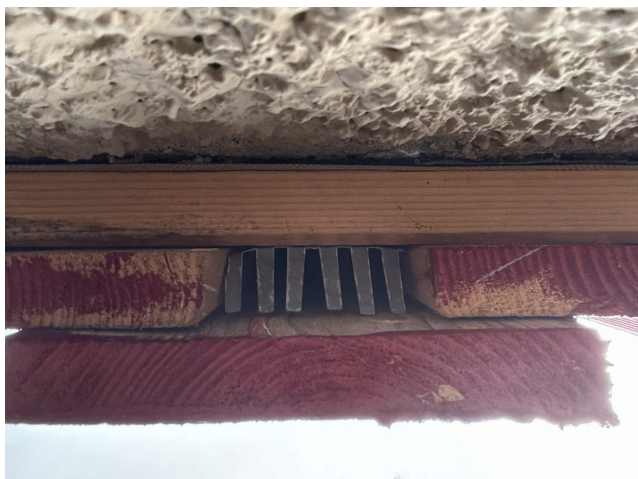
Foto 4

Tømmermannskledning på fasadene. Overliggeren i overgang kledning/etasjeskille viser oppsprekking og avflasket overflatebehandling — ubehandlet trevirke er eksponert. Stikktaking bekrefter friskt treverk.

**Konsekvens:** Risiko for råteskade i nedre del av kledningen og eventuelt videre inn i konstruksjonen. Forkortet levetid for kledningen.

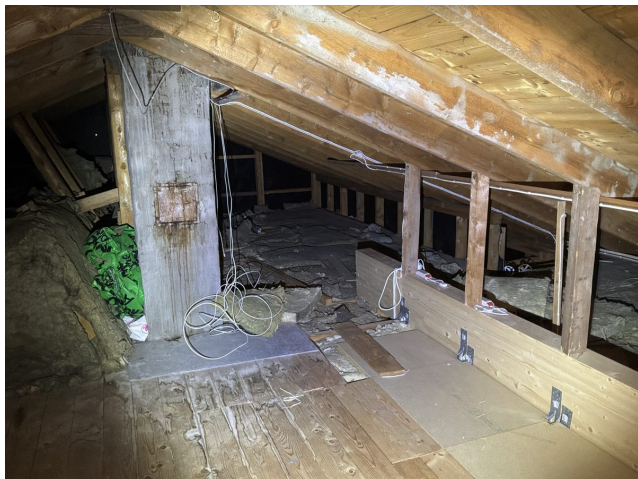
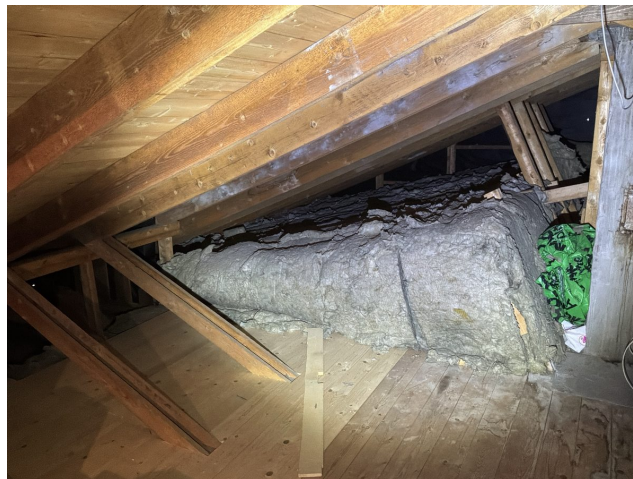
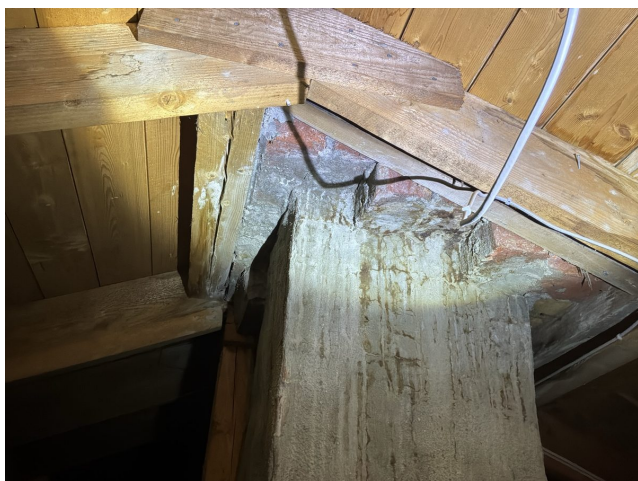
Foto 7

Sperretak av tre fra byggeår med bjelker og sperrer festet med spiker. Eldre, tørre fuktskjolder registrert rundt luftpipe ved loftsluke, og isolasjon i loftsgulv ligger ufullstendig uten synlig dampspærre. I forbindelse med fjerning av underliggende bærevegg, er det montert inn bæredrager av limtre på loft.

**Årsak til forhøyet TG:** Risiko for oppdrift av varm, fuktig luft fra boligrom bør forsøkes bremses med diffusjonssperre/plast/pakninger.

**Årsak til forhøyet TG:** Downlights med ikke-diffusjonstette kasser gir luftlekkasje fra varmt rom til kaldt loft.

**Konsekvens:** Fuktig inneluft kan trenge opp til kaldt loft og kondensere, med risiko for fuktskader i konstruksjonen.

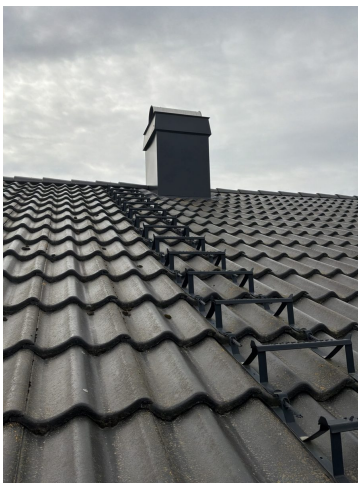
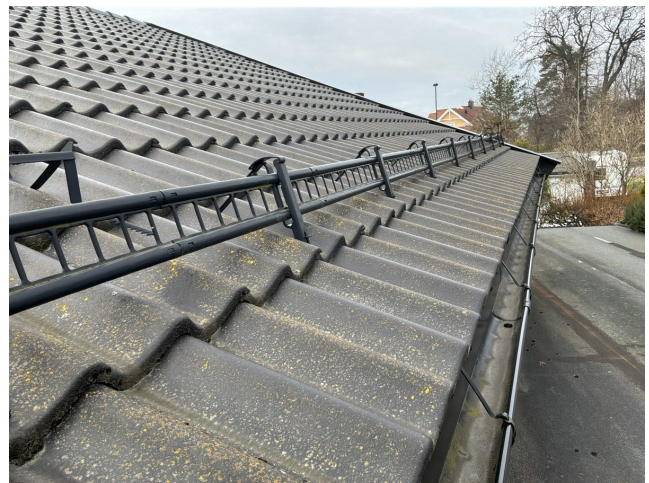
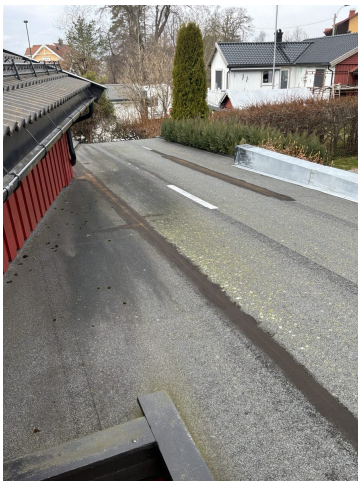
Foto 10

Profilert betongtakstein på hovedhus opplyses skiftet i 2016 — omlag 9 år gammel. Synlig mose- og lavvekst på nedre del av takflaten mot carport. Banelagt papp over carport/garasje med rustfargede avrenningsspor langs skjøter og begroingsvekst på flaten.

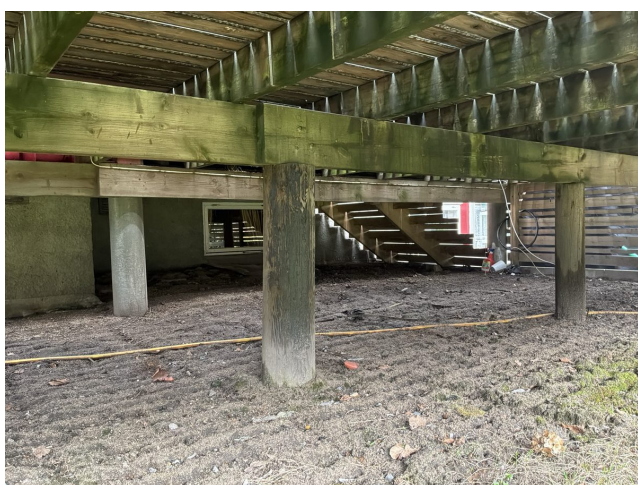
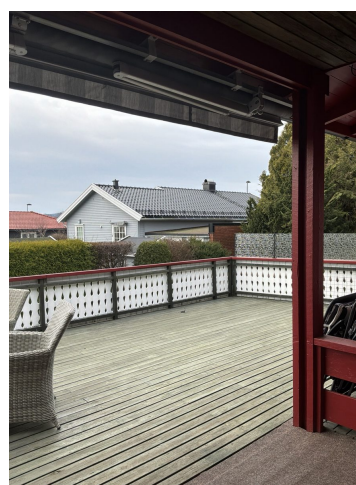
Foto 13

42 kvm veranda av trekonstruksjon med rundtømmersøyler og terrassemarkise. Kraftig algebegroing på bjelkelag og underside av gulvdekke.. Utestue på 17 kvm tilbygd i 2012 med fliser på gulv, skyvbare glassfelt og sperretak — MDF-panel benyttet på del av vegg, uegnet for slike «ute»-arealer. Fuktopptak registrert i hjørnestolpe av treverk

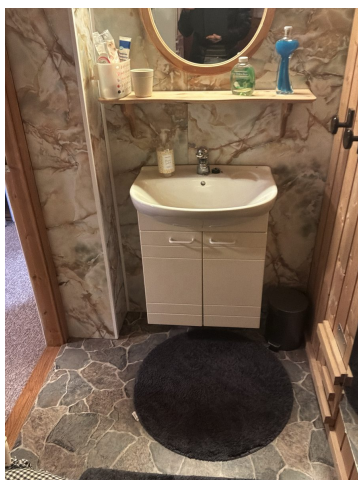
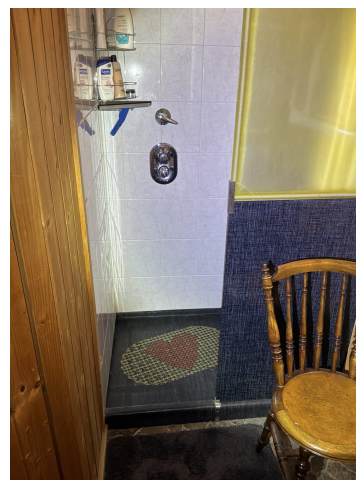
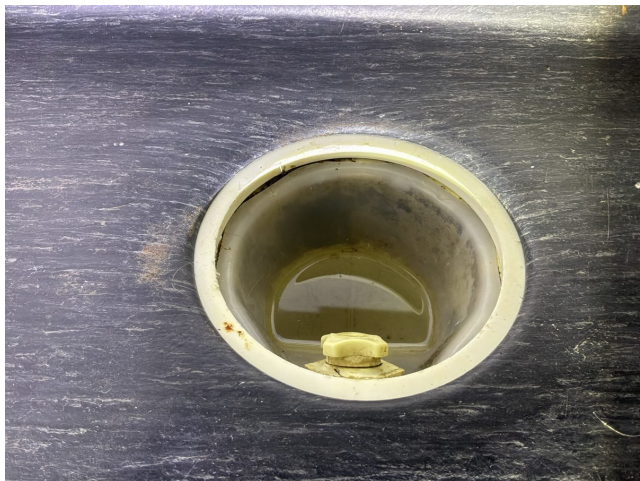
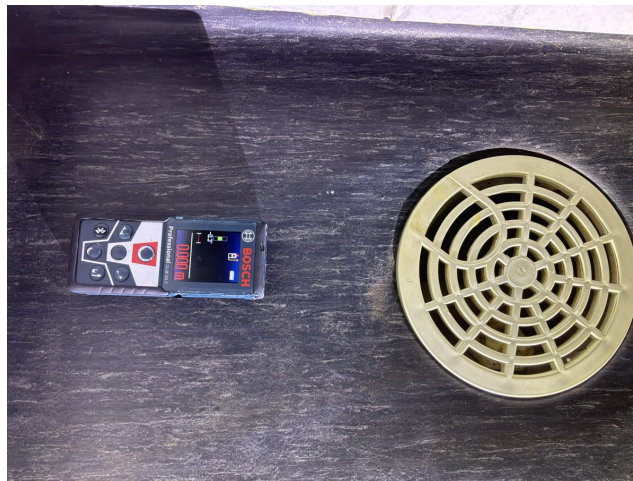
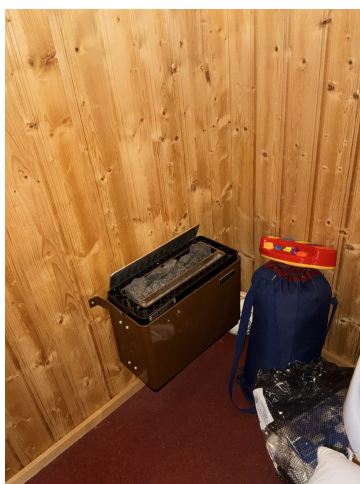
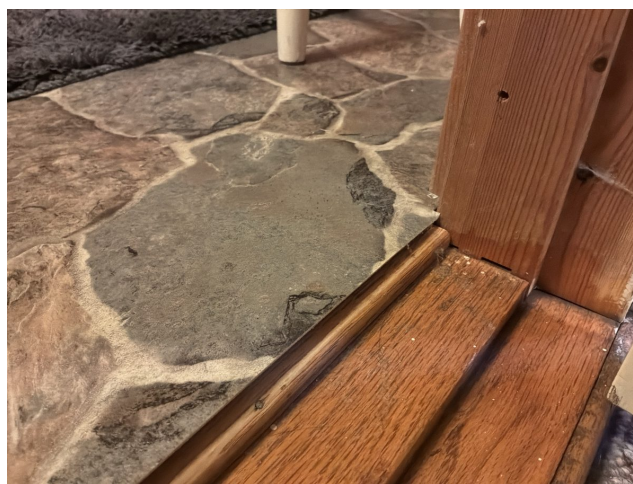
Foto 15

Målt fall i dusjsone er 0,0° (0:100) — gulvet er flatt. Lekkasjevann fra dusj ledes ikke til sluk. Gulvbelegg av vinyl i dusjsone, naturstein i øvrig del.

**Konsekvens:** Bruksvann renner ukontrollert ut av dusjsonen og kan gi fuktskader på tilstøtende konstruksjoner.

<b>Vegger og himling</b> <b>TG 2</b>	<p>Vegger av keramiske fliser i dusjsone og våtromsplater i øvrig del. Overflater fra byggeår med levetid utgått.</p> <p><b>Årsak til forhøyet TG:</b> Opprinnelige overflater fra byggeår med en alder på omlag 59 år.</p> <p><b>Konsekvens:</b> Kan gi fuktskader i bakenforliggende konstruksjoner ved svikt i fuger og overflater.</p>
<b>Sluk, membran og tettesjikt</b> <b>TG 3</b>	<p>Plastsluk i gulv med tilhørende vinylbelegg som gulvets membran/tettesjikt mot gulv.</p> <p><b>Årsak til forhøyet TG:</b> Sluk fra byggeår med levetid utgått. Gulvbelegget, som utgjør gulvets membran, har medgått forventet levetid.</p> <p><b>Konsekvens:</b> Forhøyet risiko for fuktighet i tilstøtende konstruksjoner grunnet alder, mangel av korrekt membranutførelse i vegg.</p> <p><b>Kostnadsanslag:</b> 20 000 – 100 000 kr (inkl. mva)</p> <div data-bbox="422 526 1516 616"> <p>45 % av forventet levetid medgått <span style="float: right;">9 av 20 år</span></p>

<b>Vann- og avløpsledninger</b> <b>TG 2</b>	<p>Rørinstallasjonene er fra byggeår med en alder på omlag 59 år. Synlige rørtilkoblinger fremstår uten aktive lekkasjer ved inspeksjonstidspunktet.</p> <p><b>Årsak til forhøyet TG:</b> Rørinstallasjonene har overskredet forventet levetid.</p> <p><b>Konsekvens:</b> Risiko for vannlekkasje med skader på omliggende konstruksjoner.</p> <div data-bbox="422 750 1516 840"> <p>18 % av forventet levetid medgått <span style="float: right;">9 av 50 år</span></p>

</div>
<b>Ventilasjon</b> <b>TG 2</b>	<p>Eldre rund ventilrist observert i dusjsone. Mekanisk avtrekk er ikke registrert. Ventilasjonstype og funksjon er ikke verifisert.</p> <p><b>Årsak til forhøyet TG:</b> Naturlig ventilasjon uten mekanisk avtrekk — ikke i henhold til krav for våtrom.</p> <p><b>Konsekvens:</b> Utilstrekkelig luftutskiftning kan gi kondens og fuktopphopning i rommet.</p>
<b>Utstyr og innredning</b> <b>TG 2</b>	<p>Servant med underskap og dusjarmatur fra byggeår. Innredning med levetid utgått. Selger oppgir ny innredning montert i 2003.</p> <p><b>Årsak til forhøyet TG:</b> Dusjanretning er eldre.</p> <p><b>Konsekvens:</b> Funksjonell svikt i sanitærutstyr eller armatur kan gi lekkasje.</p> <div data-bbox="422 1131 1516 1220"> <p>60 % av forventet levetid medgått <span style="float: right;">9 av 15 år</span></p>

<b>Fuktmåling og hulltaking</b> <b>TG IU</b>	<p>Hulltaking ikke utført. Rommet er fra byggeår uten dokumentert membran — fuktforhold i konstruksjonen er ikke verifisert. Rommet er uansett av en alder som tilsier behov for renovering.</p>
<b>Dokumentasjon vanntett sjikt</b>	<p><i>Dokumentasjon på vanntett sjikt foreligger ikke. Dokumentasjon på vanntett sjikt foreligger ikke Foreligger ikke dokumentasjon på vanntett sjikt.</i></p>

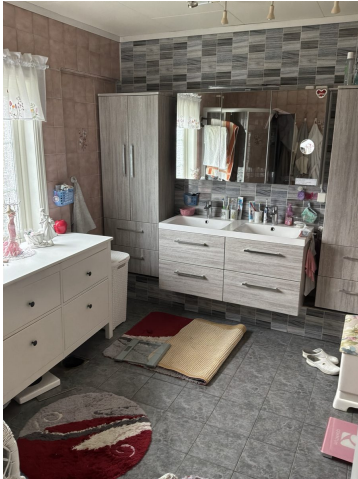
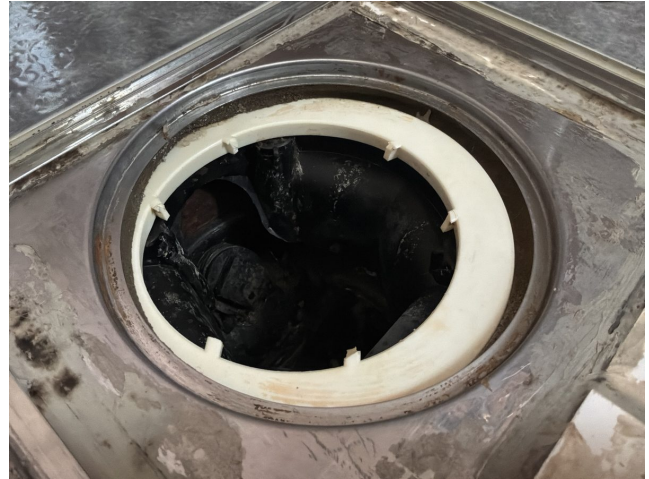
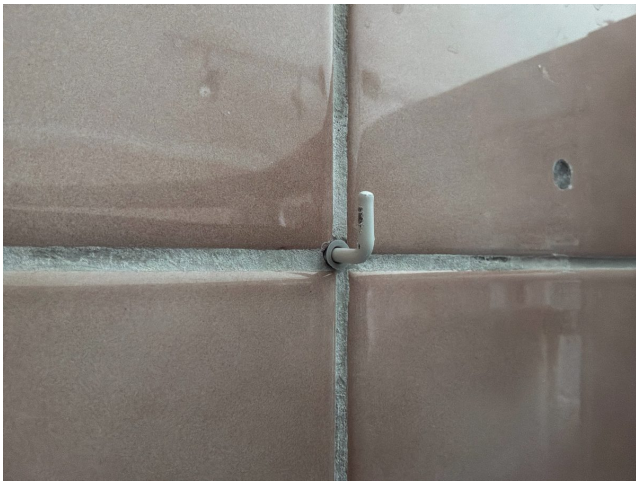
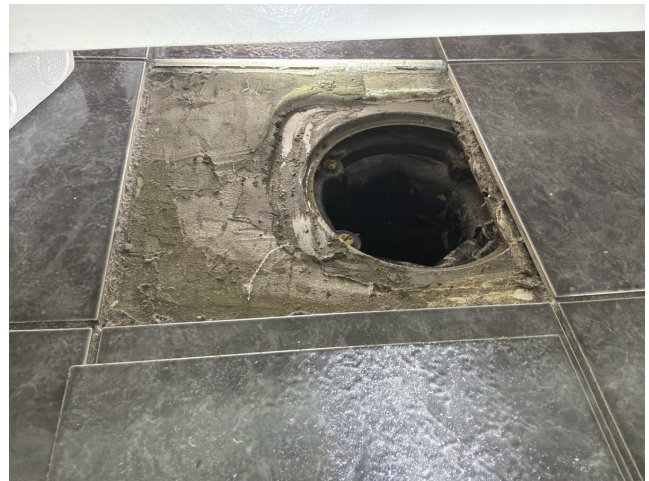
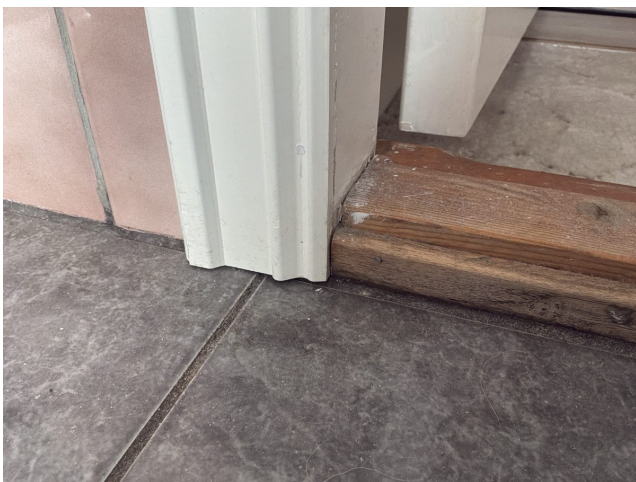
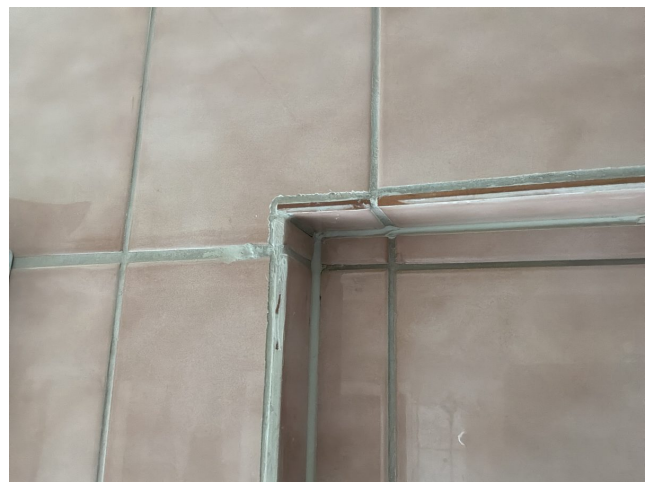
Foto 21

</div>
<b>Sluk, membran og tettesjikt</b> <b>TG 3</b>	<p>Plastsluk i dusjsone mangler klemring og synlig mansjett. Tidligere plastsluk under løs flis er åpent uten lokk, klemring eller tetting. Membranoppkant ved dørterskel er ikke synlig.</p> <p><b>Årsak til forhøyet TG:</b> Manglende klemring gir ingen mekanisk tetting mot underliggende sjikt. Åpent tidligere slukrør utgjør en utett gjennomføring i gulvkonstruksjonen.</p> <p><b>Konsekvens:</b> Bruksvann kan lekke ukontrollert ned i etasjeskilleren med risiko for alvorlige fuktskader.</p> <p><b>Kostnadsanslag:</b> 20 000 – 100 000 kr (inkl. mva)</p> <div data-bbox="427 618 1509 696"> <p>45 % av forventet levetid medgått <span style="float: right;">9 av 20 år</span></p>

<b>Innfelte installasjoner</b> <b>TG 2</b>	<p>To igjenmurte tappepunkter i yttervegg i dusjsone — opplyses å ha vært tappepunkter for blandebatteri til tidligere badekar. Gjennomføringene fremstår murt igjen uten dokumentert tetting mot vanntett sjikt.</p> <p><b>Årsak til forhøyet TG:</b> Tidligere gjennomføringer ikke fagmessig avsluttet ved ombygging.</p> <p><b>Konsekvens:</b> Risiko for vanninntrengning ved gjennomføringene i våtsone.</p>
<b>Fuktmåling og hulltaking</b> <b>TG IU</b>	<p>Hulltaking ikke utført. Dobbel flissjikt og konstruksjonsoppbygging gir begrenset tilgang til egnet hulltakingslokasjon. Overflatesøk er foretatt som alternativ undersøkelse - ved alternativt overflatefuktsøk er ikke forhøvede fuktverdier avdekket.</p>
<b>Dokumentasjon vanntett sjikt</b>	<p><i>Dokumentasjon på vanntett sjikt foreligger ikke. Rommet er oppusset på 1980-tallet med nytt gulvflissjikt lagt i 2007 — ingen faglig dokumentasjon (FDV) for membranarbeid er fremlagt. Dokumentasjon på vanntette sjikt ikke vurdert.</i></p>

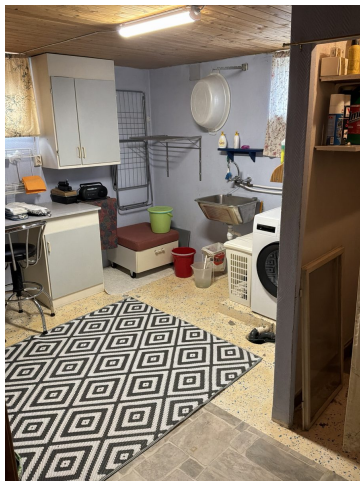
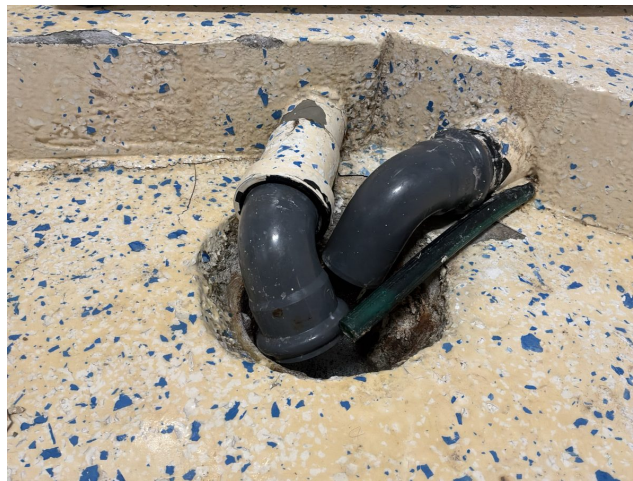
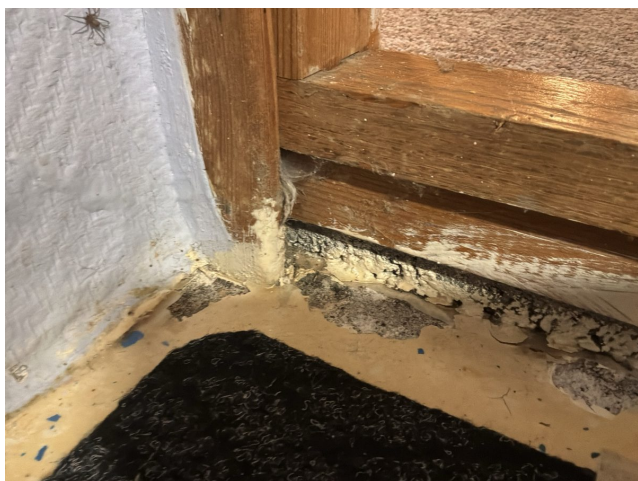
Foto 27

Vaskerom beliggende i boligens kjeller i opprinnelig stand fra byggeår. Gulv av malt betong, vegger av malte flater og himling av trepanel. Rommet har utslagsvask i rustfritt stål og vaskemaskin. Rommets forventede levetid er utgått og renovering må påregnes.

<b>Vegger og himling</b> TG 2	<p>Vegger av malte flater. Himling av trepanel fra byggeår — ikke fuktbestandig materiale i våtsone. Levetiden er utgått.</p> <p><b>Årsak til forhøyet TG:</b> Plater i vegg er ikke egnet som overflate i rom med fuktbelastning.</p> <p><b>Konsekvens:</b> Fuktopptak i veggplater kan gi skader over tid.</p> <div data-bbox="424 645 1503 721"> <p>45 % av forventet levetid medgått <span style="float: right;">9 av 20 år</span></p>   </div>
<b>Gulv</b> TG 2	<p>Gulv av malt betong med avflasket maling flere steder. Fuktvandring i betongdekke er synlig under belegget.</p> <p><b>Årsak til forhøyet TG:</b> Langvarig fuktbelastning i betongdekke uten membran har trukket opp gjennom gulvbelegget.</p> <p><b>Konsekvens:</b> Fukt kan spre seg videre i konstruksjonen og gi skader på tilstøtende bygningsdeler.</p> <div data-bbox="424 842 1503 918"> <p>45 % av forventet levetid medgått <span style="float: right;">9 av 20 år</span></p>   </div>

<b>Sluk, membran og tettesjikt</b> TG 3	<p>Eldre støpejernsluk i gulv uten tetting til noen membrantetting.</p> <p><b>Årsak til forhøyet TG:</b> Rommet er fra byggeår uten membran, og rørgjennomføringen er ikke forseglet.</p> <p><b>Konsekvens:</b> Stor risiko for fuktskader.</p> <p><b>Kostnadsanslag:</b> 20 000 – 100 000 kr (inkl. mva)</p> <div data-bbox="424 1070 1503 1146"> <p>45 % av forventet levetid medgått <span style="float: right;">9 av 20 år</span></p>

</div>
<b>Vann- og avløpsledninger</b> TG 2	<p>Rør fra byggeår med en alder på omlag 59 år. Levetiden er utgått for røranlegget.</p> <p><b>Årsak til forhøyet TG:</b> Røranlegg fra byggeår har overskredet forventet levetid.</p> <p><b>Konsekvens:</b> Risiko for lekkasje med skader på omliggende konstruksjoner.</p> <div data-bbox="424 1272 1503 1348"> <p>18 % av forventet levetid medgått <span style="float: right;">9 av 50 år</span></p>

<b>Ventilasjon</b> TG 2	<p>Ventilasjon via enkel ventil på vegg — mekanisk avtrekk mangler.</p> <p><b>Årsak til forhøyet TG:</b> Opprinnelig løsning fra byggeår uten mekanisk ventilasjon er utilstrekkelig for rom med vaskemaskin og utslagsvask.</p> <p><b>Konsekvens:</b> Økt fuktbelastning i rommet bidrar til fuktskader i konstruksjonen.</p>
<b>Utstyr og innredning</b> TG 1	<p>Utslagsvask i rustfritt stål. Normal slitasje for alder.</p> <div data-bbox="424 1572 1503 1648"> <p>60 % av forventet levetid medgått <span style="float: right;">9 av 15 år</span></p>

<b>Dokumentasjon vanntett sjikt</b>	<p>Dokumentasjon på vanntett sjikt foreligger ikke. Membran er ikke anlagt. Finnes ikke vanntett sjikt i gulv.</p>

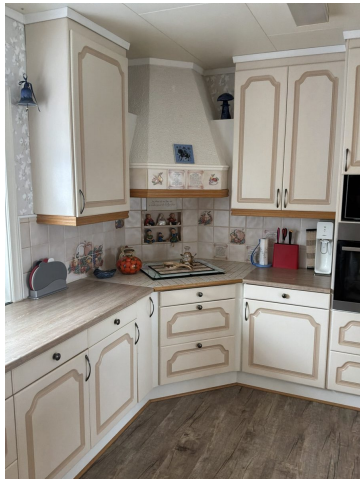
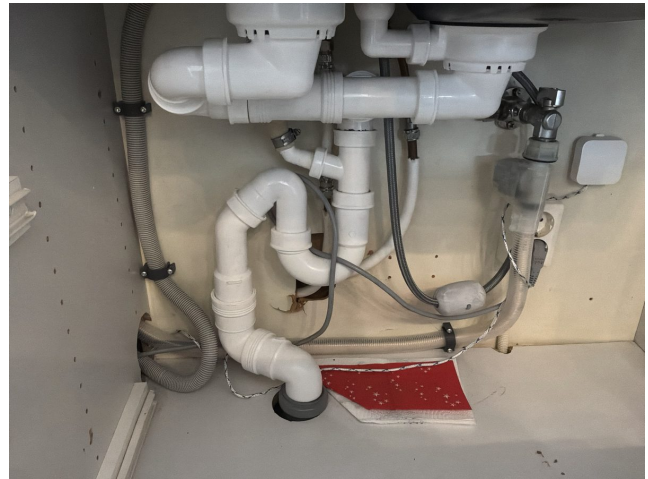
Foto 30

**Årsak til forhøyet TG:** Eldre avløpsopplegg med tegn på tidligere lekkasje.

**Konsekvens:** Risiko for fuktbelastning og skader i underskap.

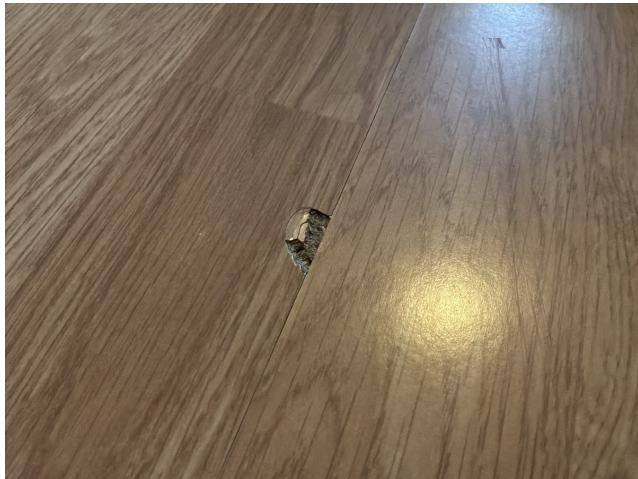
Foto 32

Gulvdekke av laminat og parkett. Teppe i ett kjellerrom. Mekanisk punktskade registrert i laminatgulv i kjellerstue — opprevet overflate med eksponert kjernemateriale ved bordskjøt.

**Årsak til forhøyet TG:** Mekanisk påkjenning av laminatbord i kjellerstue.**Konsekvens:** Eksponert kjernemateriale er sårbart for fuktopptak — utskiftning av berørte bord må påregnes.

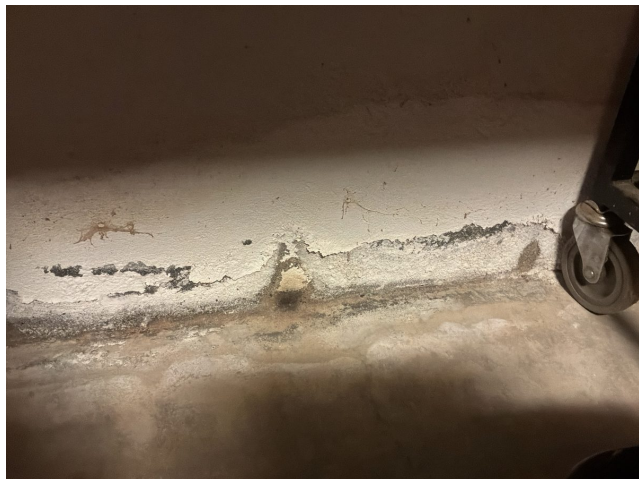
Foto 33

Målbart fuktopptak registrert i vegg, synlig som fuktskjolder. Saltutfelling, oppsprukket puss og mørk biologisk vekst langs nedre sone av grunnmur langs deler av eksponert betong.

**Årsak til forhøyet TG:** Langvarig fuktbelastning fra grunnmur — konstruksjon under terreng fra byggeår har forhøyet risiko for avvik.

Deler av kjeller er innredet. Registrert fuktbelastning i vegger - hulltaking ikke foretatt da fuktvandring i materialer er registrert uten å foreta hulltaking.

**Årsak til forhøyet TG:** Konstruksjon under terreng fra byggeår har forhøyet risiko for avvik.

**Konsekvens:** Fare for skjulte skader i konstruksjon bak utforing — kan kreve åpning av konstruksjonen på sikt.

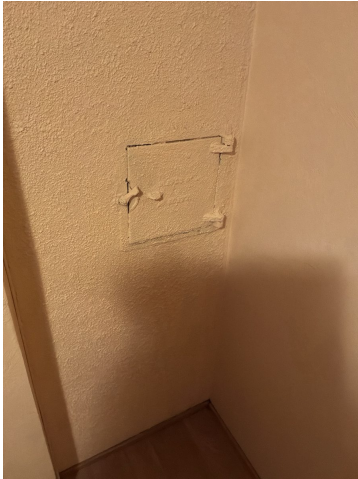
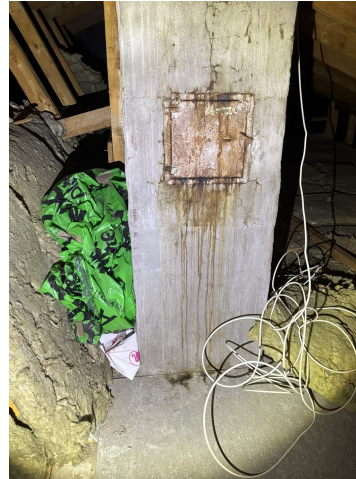
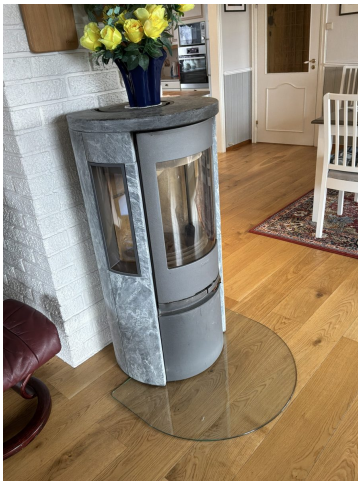
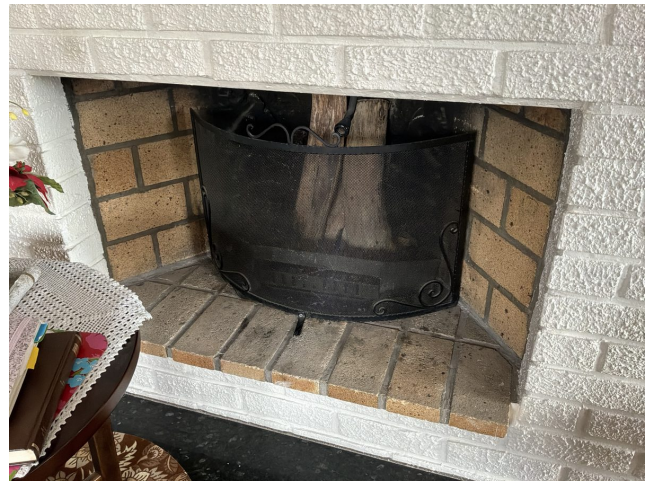
Foto 34

Sotluke på loft er korrodert med sotskjolder og rustrenner på pipeoverflaten. Mindre sprekker registrert i pussoverflate på pipe. Innvendig feieluke fremstår malt igjen og ikke funksjonell. Selger opplyser at sotskjoler, rustmerker og mindre sprekke-dannelser i pipa har vært til stede i over 40år, uten kjent endringer i omfang eller utvikling.

**Konsekvens:** Risiko for røyklekkasje - risiko forventes vurdert ved neste feiing/kontroll

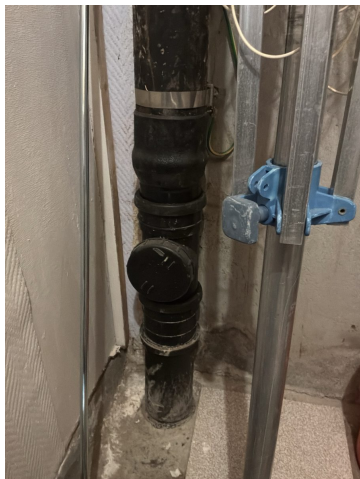
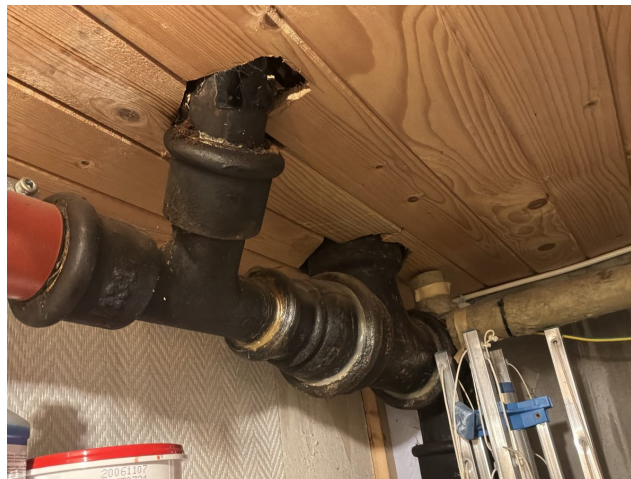
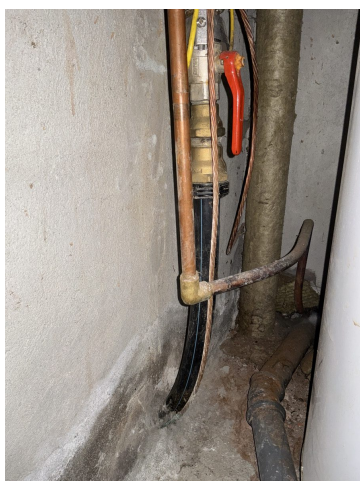
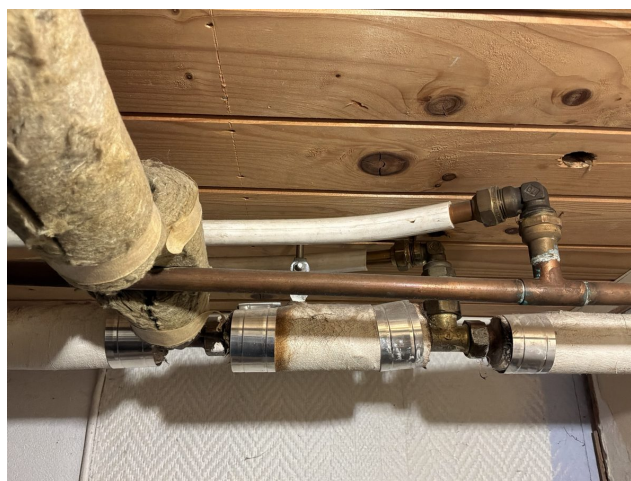
Foto 38

<b>Vannledninger</b> <b>TG 2</b>	<p>Vannledninger av kobber. Synlige rør fremstår intakte og hovedstoppekran er tilgjengelig. Rørsystemet er av eldre type uten rør-i-rør — lekkasje i skjulte partier vil ikke være synlig.</p> <p><b>Årsak til forhøyet TG:</b> Rørene har elde og naturlig slitasje - medgått brorparten av forventet levetid.</p> <p><b>Konsekvens:</b> Risiko for lekkasjer.</p> <div data-bbox="424 640 1519 719"> <p>57 % av forventet levetid medgått <span style="float: right;">17 av 30 år</span></p>   </div>
<b>Avløpsledninger</b> <b>TG 2</b>	<p>Avløpsrør av plast, samt av støpejern fra byggeår. Stakeluke er synlig.</p> <p><b>Årsak til forhøyet TG:</b> Materialsvekkelse over tid.</p> <p><b>Konsekvens:</b> Eldste avløpsrør må påregnes skiftet.</p> <div data-bbox="424 842 1519 920"> <p>57 % av forventet levetid medgått <span style="float: right;">17 av 30 år</span></p>   </div>
<b>Varmtvannsbereder/varmesentral</b> <b>TG 2</b>	<p>OSO Hotwater RS 200, 198 liter, produsert 2002. Levetiden er utgått.</p> <p><b>Årsak til forhøyet TG:</b> Bereder med en alder på omlag 23 år har overskredet det meste av forventet levetid.</p> <p><b>Konsekvens:</b> Utskifting må påregnes. En bereder som lekker kan gi vesentlig vannskade.</p> <div data-bbox="424 1043 1519 1122"> <p>49 % av forventet levetid medgått <span style="float: right;">17 av 35 år</span></p>   </div>

<b>Varmepumpe</b> <b>TG 2</b>	<p>Luft-til-luft varmepumpe opplyses montert i 2009 — omlag 16 år gammel. Servicehistorikk er ikke dokumentert.</p> <p><b>Årsak til forhøyet TG:</b> Varmepumpe over forventet levetid uten dokumentert service.</p> <p><b>Konsekvens:</b> Usikker fremtidig funksjon må påregnes.</p> <div data-bbox="424 1245 1519 1323"> <p>57 % av forventet levetid medgått <span style="float: right;">17 av 30 år</span></p>   </div>
<b>Vannledninger (utvendig)</b> <b>TG 1</b>	<p>Stikkvannledning inn fra kommunalt nett opplyses skiftet i 2005.</p> <div data-bbox="424 1413 1519 1491"> <p>42 % av forventet levetid medgått <span style="float: right;">17 av 40 år</span></p>   </div>
<b>Avløpsledninger (utvendig)</b> <b>TG 1</b>	<p>Utvendig avløpsledning opplyses skiftet i 2005. Ledningene er nedgravd og ikke tilgjengelig for inspeksjon.</p> <div data-bbox="424 1581 1519 1659"> <p>42 % av forventet levetid medgått <span style="float: right;">17 av 40 år</span></p>   </div>
