Velkommen til Bjødnarova 8!

**Hytte med fin beliggenhet nær
Jomfruslettfjell, ca. 880 moh.
Helårsvei og innlagt strøm.**

Befaringsdato: 29.09.2022

Rapportdato: 21.10.2022

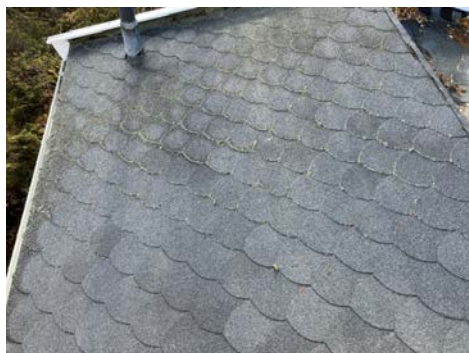
Mosedannelse

Bemerket noe ufagmessige overganger av grad der snøsmelting/kondens og isdannelse kan forårsake til lekkasje. Samt anbefales montering av beslag på pipe og lufferør. Stedvis mosedannelse på tekking.

Medtatt lokale tiltak av avvik. (utskifting av tekking er ikke medtatt)

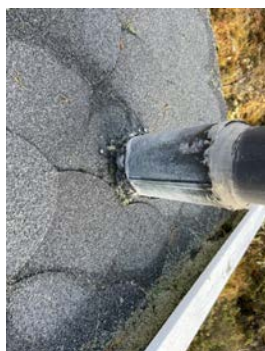
Bør monteres beslag ved lufferør og pipe

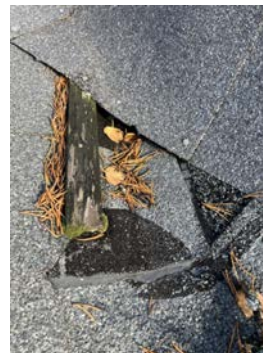
Stedvis ufagmessig utførelse av tekking med synlig trevirke utifra tekking tg3

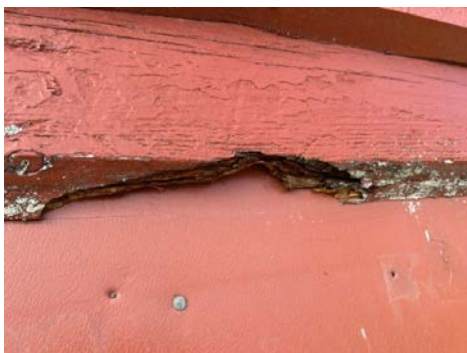
- Det er påvist spredte råteskader i bordkledningen.

Råte stedvis i kledning

- Råteskadet trekledning må skiftes ut.

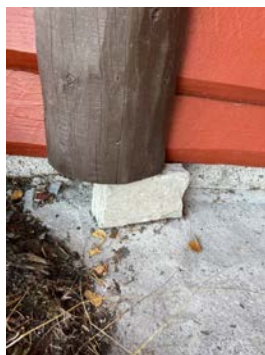
Ufagmessig understøtting av søyler

Søyler ved terrasse har mangelfull fundamentering som går uavhengig av yttermurer og er ufagmessig utført jmf laster/snøtyngde som må hensyntas, forbehold og tilsyn vinterstid.

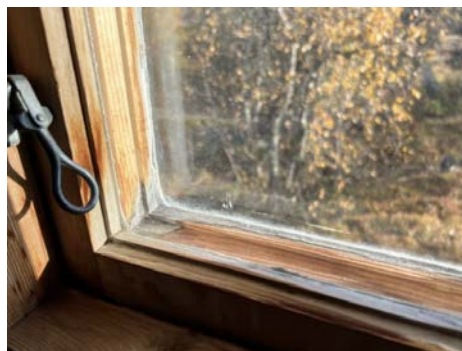
Slitasje på vinduer

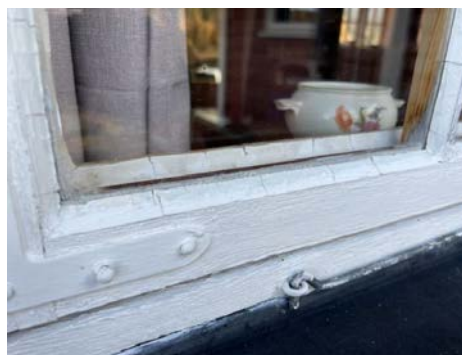
Sprekkdannelser i kitt

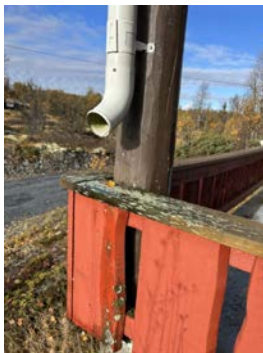
Taknedløp er avsluttet ved rekkverk og forårsaker fukt på konstruksjonen.

Nedløp avsluttet over rekkverk og fører til oppfukning av terrasse

Må foretas tiltak for å lukke avvik.

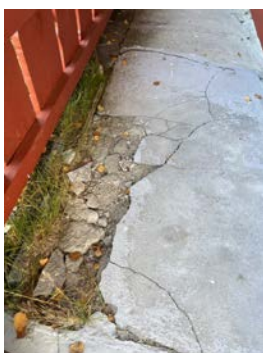
Tettesjikt har løsnet og er ikke egnet utvendig da det tetter konstruksjonen som ikke blir diffusjonsåpen, følgeskade med skader i betong som har forvitret/løsnet.

Forvitring i terrasse mot sør

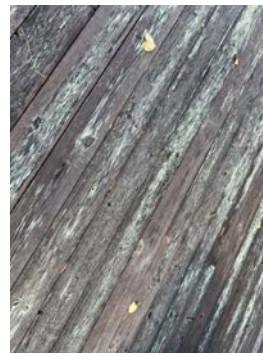
Slitasje på terrassebord ved inngangsparti

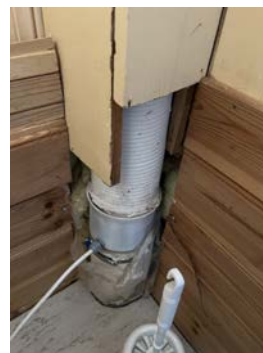
Fra toalettrom er det glippe i overgang lufterør og manglende tetting/dampspærre i vegg. Avvik kan forårsake kondens fra utvendige forhold.

Åpent mot veggkonstruksjon i toalettrom, ikke synlig dampsepper og ukjent tilstand/konstruksjon i øvrige deler som bør undersøkes og tas forbehold om avvik

- Det må foretas tiltak for å lukke avviket.

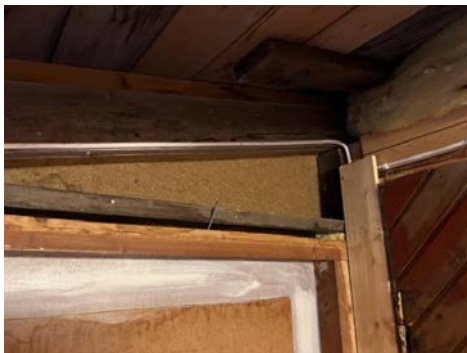
Himling i gang er uinnred med manglende isolering og dampsperre, samt også dels manglende på yttervegg.

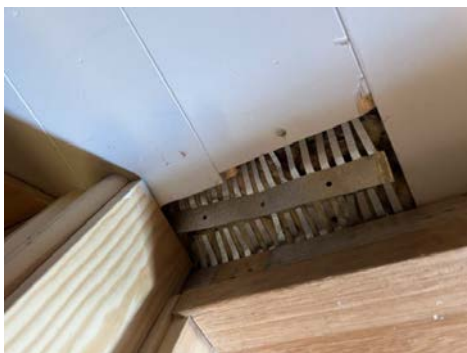
Ufagmessige utførelser av gulv i tilbygg

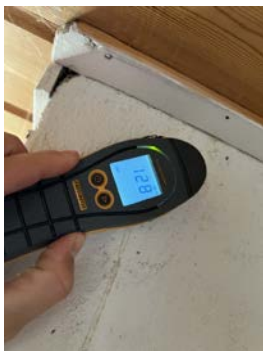
Synlig rennemerke på pipe, ved fuktmåletaking var det ikke fuktutslag

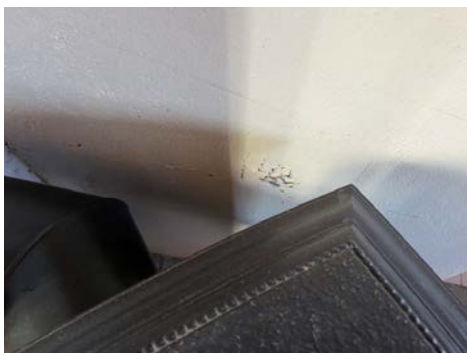
Avflassing på mur ved ildsted

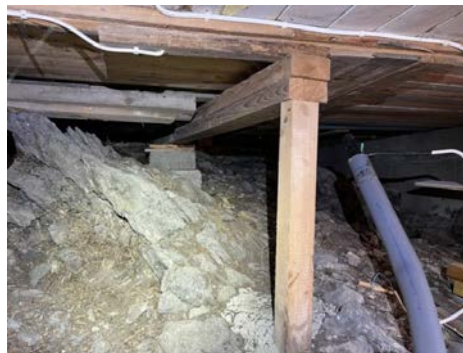
Fra kryprom ble det bemerket ufagmessige utførelser av gulvkonstruksjon og bæring med svært enkle pilarer/kubber av tre ned på fjell/terreng. Må foretas tiltak med bedre understøtning, samt pilarer av tre ned på terreng av bjelke er fukt/råtepreget.

Mangelfull oppstøtning av gulvkonstruksjon

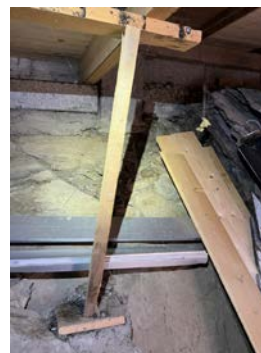
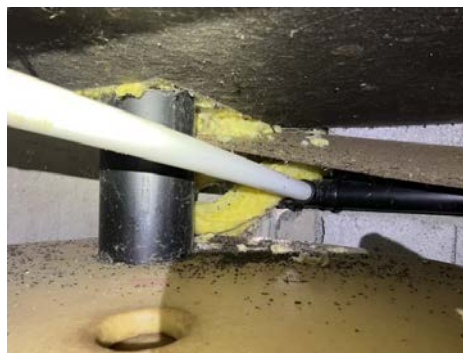
- Det er registrert symptom på aktivitet fra skadedyr.

Spør etter aktivitet av mus/skadedyr mot gulvkonstruksjonen, ukjent tilstand i konstruksjoner

- Konstruksjonene må sikres mot råte, sopp og skadedyr.

Må foretas lokale tiltak for å lukke avvik. (må tas forbehold om avvik i kostnadsestimat ved åpning av konstruksjoner)

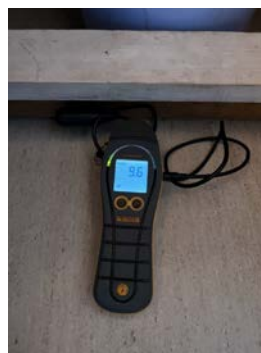
Ved fuktmåletaking av gulv foran innredning var det ikke fuktutslag

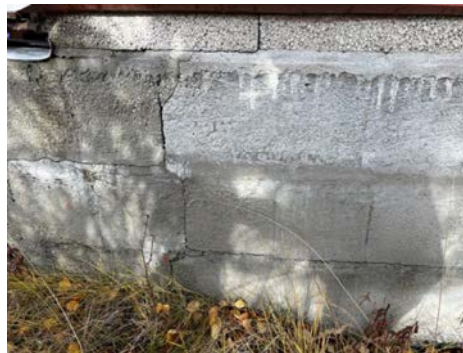
- Grunnmuren har sprekkdannelser.

Det er registrert ufagmessige utførelser av grunnmur med manglende ublokk/støpt mur, stedvis ikke forband og lettklinkerblokker som er lagt løst uten stussfuge/armering. Utvendig er upusset.
(kostnadsestimat kan avvike)

Ufagmessig utførelse av grunnmur

- Påviste skader må utbedres.
