Tilstandsrapport

Fritidsbolig

Myklastøl 23, 5760 RØLDAL

Befaringsdato: 04.12.2024

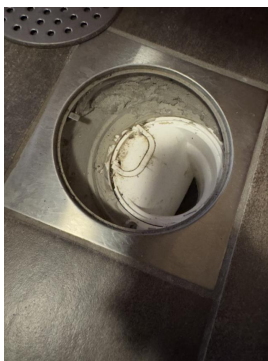
1. ETASJE > VASKEROM/BI-INNGANG

❗ TG 1 Sanitærutstyr og innredning

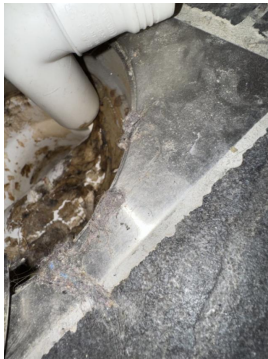
1. ETASJE > BAD

! TG 2 Sanitærutstyr og innredning

- Det er ikke påvist tilfredsstillende løsning for å synliggjøre lekkasje fra innebygget sisterne.

Det er ikke spalte under vegg-hengt toalett som skal synliggjøre lekkasje.

- Ved implementering av innebygget sisterne var det ikke krav om lekkasjesikring, konstruksjonen bør jevnlig observeres.

Det kan påregnes tiltak i forhold til registrerte avvik.

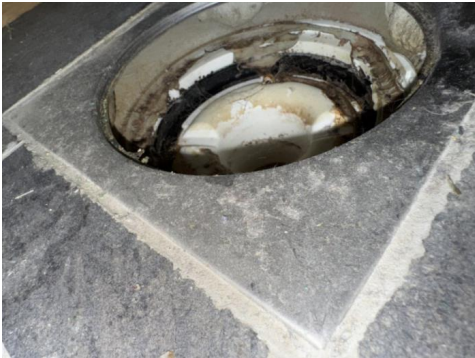
2. ETASJE > BAD

! TG 2 Sanitærutstyr og innredning

- Det er ikke påvist tilfredsstillende løsning for å synliggjøre lekkasje fra innebygget sistene.

Det er ikke spalte under vegg-hengt toalett som skal synliggjøre lekkasje.

- Ved implementering av innebygget sistene var det ikke krav om lekkasjesikring, konstruksjonen bør jevnlig observeres.

- Det bør etableres tilfredsstillende tilluft til våtrom f.eks. luftespalte ved dør e.l.
- Elektrisk avtrekksvifte bør monteres for å lukke avviket.

Det kan påregnes tiltak i forhold til registrerte avvik.
