Myklastøl 23, 5760 RØLDAL

**Stor fjellhytte (167 Bra-i) like ved
Røldalsterassen - Oppført i 2013
- 5 soverom, 2,5 bad, 2 stuer - Ski-
in**

Befaringsdato: 04.12.2024

Rapportdato: 11.12.2024

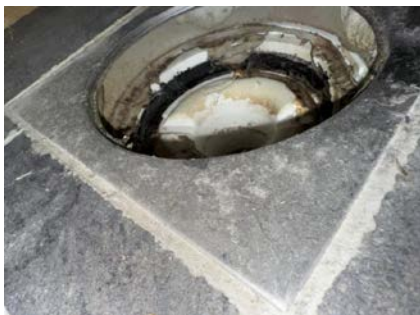
2. ETASJE > BAD

TG 2 Sanitærutstyr og innredning

- Det er ikke påvist tilfredsstillende løsning for å synliggjøre lekkasje fra innebygget sistene.

Det er ikke spalte under vegg-hengt toalett som skal synliggjøre lekkasje.

- Ved implementering av innebygget sistene var det ikke krav om lekkasjesikring, konstruksjonen bør jevnlig observeres.

Det kan påregnes tiltak i forhold til registrerte avvik.
