Tiurvegen 10, 2070 RÅHOLT

**Enebolig med godkjent utleie  
leilighet, dobbelgarasje, hage,  
flere terrasser og utsikt.  
Barnevennlig og stille nabolag.**

# Tilstandsrapport

Befaringsdato: 30.04.2025

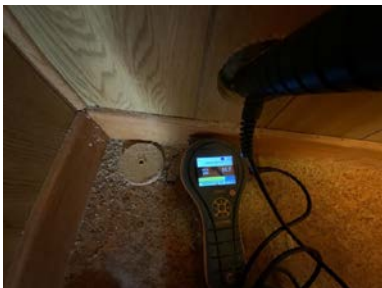
Gulvet er av betong og har laminat og beleg. Veggene har betong/mur. Hulltaking er foretatt og det er påvist avvik i konstruksjonen. Hulltaking er foretatt ved/i Bod ved vaskerom. Fuktkvotemåling (vekt%) i konstruksjonen ble målt til 20.

- Det er gjennom hulltaking påvist høyt fuktnivå inne i trekonstruksjonen i hulltakingen, men ikke påvist fuktskader i dette området. Høy luftfuktighet kan over tid føre til muggvekst eller sverting av materialer. Samtidig kan materialer og konstruksjoner bli ødelagte.
- Det er påvist indikasjoner på noe fuktgjennomtrenging inn i kjellermur.

- Det påviste fuktnivå gir grunn til å overvåke konstruksjonen jevnlig for å se utvikling over tid, og eventuelt foreta tiltak for å unngå fuktskader.

Diffusjonplast på baksiden kan forårsake at det dannes kondensfukt inne i vegg, da konstruksjonen ikke får puste. Det er ikke anbefalt med diffusjonsplast på vegger der denne ligger 2/3 under terreng. Nærmere undersøkelser ved utbedring av fukt og drenering anbefales.

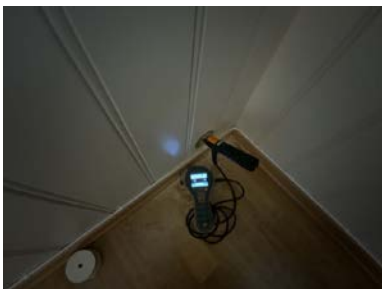
## UNDERETASJE > VASKEROM

Vaskerommet anses å fungere som tiltenkt ut fra datidens krav. Tg er gitt med tanke på dagens forskrift og krav til vurdering for våtrom. Rommet må renoveres ut fra dagens krav for å lukke avviket.

**Kostnadsestimat: 100 000 - 300 000**

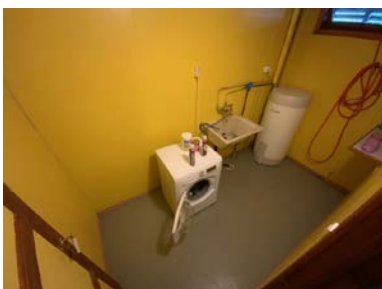
## UNDERETASJE > VASKEROM

Hulltaking er ikke foretatt da det allerede er påvist andre avvik i våtsonen.

- Det er avvik:
- Hulltaking er ikke foretatt da det allerede er påvist andre avvik i våtsonen.

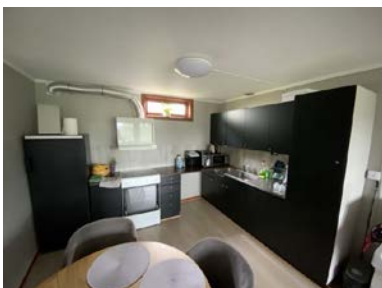
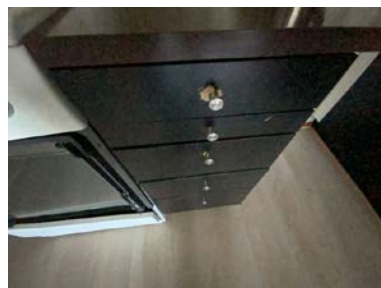
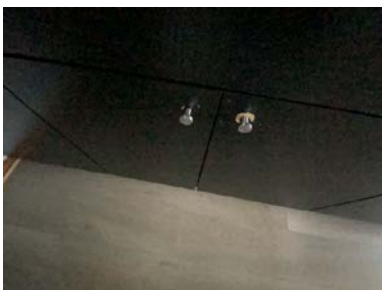
- Det er påvist skader på overflater/kjøkkeninnredning utover normal slitasjegrad.

Innredningen vurderes å ha tiltenkt funksjon ut fra alder. Lokal utbedring eller utskifting for å lukke avvik må regnes med ut fra ønsket standard til dagens forventning.

- Det må påregnes lokal utbedring/utskifting.

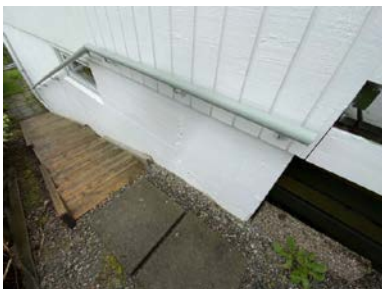
## TG 2 Grunnmur og fundamenter

Bygningen har betonggrunnmur. Det er stripefundamenter av betong under grunnmur.

Noe riss i innvendig skillevegg.

Det vurderes at riss ikke har noen betydning for tiltenkt funksjon.
