# Tilstandsrapport

Boligbygg med flere boenheter

Lindeveien 2 G, 4580 LYNGDAL

Befaringsdato: 10.09.2025

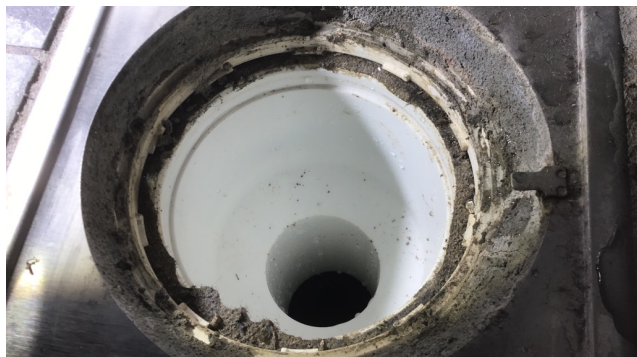
Det er plastsluk og synlig sluk mansjett under klemring som tettesjikt

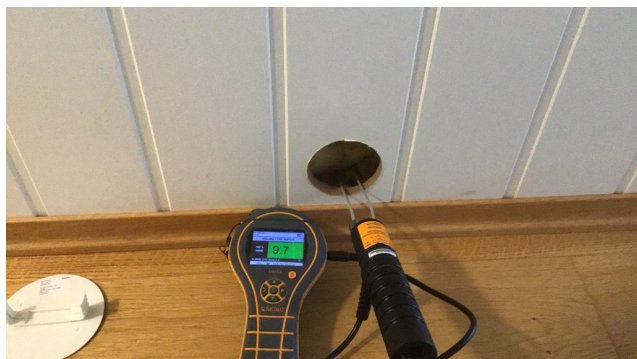
Hulltaking utført i gang bak dusj.  
Ikke påvist unormale fuktverdier på kontrollert område. 9,7 vektprosent

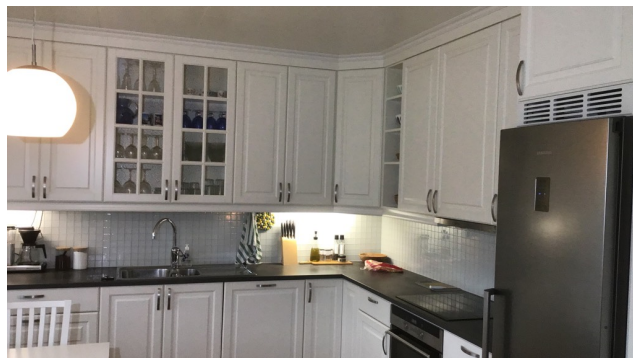
Innredning med profilerte fronter og laminerte benkeplater.  
Integrert med komfyr, oppvaskmaskin, platetopp  
Parkett på gulv og malte mdf plater på vegger.  
Det ble registrert lekkasjevarsler og komfyrvakt på kjøkkenet.  
Kjøkkenet har normal slitasje alder tatt i betrakt

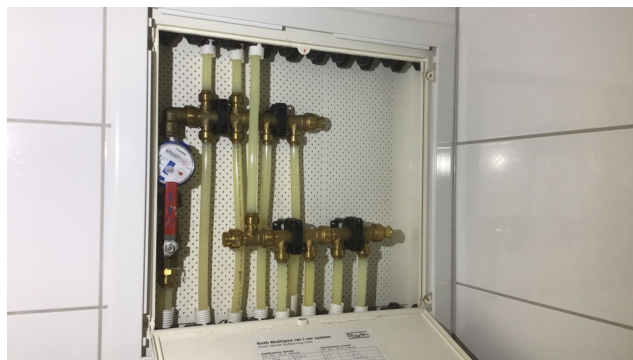
Vannskap med dreneringshull for lekkasje med rør i rør montert på bad.  
Vannmåler og stoppekran montert i vannskap.

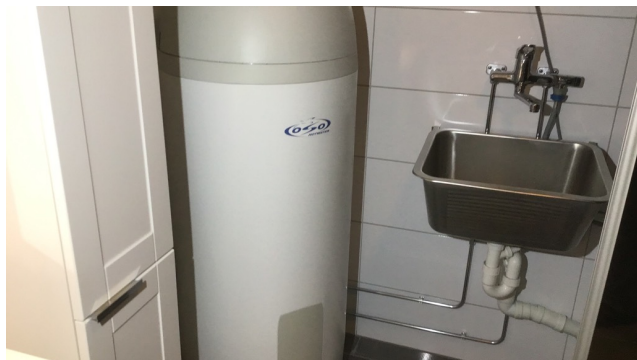
200 liters varmtvannstank plassert på bad, rommet har sluk og fliser på vegger og gulv som ivaretar lekkasjesikring.

- Det er ikke påvist tilfredsstillende el-tilkobling av varmtvannstank iht. gjeldende forskrift.

Kravet om fasttilkobling har ikke tilbakevirkende kraft, men det anbefales

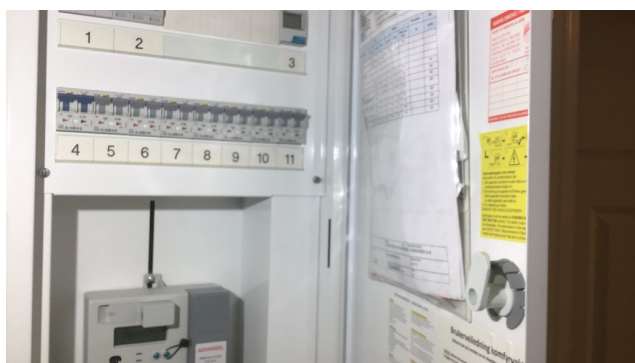
Sikringsskap med automatsikringer og kursfortegnelse plassert i gang

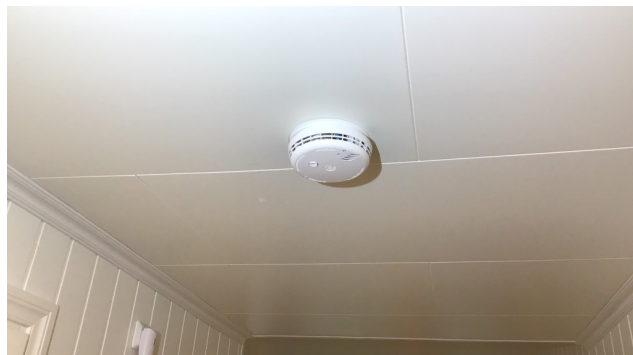
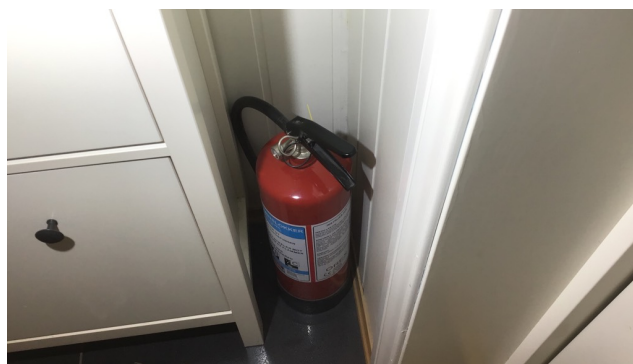
Brannslukningsapparat er montert i gang  
Røkvarslere er plassert i himling
