# Tilstandsrapport

Fritidsbolig

Toresveien 4, 2450 RENA

Befaringsdato: 23.06.2025

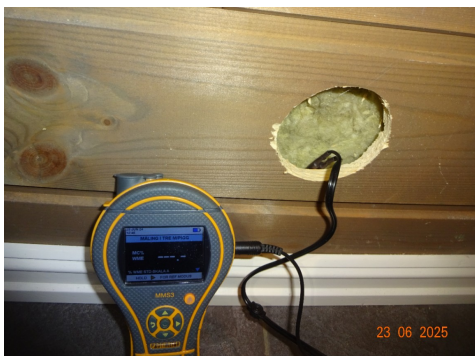
Hulltaking er foretatt nederst på delevegg mot våtsonen. Ved bruk av fuktmåler ble det ikke registrert unormale verdier.

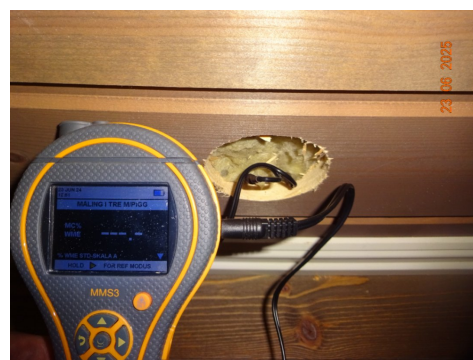
Hulltaking er foretatt nederst på delevegg mot våtsonen. Ved bruk av fuktmåler ble det ikke registrert unormale verdier.

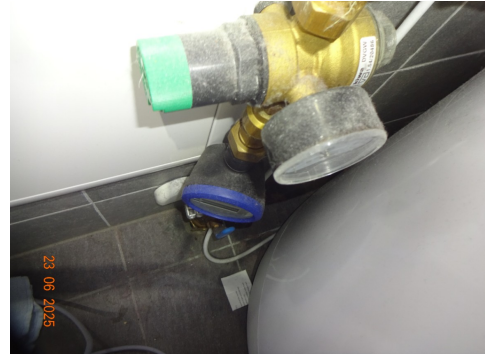
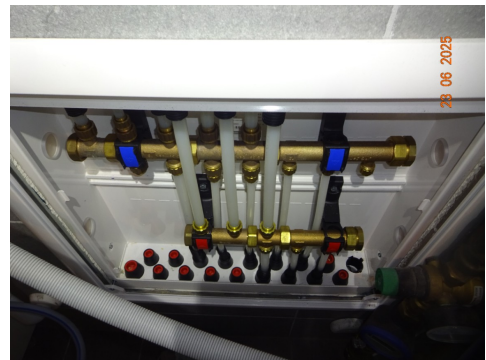
Vannmåler og stoppekran på bad/vaskerom.  
Vannledninger av rør i rør.  
Koblingskap for vannrør i vegg på bad/vaskerom.  
Etablert dreinsåpning for eventuelt lekkasjevann.  
Utvendig vannkran.

- Rørkurser på rør-i-rør system bør merkes.
