# Tilstandsrapport

Fritidsbolig

Furestøylvegen 55, 4748 RYSSTAD

Befaringsdato: 20.08.2025

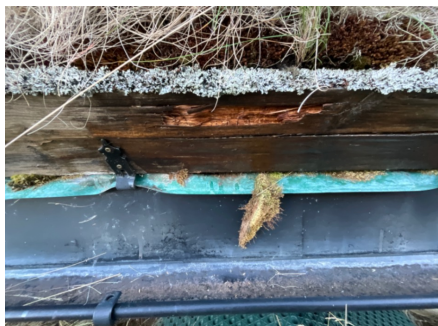
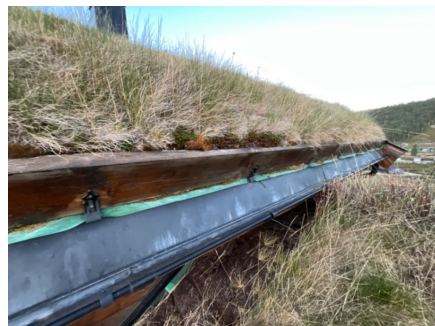
### TG 3 Torvstokk

Det er registrert råteskader i torvstokken og stedvis mykt treverk.

**Kostnadsestimat: Under 10 000**

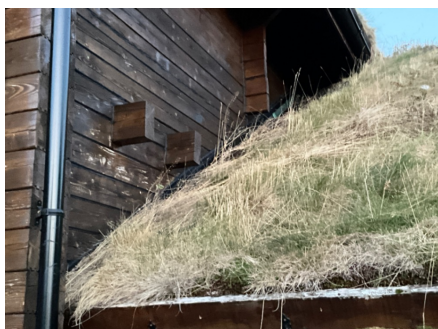
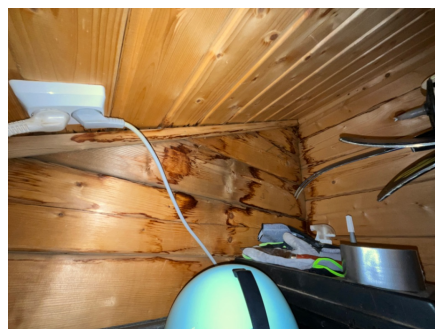
## TG 2 Takkonstruksjon/Loft

- Det er påvist fuktskjolder/skader i takkonstruksjonen.

Eier opplyser: Denne lekkasjen var før vi kjøpte hytta i 2018, og var utbedret før vi overtok. Vi har fulgt med på dette, og det har ikke vært lekkasje her i de årene vi har hatt hytta. Utslaget på veggen knytter seg dermed til lekkasje av eldre årgang, som er utbedret før vi overtok.

Ingen tiltak nødvendig.

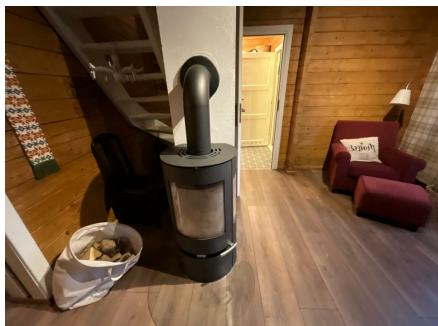
- Målt høydeforskjell på over 20 mm innenfor en lengde på 2 meter. Tilstandsgrad 3 gis med bakgrunn i standardens krav til godkjente måleavvik.
- Målt høydeforskjell på over 30 mm gjennom hele rommet. Tilstandsgrad 3 gis med bakgrunn i standardens krav til godkjente måleavvik.

Største avvik er målt på loftet, avvik på denne typen bygg er helt normalt da de setter seg forskjellig. Målingen i 1. etasje viser kun mellom 10 og 15 mm skjjevheter.

Avviket har ingen konsekvens, ved oppussing av gulvene bør det vurderes oppretting. Hytta har sannsynligvis satt seg og vil ikke sige mer. Holdes under oppsikt og vurderer oppretting, kostnad ikke satt.

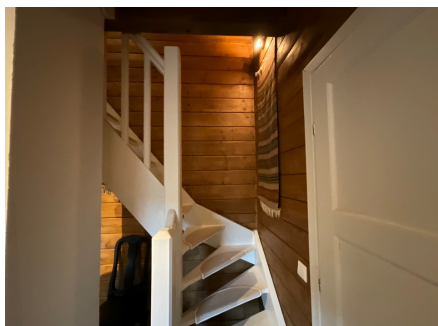
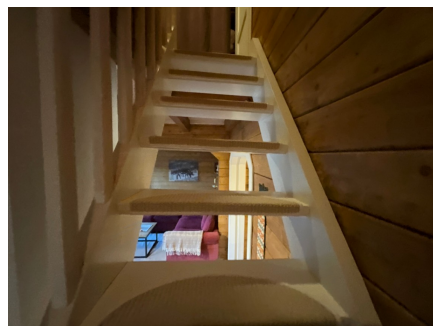
## TG 2 Innvendige trapper

Hytta har malt tretrapp.

- Det er ikke krav om utbedring av åpninger opp til dagens krav.
- Håndløper må monteres på vegg for å tilfredsstille krav på byggetidspunktet.

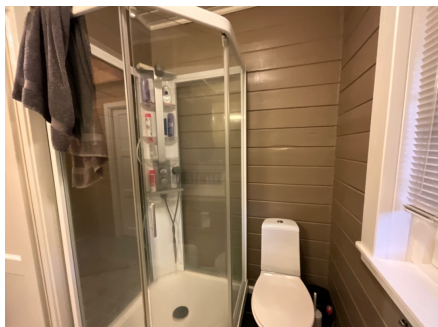
### TG 3 Overflater Gulv

- Det er vindu/dør med ikke fuktbestandige materialer i våtsonen (ved vask, dusj, badekar, osv.), løsningen eller byggematerialet er uegnet.

Det benyttes tett dusjkabinett og veggene får derfor ingen vannbelastning ved normalt bruk, ved endret bruk (dersom dusjkabinettet fjernes) må det etableres membran i våtsoner.

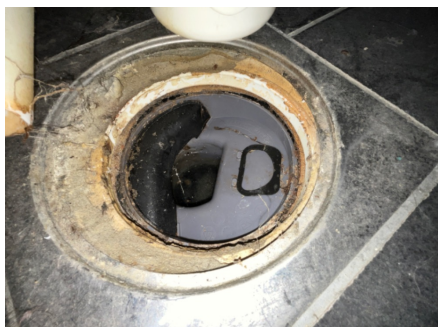
### TG 3 Sluk, membran og tettesjikt

- Uten membran/tettesjikt er det høy risiko for at vann trenger gjennom konstruksjonene og kan medføre fuktskader.
- Rommet fungerer med dagens bruk da det benyttes tett dusjkabinett, men uten membran i våtsoner kan ikke dusjkabinettet fjernes. Avviket er normalt på hytter der det er brukt panel på overflatene. Kostnad er satt for lokal utbedring.

**Kostnadsestimat: 10 000 - 50 000**
