Tilstandsrapport

📍 Parkvegen 27E, 2380 BRUMUNDDAL

Oppdragsnr.: 20707-2508

Andelsleilighet - Byggeår: 2007

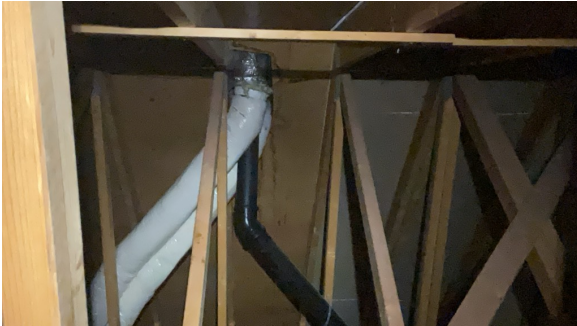
- Undertaket er misfarget.

Synlig misfarging på undertak. Det er uklart om fuktmerkene skyldes tidligere eller nylig vanninntrengning.

Fuktskjolder ved gjennomføring/lufting.

Hver vår og høst bør man gjennomføre inspeksjoner av alle tak for å vurdere tilstanden og identifisere nødvendige tiltak. Mangelfullt eller feil vedlikehold kan redusere levetiden eller forårsake betydelige skader.

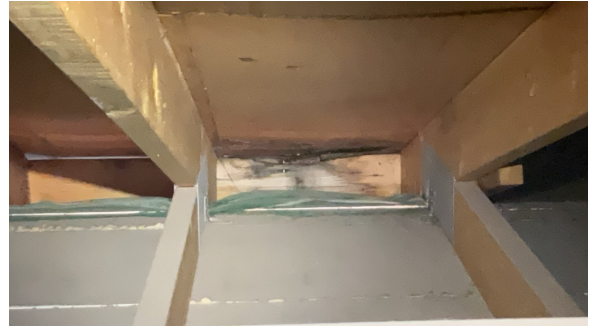
Fuktmerker i raft.

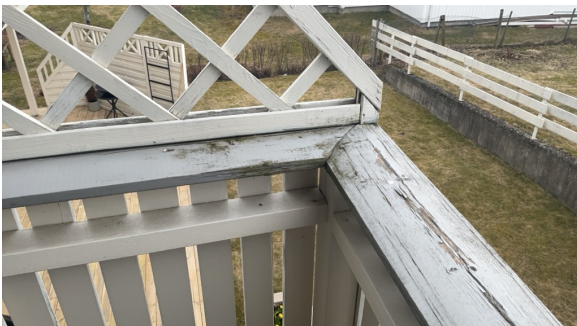
- Det er værslitt/oppsprukket trevirke/trepaneler.

Slitasje på håndløper.

- Lokal utbedring/utskiftning bør utføres.

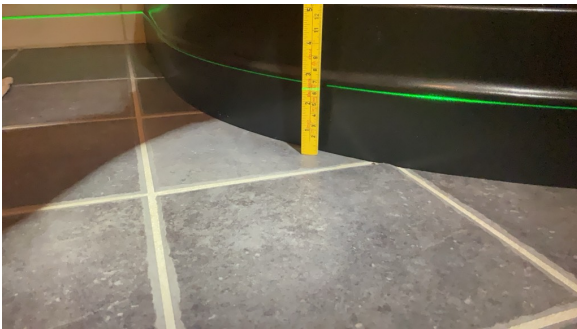
- Det er påvist at høydeforskjell fra topp slukrist til gulv/synlig topp membran ved dørterskel er mindre enn 25 mm.

En oppkant med et vanntett sjikt på minst 25 mm skal omringe gulvet på alle sider, bortsett fra ved døråpningen der oppkanten må være minst 15 mm over det ferdige gulvet. Oppkanten ved døråpningen er imidlertid mindre enn 15 mm over det ferdige gulvet.

- Til tross for avviket i fall/høydeforskjell til sluk, vil gulvet fortsatt kunne lede vann mot sluket, men med redusert effektivitet. Dette kan potensielt øke risikoen for vannansamling i enkelte områder av badet.

Målt fall til sluk: 15mm

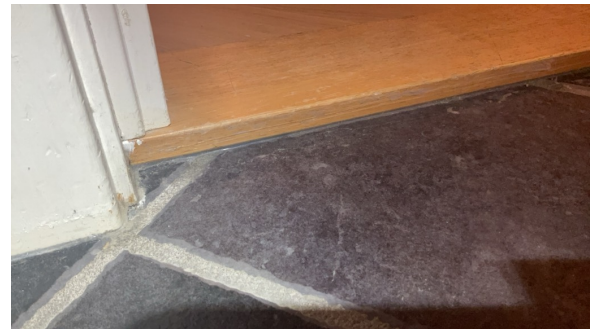
Ingen synlig oppbrett av membran ved terskel.

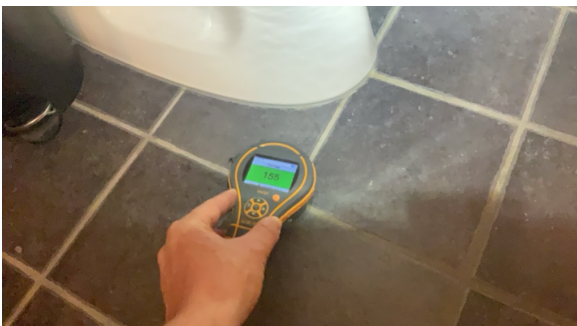
- Mer enn halvparten av forventet brukstid er passert på membranløsningen.
- Mer enn halvparten av forventet brukstid er passert på slukløsningen.

- Eldre sluk av plast er ofte utsatt for lekkasjer og særlig i overganger. Eventuelle lekkasjer kan medføre fuktskader på tilliggende konstruksjoner.
- Det er viktig å merke seg at levetiden til en membran varierer basert på kvalitet, installasjon og bruk. Eldre membraner kan bli sprø og sprekke opp, noe som fører til at de mister sin vanntettende funksjon. Dette kan resultere i vannlekkasjer gjennom vegger og gulv og fuktskader.

Med enkle fuktsøk ble det ikke registrert unormale verdier

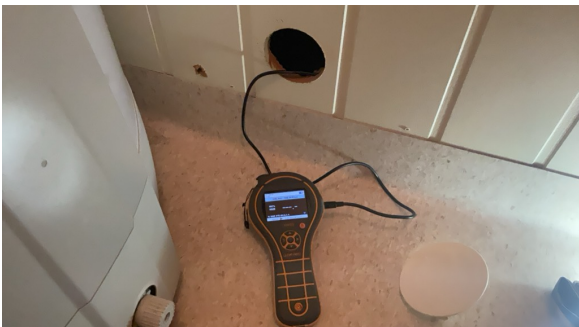
Hulltaking er foretatt uten å påvise unormale forhold.

Hulltaking utført fra tilstøtende rom.

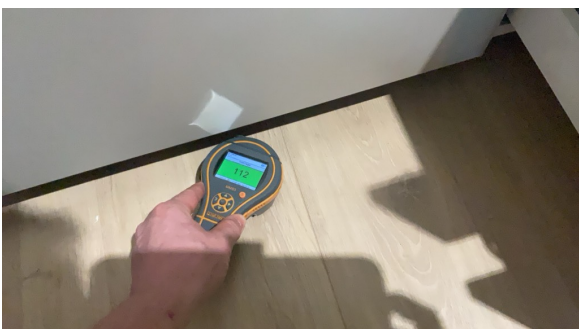
Med enkle fuktsøk ble det ikke registrert unormale verdier.

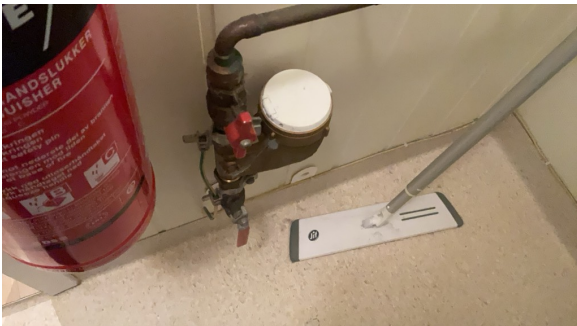
Stoppekran plassert på teknisk rom/bod.

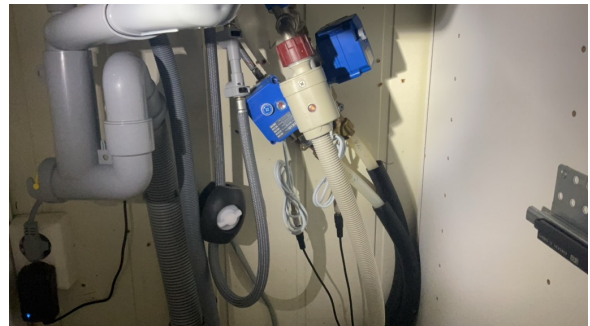
- Det mangler tettemuffer i enden av varerør på rør-i-rør-system.

I kjøkkenskap er det ikke tett tilslutning mellom varerør og innerrør for rør i rør system.

- Det må monteres tettemuffer i enden av varerørene.

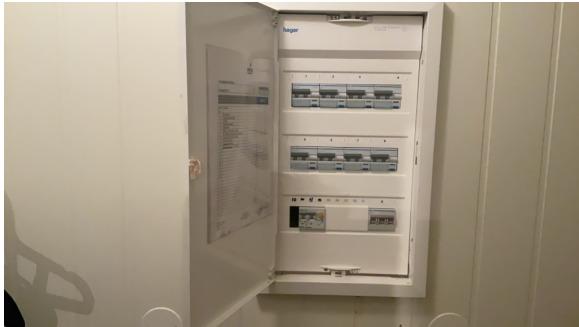
Sikringskap plassert på teknisk rom/bod.

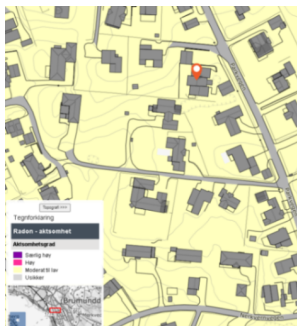
Bygningen ligger i et område som er definert med moderat til lav aktsomhetsgrad i kartet.

- Det bør gjennomføres radonmålinger.
