**Tilstandsrapport for fritidsbolig**  
**Kansbekkvegen 27**  
**2420 Trysil**

**Utført av:**

**Sondre Lillebo**

Dato: 30/07/2025

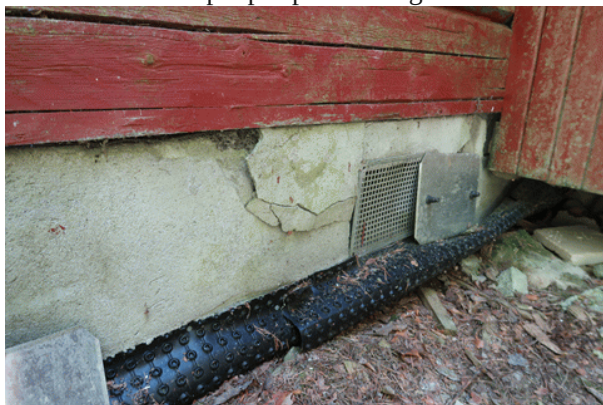
Det er påvist riss, sprekker eller skader på grunnmuren.

**Merknader:** Det ble påvist riss/ sprekker i ringmuren. Det anbefales at dette utbedres, og at tilstanden overvåkes. Riss/ og sprekker kan være indikasjon på bevegelser i grunnen.

På grunn av påviste sprekker og skjevheter i ringmuren, og merkbare skjevheter i gulv inne i fritidsboligen, vurderes fundamenteringen som mangelfull.

Bilde viser eksempel på sprekke i ringmur av lettklinkerblokker.

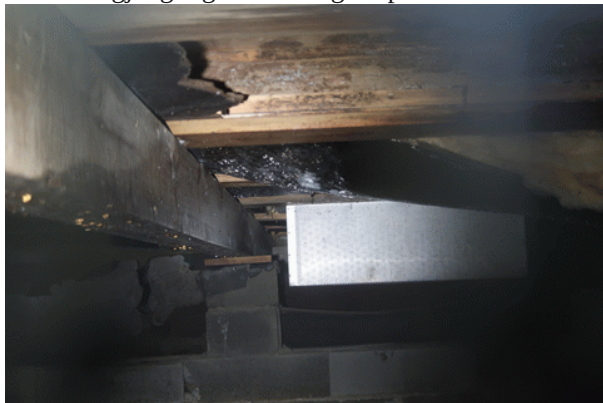
Det er påvist sopp, råteskader og/eller muggvekst på overflater.

**Merknader:** Via tilgjengelige lufteventiler mot nord og øst, ble det påvist synlig fukt og fuktskjolder på treverk og stubbloftsplater. Vedvarende fukt på treverk i krypekjeller, vil resultere i sopp- og råteskader. Det ble målt skadelig høye fuktverdier i tregulv inne på soverom, som indikerer at også underliggende konstruksjon har skadelig høye fuktverdier. På befaringsdagen ble det målt 24,3 vektprosent fukt i gulv på soverom. Fuktmåling over 20 vektprosent er skadelig for treverk, og treverk vil over tid utvikle mugg- og råteskader. Mugg- og råteskader vil også kunne være skadelig for innneklima i fritidsboligen, om tilstanden får utvikle seg.

På befaringsdagen ble det påvist at flere stubbloftsplater og isolasjon i gulv har løsnet, og falt ned på bakken, mot nord og øst. Manglende stubbloftsplater og isolasjon vil resultere i kald trekk, og mulighet for ytterligere fuktskader.

Enkelte lufteventiler i ringmuren har ikke netting. Manglende netting øker faren for at skadedyr får tilgang til konstruksjonen, og kan forårsake skader. Netting bør etableres.

Krypekjeller under tilbygg mot nord har meget lav høyde, og på befaringsdagen ble det påvist at bjelkelag er i kontakt med terreng. Treverk i kontakt med terreng øker faren for fukt- og råteskader. Sintef byggforsk anbefaler en høyde på minst 500 mm i krypekjellere, for å ha muligheten til å kontrollere arealet.

Bilde viser manglende stubbloftsplater og isolasjon i gulv, samt fuktskjolder på treverk. I bilde synes også metallboks som er tilgjengelig fra luke i gulv på soverom.

For å få fullstendig kontroll over skadeomfanget, og hvilke tiltak som er best egnet for utbedring, må det gjøres ytterligere undersøkelser.

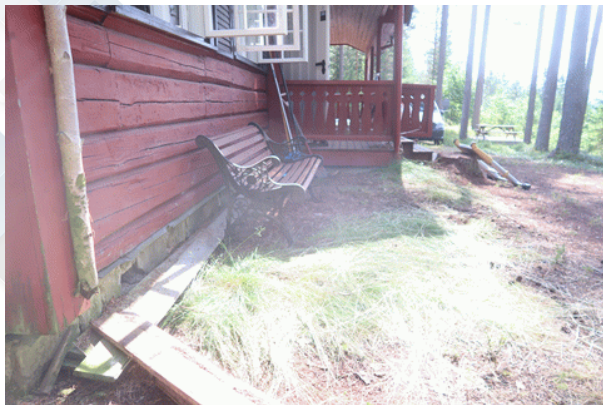
Fall fra grunnmur vurderes ikke som tilstrekkelig.

**Merknader:** Det er viktig at terrenget har hellingsgrad ut fra grunnmuren. Overflatevann skal hurtigst mulig vekk for å unngå unødige fuktbelastninger på konstruksjonen. Det anbefales at terrengfallet økes/ utbedres. Sintef byggforsk anbefaler minimum fallforhold på 1:50 i en avstand på minst 3 meter fra veggen (ca. 2 cm fall per meter). Ikke tilfredsstillende terrengfall fra konstruksjonen øker belastningen på krypekjelleren og grunnmur, og kan forårsake skader.

Bilde viser terrengfall mot vest.

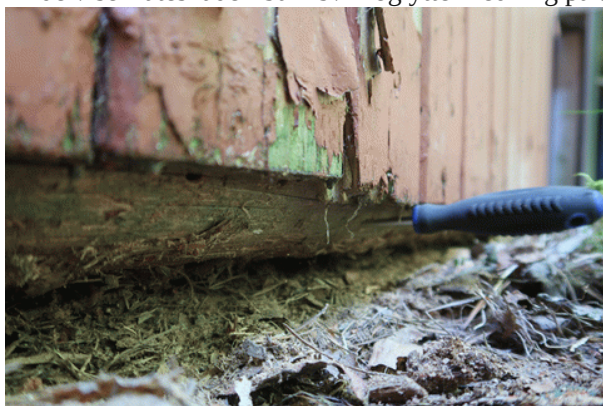
**Merknader:** På befaringsdagen ble det påvist punktvis råteskader i både den laftede konstruksjonen, og i tilbygget av bindingsverk.

I den laftede konstruksjonen ble det påvist et punkt med råteskader langs fasade mot øst. Råteskadet tømmer var tørt, og det vurderes dit at dette er en eldre skade. Utstikkende lafteknuter mot nordøst har påbegynnende fuktskader. Alle de andre utstikkende lafteknutene er kledd inn med bord av tre, og er ikke tilgjengelig for kontroll. Tilstanden er ukjent. Råteskadet tømmer må skiftes ut, og tømmervegger har vedlikeholdsbehov.

Tilbygget er i dårlig forfatning, med stor slitasje på utvendig kledning. På befaringsdagen ble det påvist råteskader i bunnsvill og ytterkledning mot øst. Bunnsvill og ytterkledning ligger nært terreng, og blir påvirket av fukt fra bakken. Sintef byggforsk anbefales at avstand mellom terreng og ytterkledning/ yttervegg er minst 300 mm, for å unngå at fukt fra bakken påvirker treverket negativt. Det må påregnes at bunnsvill og ytterkledning med skader skiftes ut, og at terrenget senkes for å oppnå en større avstand mot terrenget.

Bilde viser råteskade i bunnsvill og ytterkledning på tilbygget.

| TAKSTMANNENS VURDERING VED TG3: | |
|---|---|
| | <p>I den laftede konstruksjonen ble det påvist et punkt med råteskader langs fasade mot øst.</p> <p>Tilbygget er i dårlig forfatning, med stor slitasje på utvendig kledning. På befaringsdagen ble det påvist råteskader i bunnsvill og ytterkledning mot øst.</p> <p>Prisvurdering gjelder utskifting av råteskadet bunnstokk og bunnsvill, samt punktvis utskifting av ytterkledning.</p> |

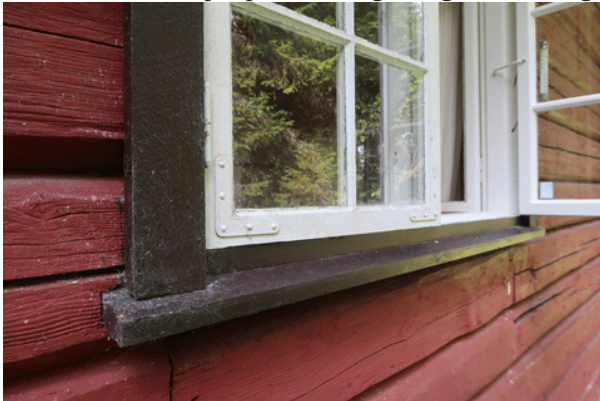
Det er påvist avvik ved beslag, vannbord, omramming, karm eller ytre tetting.

Manglende beslag kan resultere i at vann lettere kan trenge inn i konstruksjonen, og forårsake skader.

Bilde viser eksempel på vindu, og manglende beslag i underkant.

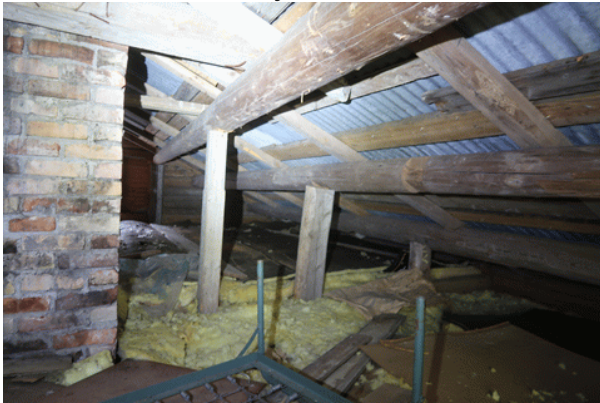
Det er påvist svanker/svai i mønet.

**Merknader:** Det ble påvist mindre nedbøyninger og svanker i takkonstruksjonen. Takkonstruksjonen er i fra byggeår, og det må derfor påregnes at konstruksjonen har avvik i forhold til dagens standard, og at nedbøyninger og svanker forekommer.

Begrenset lufting/ ventilering, kan gi isdannelser på yttertaket og skade konstruksjonen over tid i form av sopp- og råteskader.

Bilde viser takkonstruksjon fra kaldloftet.

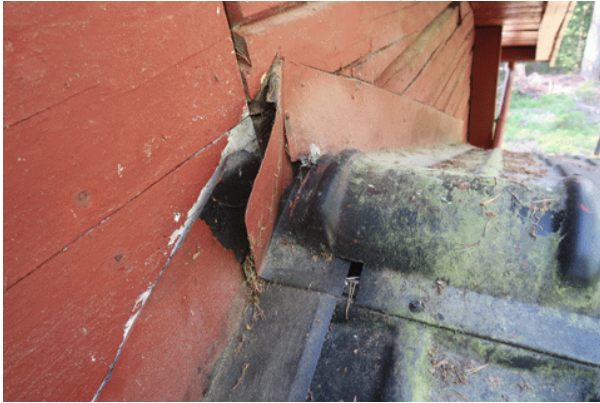
Det ble påvist lokale skader og manglende tetthet mellom yttervegg og yttertak i overgang ved tilbygg mot nord.

Utettheter i overganger kan resultere i inntrenging av fukt ved slagregn, som kan forårsake skader. Tetthet i overganger bør utbedres.

Bilde viser utetthet mellom yttervegg og yttertak. Anbefales utbedret.

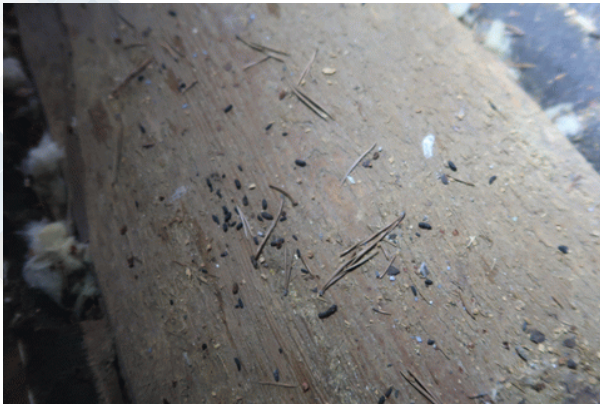
På befaringsdagen ble det påvist museekskremitter og tegn etter aktivitet fra mus på kaldloftet. Mus er et skadedyr som kan gnage og skade isolasjon, skade eiendeler, spre sykdommer og lage irriterende lyder. Det anbefales at det kontaktes en skadedyrbekjemper for ytterligere vurdering og vurdering av tiltak.

Bilde viser ekskremitter fra mus på kaldloftet.

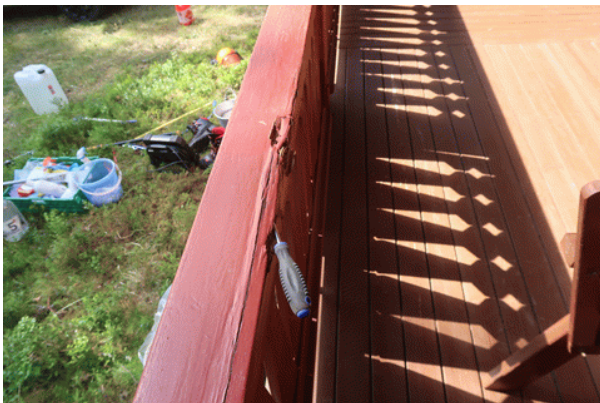
På befaringsdagen ble det påvist lokale råteskader i rekkverk. Det anbefales at rekkverket skiftes ut.

Bilde viser råteskade i rekkverk.

| TAKSTMANNENS VURDERING VED TG2: | |
|---|---|
| | Rekkverkshøyde er for lav etter dagens krav.<br>Lokale råteskader i rekkverk. Det anbefales at rekkverket skiftes ut. |

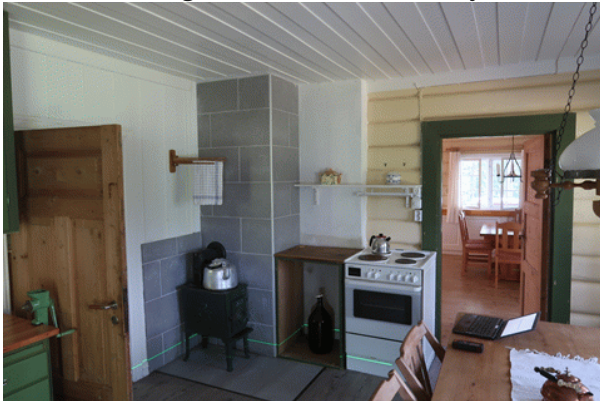
Det er ingen avtrekksvifte over komfyr. Det anbefales at det etableres en avtrekksvifte over komfyr, for å begrense fuktpåkjenningen og matos fra matlaging.

Bilde viser manglende avtrekk over komfyr.

**Merknader:** Ventilasjonsmuligheten vurderes som mangelfull, da det ikke er etablert noe mekanisk avtrekk fra kjøkken. Det anbefales at det etableres avtrekk fra kjøkken.
