Kansbekkvegen 27, 2420 TRYSIL

### Velkommen til Trysil og Kansbekkvegen 27!

**Tilstandsrapport for fritidsbolig**  
**Kansbekkvegen 27**  
**2420 Trysil**

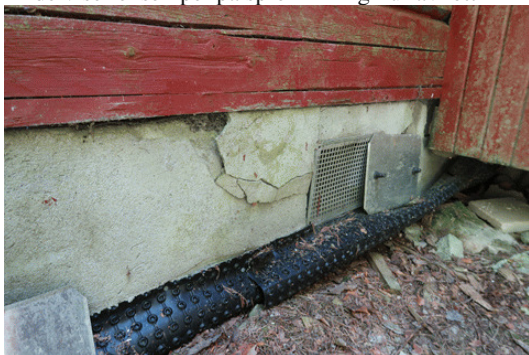
**Merknader:** Det ble påvist riss/ sprekker i ringmuren. Det anbefales at dette utbedres, og at tilstanden overvåkes. Riss/ og sprekker kan være indikasjon på bevegelser i grunnen.

På grunn av påviste sprekker og skjevheter i ringmuren, og merkbare skjevheter i gulv inne i fritidsboligen, vurderes fundamenteringen som mangelfull.

Bilde viser eksempel på sprekk i ringmur av lettklinkerblokker.

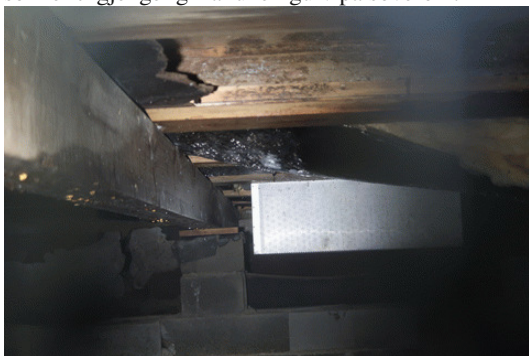
Det er påvist sopp, råteskader og/eller muggvekst på overflater.

Luftgjennomstrømning og luftfuktighet, herunder fuktsperre mot grunn, høyde i rommet og ventiler mot yttervegg er vurdert som ikke tilfredsstillende.

Krypekjeller er å anses som en risikokonstruksjon, som ofte har skader i form av sopp og råte.

Bilde viser manglende stubbloftsplater og isolasjon i gulv, samt fuktskjolder på treverk. I bilde synes også metallboks som er tilgjengelig fra luke i gulv på soverom.

For å få fullstendig kontroll over skadeomfanget, og hvilke tiltak som er best egnet for utbedring, må det gjøres ytterligere undersøkelser.

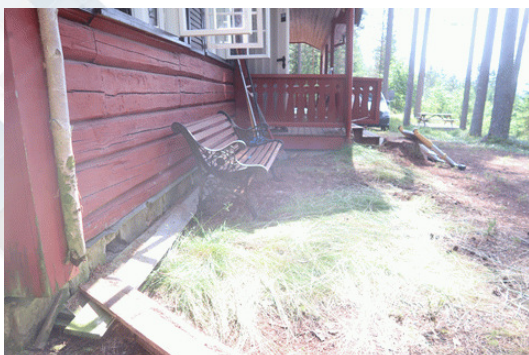
Fall fra grunnmur vurderes ikke som tilstrekkelig.

**Merknader:** Det er viktig at terrenget har hellingsgrad ut fra grunnmuren. Overflatevann skal hurtigst mulig vekk for å unngå unødige fuktbelastninger på konstruksjonen. Det anbefales at terrengfallet økes/ utbedres. Sintef byggforsk anbefaler minimum fallforhold på 1:50 i en avstand på minst 3 meter fra veggen (ca. 2 cm fall per meter). Ikke tilfredsstillende terrengfall fra konstruksjonen øker belastningen på krypekjelleren og grunnmur, og kan forårsake skader.

Bilde viser terrengfall mot vest.

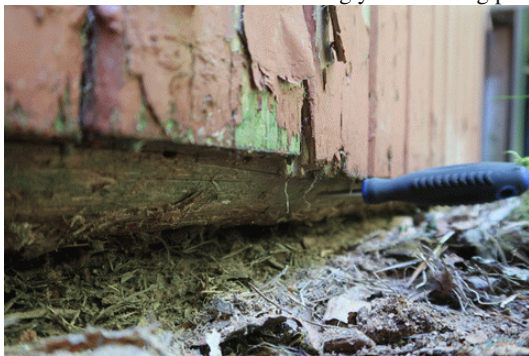
Det er påvist deformasjoner og/eller fuktskader i ytterveggenes konstruksjoner.

Tilbygget er i dårlig forfatning, med stor slitasje på utvendig kledning. På befaringsdagen ble det påvist råteskader i bunnsvill og ytterkledning mot øst. Bunnsvill og ytterkledning ligger nært terreng, og blir påvirket av fukt fra bakken. Sintef byggforsk anbefales at avstand mellom terreng og ytterkledning/ yttervegg er minst 300 mm, for å unngå at fukt fra bakken påvirker treverket negativt. Det må påregnes at bunnsvill og ytterkledning med skader skiftes ut, og at terrenget senkes for å oppnå en større avstand mot terrenget.

Bilde viser råteskade i bunnsvill og ytterkledning på tilbygget.

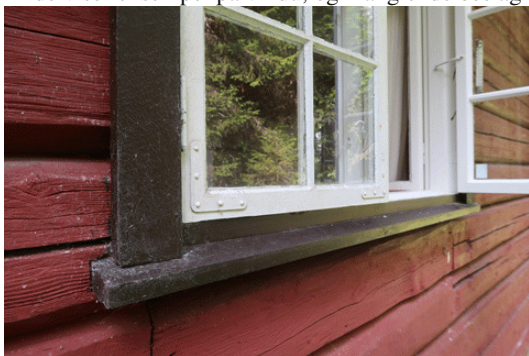
Alle dører og vinduer er av eldre dato, og det kan ikke forventes at de skal fungere som moderne vinduer og ytterdører.

Bilde viser eksempel på vindu, og manglende beslag i underkant.

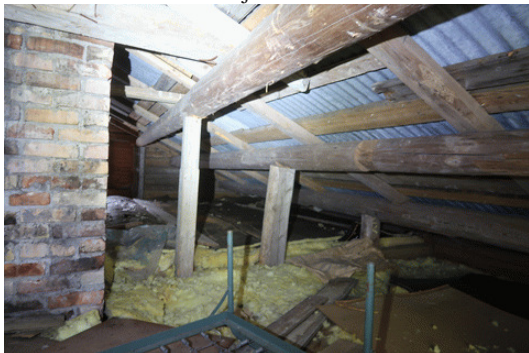
Det er påvist svanker/svai i mønet.

Begrenset lufting/ ventilering, kan gi isdannelse på yttertaket og skade konstruksjonen over tid i form av sopp- og råteskader.

Bilde viser takkonstruksjon fra kaldloftet.

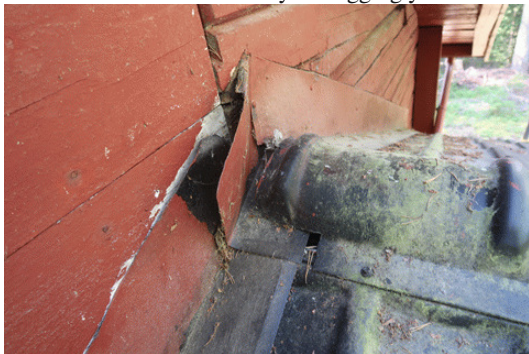
Bilde viser utetthet mellom yttervegg og yttertak. Anbefales utbedret.

Taket har snøfangere kun på deler av yttertaket. Det bør monteres snøfangere på hele yttertaket, for å sikre at ras fra tak ikke skal skade personer og husdyr.

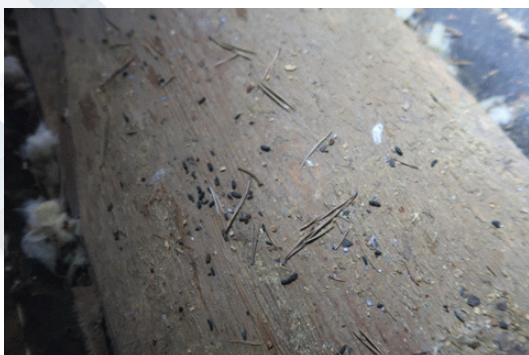
Bilde viser ekskremitter fra mus på kaldloftet.

På kaldloft var det lagret flere madrasser og senger. Det anbefales at kaldloftet ikke benyttes som lagring, da lagring av inventar trykker sammen isolasjon, og reduserer isolasjonseffekten.

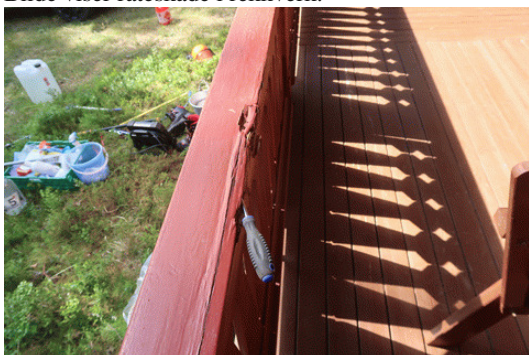
På befaringsdagen ble det påvist lokale råteskader i rekkverk. Det anbefales at rekkverket skiftes ut.

Bilde viser råteskade i rekkverk.

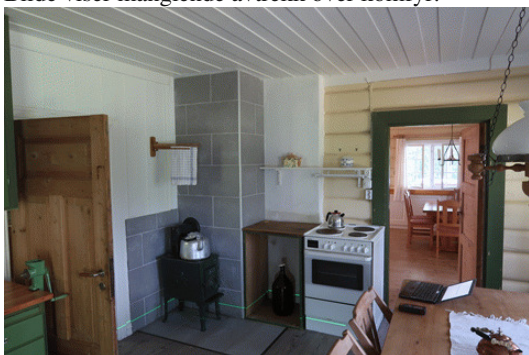
**Merknader:** Innredningen er preget av elde og slitasje.  
Teknisk tilstand på hvitevarer er ikke kontrollert.  
Det er ingen avtrekksvifte over komfyr. Det anbefales at det etableres en avtrekksvifte over komfyr, for å begrense fuktpåkjenningen og matos fra matlaging.

Bilde viser manglende avtrekk over komfyr.
