# Tilstandsrapport

Enebolig

Flintsteinvegen 37 , 7805 NAMSOS

Befaringsdato: 26.03.2026

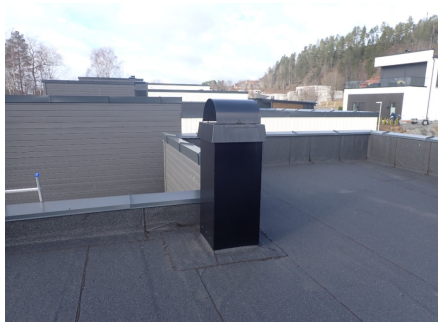
Tak tekket med papp.

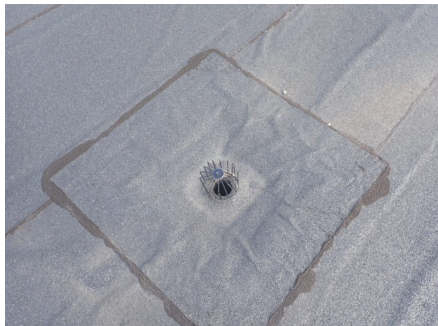
Sluk / avrenning fra tak. Jevnlig renhold anbefales for å sikre god avrenning.

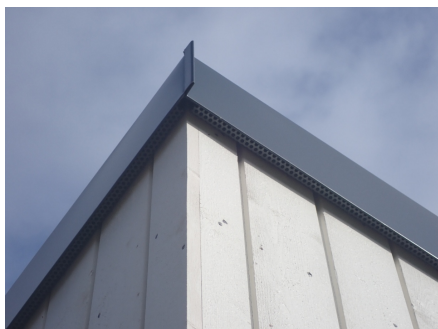
Det er etablert synlig lufting av konstruksjonen i gesims.

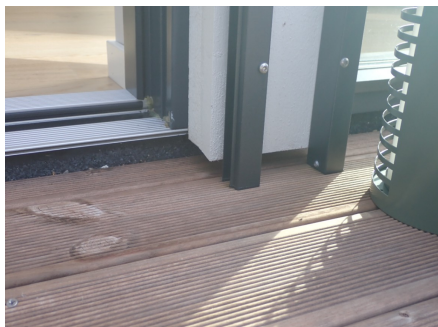
Synlig tettesjikt ved dørsterskel.

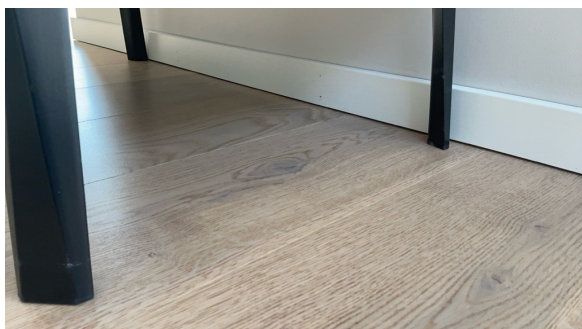
Det registreres knirk i parkettgulvet på kjøkken.

Det er enkelte sprekker mellom gulv og gulvlister på stue.

Bygningsdelen fungerer md dette avviket, men vær oppmerksom på forholdet.

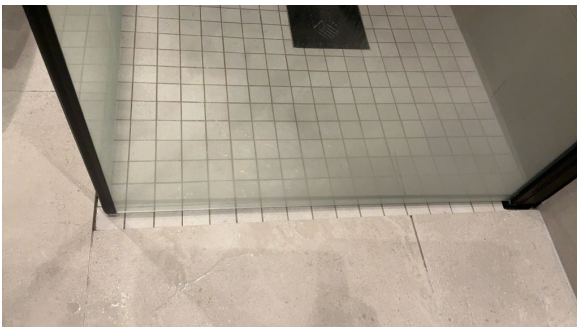
Ved dusjing kan det dannes vannfilm på flis utenfor det nedsenkede dusjområde som ikke ledes til sluk.

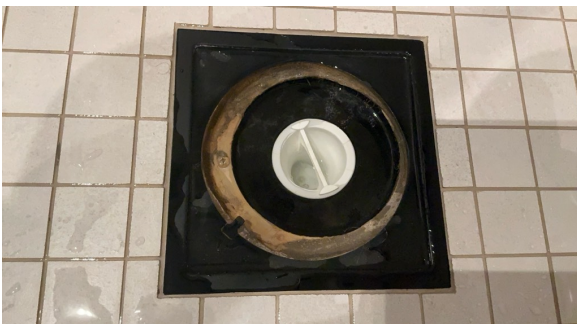
Plastsluk i nedsket dusjsone.

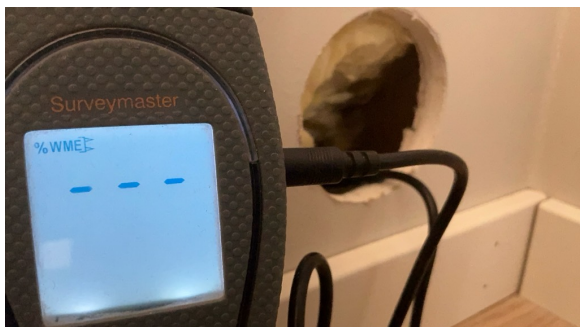
Ingen skadelig fukt i hulltakingen.

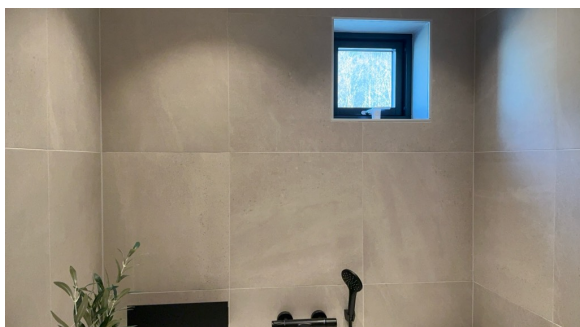
Det er lagt flis i innvendig vindusbrett på vindu over badekar.

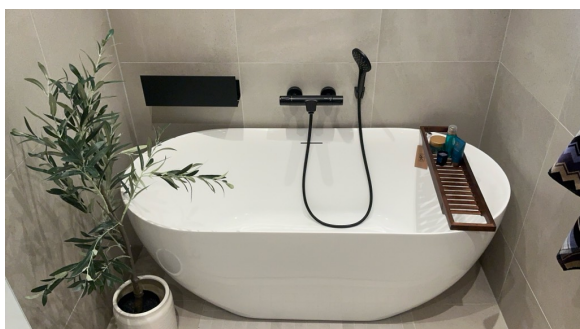
- Sluk har begrenset mulighet for inspeksjon og rengjøring.

Det er dårlig / begrenset adkomst til sluk for inspeksjon og rengjøring.

- Tilgang til sluk må bedres både for inspeksjon og rengjøring.

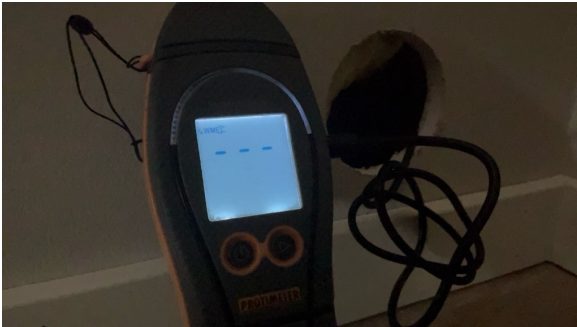
Ingen symptomer på skadelig fukt i hulltakingen.

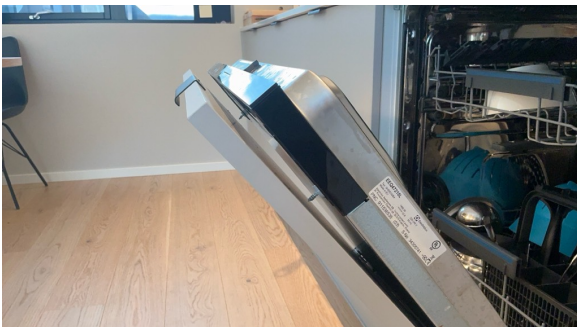
Selger opplyser at frontdeksel på oppvaskmaskin skal festes / avviket utbedres av JKE over påske.
