# Tilstandsrapport

Enebolig

Åskammen 18, 1940 BJØRKELANGEN

Befaringsdato: 17.09.2024

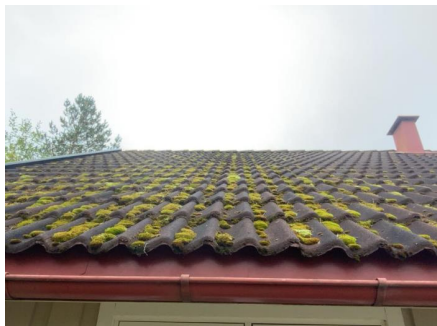
### Nedløp og beslag

Nedløp og beslag av metall.

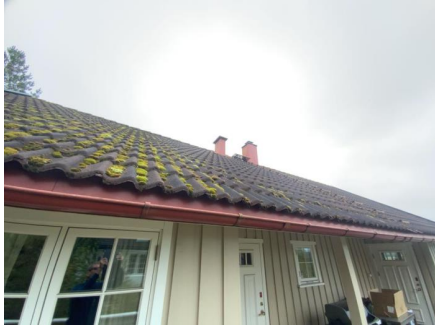
## TG 2 Veggkonstruksjon

Veggene har bindingsverkskonstruksjon fra byggeår. Fasade/kledning har stående bordkledning.

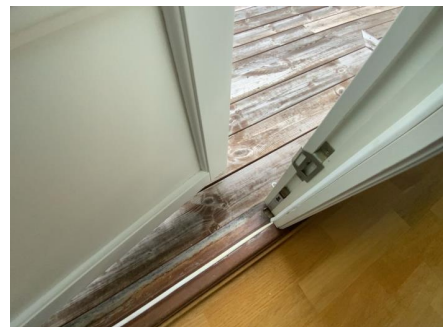
## 📍 TG 2 Balkonger, terrasser og rom under balkonger

Etablert terrasse på 2 sider av boligen. Utgang fra stue, kjøkken og gang i 1 etasje. Terrassen er av trekonstruksjon med bjelker, søyler og trespaltegulv. Konstruksjonen er forankret til fjell. Det er etablert tak over deler av terrassen utgang fra stue med plastplater som tekking.

- Rekkverket er for lavt i forhold til dagens krav til rekkverkshøyder.
- Det er avvik:

Det anbeflaes at konstruksjonen forsterkes eller fjernes. Deler av rekkverk som er under 90 cm og ligger over 50 cm terreng må utbedres.

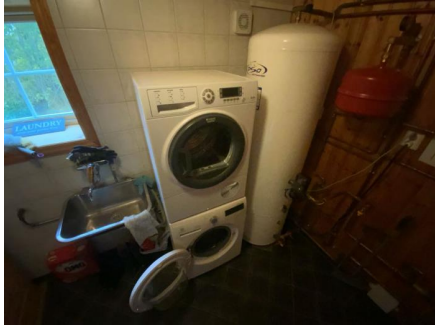
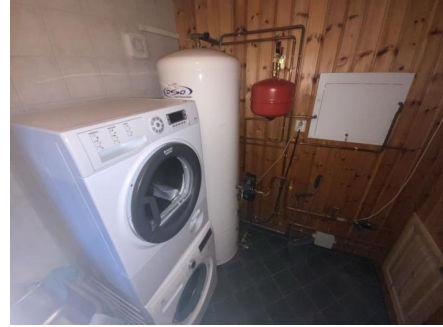
## UNDERETASJE > VASKEROM

- Det er påvist at høydeforskjell fra topp slukrist til gulv/synlig topp membran ved dørterskel er mindre enn 25 mm.
- Det er påvist avvik i fallforhold til sluk i forhold til krav i forskrift på byggetidspunktet.

- Våtrommet fungerer med dette avviket.

- Overvåk tilstanden jevnlig. For å få tilstandsgrad 0 eller 1 må tettesjiktet skiftes ut, men tidspunktet for når dette er nødvendig er vanskelig å si noe om.

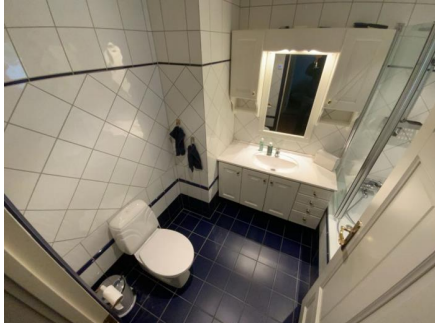
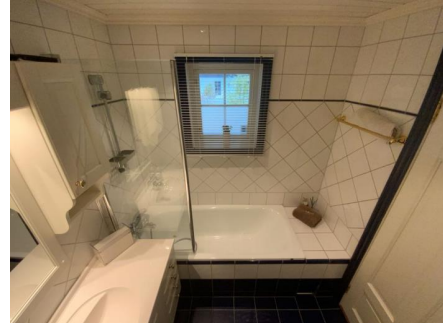
### TG 2 Overflater vegger og himling

- Det er vindu/dør med ikke fuktbestandige materialer i våtsonen (ved vask, dusj, badekar, osv.), løsningen eller byggematerialet er uegnet

- Uegnete materialer må fuktbeskyttes/utskiftes.

Vindu må beskyttes mot vannsprut for å unngå fuktskade, når det dusjes i badekar.

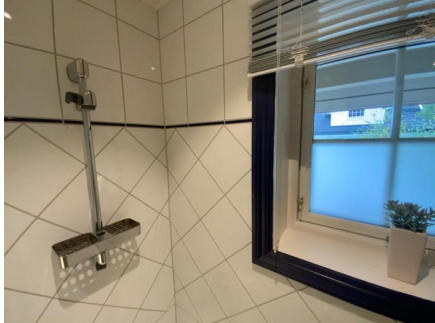
### TG 2 Overflater Gulv

- Det er påvist at høydeforskjell fra topp slukrist til gulv/synlig topp membran ved dørterskel er mindre enn 25 mm.
- Det er påvist avvik i fallforhold til sluk i forhold til krav i forskrift på byggetidspunktet.

- Våtrommet fungerer med dette avviket.

Deler av gulv er i vater. Det er lokalt fall rundt sluk under badekar. Våtrommet fungerer med dette avviket, da det bades i badekar. For å lukke avviket må fall utbedres.

- Overvåk tilstanden jevnlig. For å få tilstandsgrad 0 eller 1 må tettesjiktet skiftes ut, men tidspunktet for når dette er nødvendig er vanskelig å si noe om.

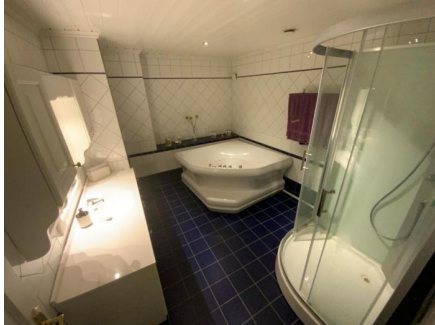
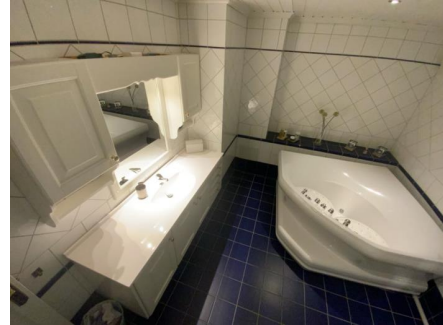
### TG 1 Overflater vegger og himling

- Det er påvist avvik i fallforhold til sluk i forhold til krav i forskrift på byggetidspunktet.

- Våtrommet fungerer med dette avviket.

Våtrommet fungerer, da det dusjes i kabinett og bades i boblekar.

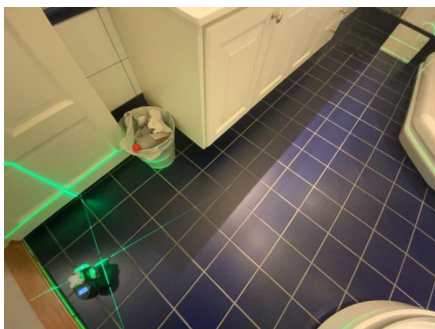
### TG 2 Sluk, membran og tettesjikt

- Mer enn halvparten av forventet brukstid er passert på membranløsningen.
- Det er avvik:

Det anbefales nærmere undersøkelse angående avløp fra hjelpesluk ved en eventuell kameraundersøkelse.
