Tilstandsrapport - NS 3600:2018

Villaveien 25 4816 Kolbjørnsvik

Gnr: 306 Bnr: 294

Rapport kode: 398027
Opprettet: 14.04.2026
Utskrift: 18.04.2026

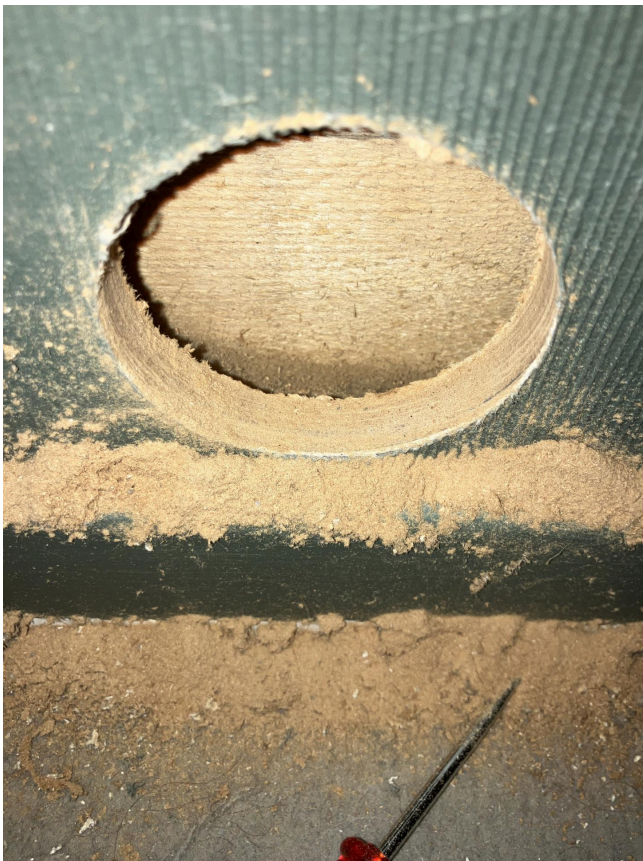
Hulltaking er utført i fra soverom nord-vest, ingen fukt målt her.

Hulltaking.

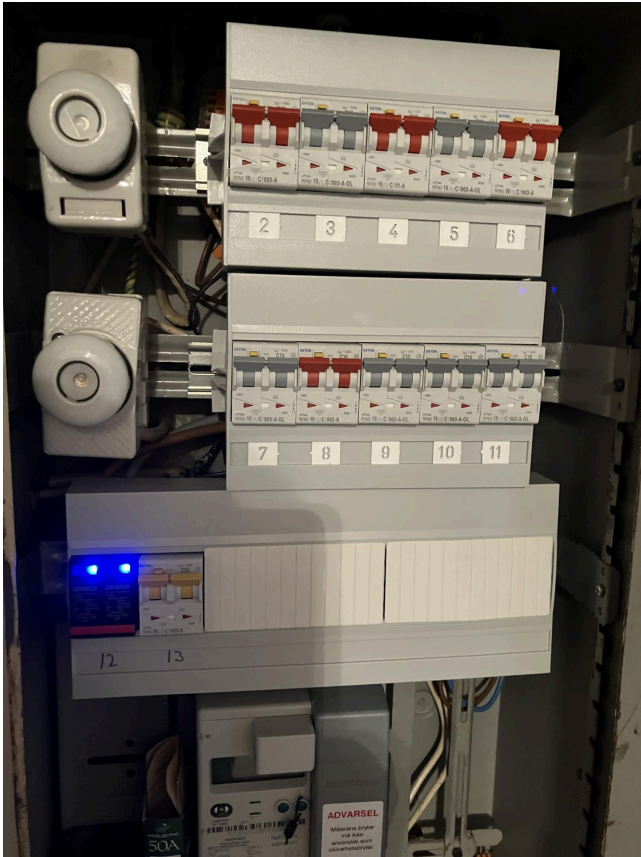
NR	Sjekkpunkt	Svar	Kommentar
4	Når ble det sist gjennomført vedlikehold på det elektriske anlegget (av en kvalifisert elektrofaglig person)?	2026	Sikringssskap oppgradert.
5	Foreligger det kontrollrapport fra offentlig myndighet, det lokale el-tilsyn (DLE) eller eventuelle andre tilsvarende kontrollinstanser?	Ja 2023	15.05.2023
6	Forekommer det ofte at sikringene løses ut?	Nei	
7	Har det vært brann, branntilløp eller varmgang (for eksempel termiske skader på deksler, kontaktpunkter eller lignende) i boligens elektriske anlegg? (Sjekk samtidig tilstanden på støpsel og stikkontakt for varmtvannsbereder.)	Nei	
8	Finnes det kursfortegnelse, og er det i samsvar med antall sikringer?	Ja

Sikringskap.

NR	Sjekkpunkt	Svar	Kommentar
9	Er det tegn til at det har vært termiske skader (tegn på varmgang) på kabler, brytere, downlights, stikkontakter og elektrisk utstyr? Er det synlig defekter på kabler, eller er disse ikke tilstrekkelig festet?	Nei	
10	Foreligger det dokumentasjon for varmekabler og innfelt belysning?	Nei	
11	Ved uisolerte ledninger/koblinger som man kan komme i berøring med. Er kabelinnføringer og hull utette?	Nei	
12	Foreta en vurdering basert på den visuelle kontrollen som er utført, anleggets alder, anleggets allmenne tilstand og fare for liv og helse. Bør det elektriske anlegget ha en utvidet el-kontroll? Dersom ja, noter det i rapporten.	Ja	Anbefaler en kontroll av EL. anlegget hvert 5 år.
