# Holtet 15 A

## 2407 ELVERUM

### Tilstandsrapport

### Eierskifte

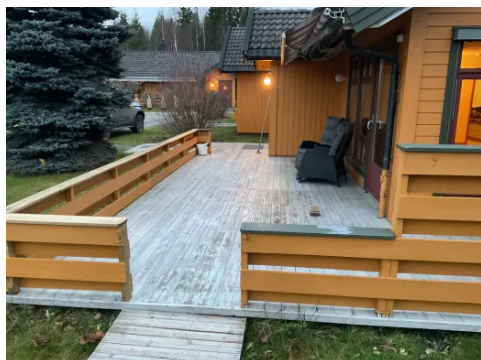
Terrasse.

TG-IU

Terrassen er underlagt sameiet sitt ansvar å er ikke tilstandsvurdert.  
Kun tatt med i beregningen for areal

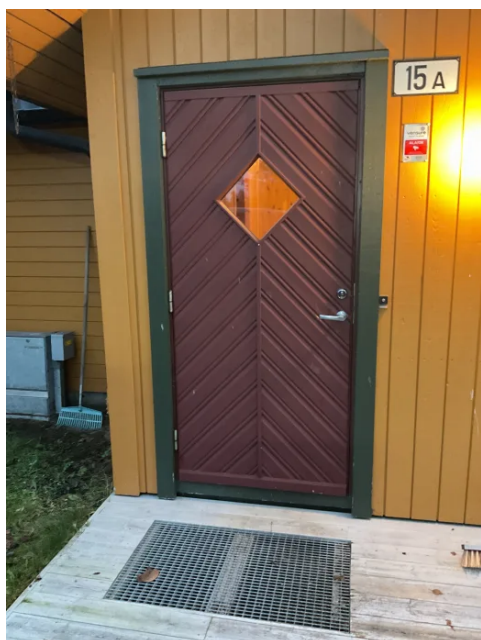
Ytterdør.

TG-2

Det registreres harde tettelister som pga dette tetter dårlig.

TG 2 er satt med bakgrunn i alder (isolerglass over 30år) og det vil være risiko for at vindusglass punkterer.

Bytting av tettelister anbefales.

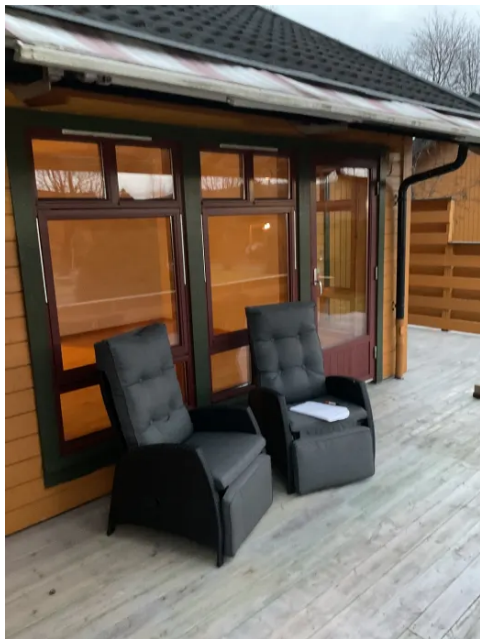
Vinduer.

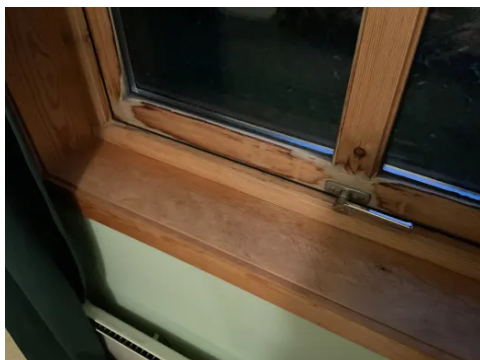
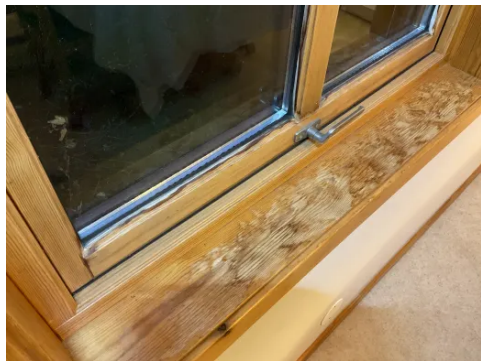
Vinduer har fuktmerker på innside karm, se ventilasjon

Fuktmerker i karmen.

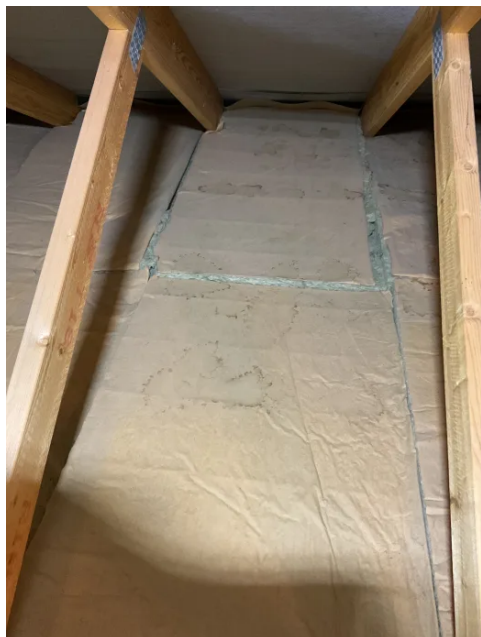
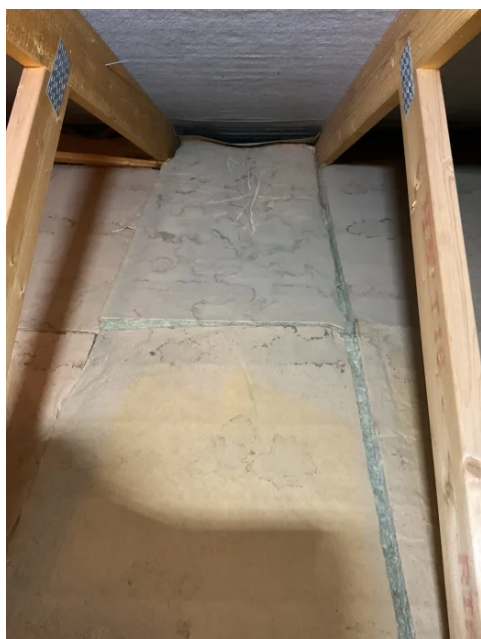
Fuktskjolder på isolasjonsplater.

| <b>Oppsummering av loft (konstruksjonsoppbygging)</b> | <b>TG-2</b> |
| Det registreres merker etter fukt på isolasjonsplater, dette kan ses i sammenheng med lite luftespalte ved raft | |

| Lufting/ventilering bør forbedres. | |

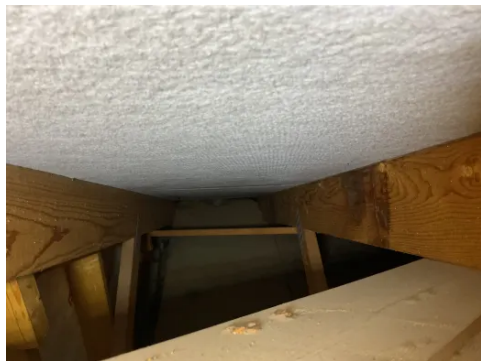
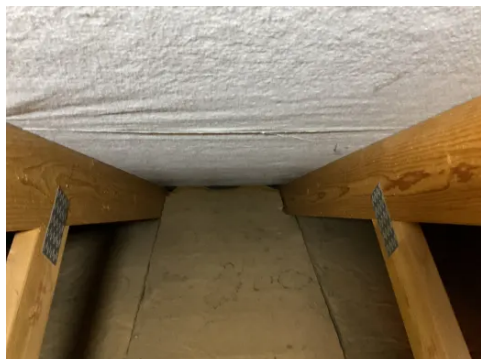
| Tiltenkt luftespalte ved raft er redusert. | |

Redusert lufting i raft.

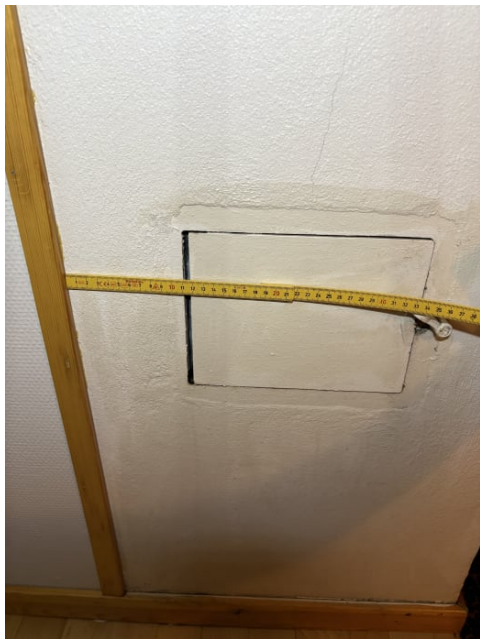
| <b>Oppsummering av ildsted/skorstein innvendig i boligen</b> | <b>TG-2</b> |
| Det registreres kort avstand mellom sotluke og brennbart materiale. Avstandskravet er 30 cm. | |

Avstand til brennbart

Tiltak for å øke avstanden til brennbart materiale må utføres.

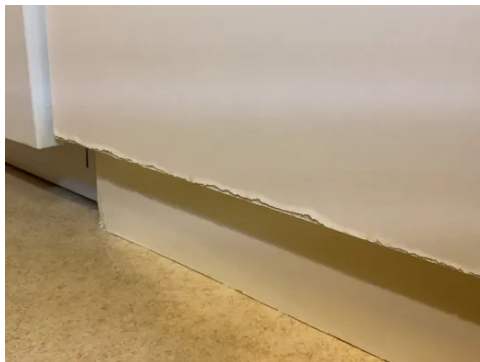
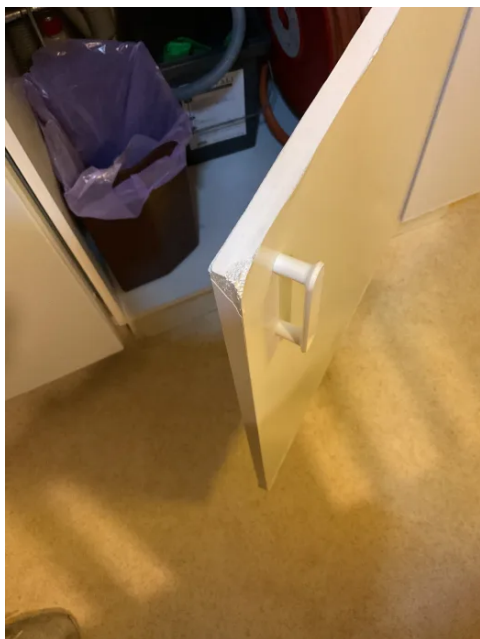
Skade på innrdning.

**TG-2**

Det er påvist skader på overflater/kjøkkeninnredning utover normal slitasjegrad.

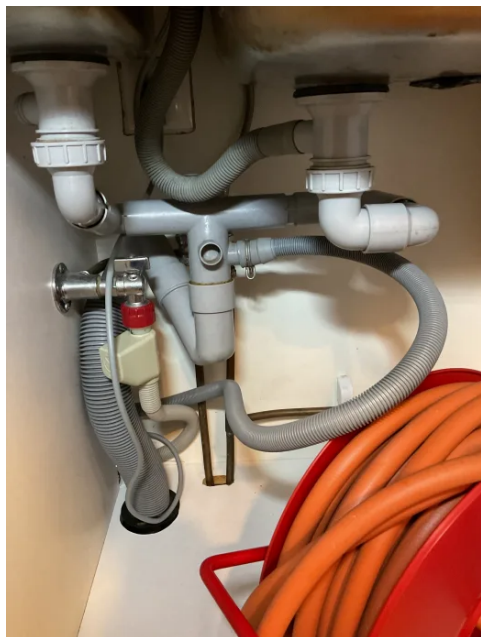
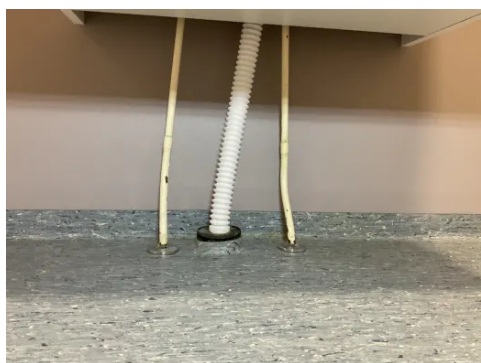
Avløp kjøkken.

Avløp bad.

TG-2

Avløpsanlegg er fra byggeåret, og nådd en alder som tilsier at skader / lekkasjer kan oppstå.

Ved eventuelle oppgraderinger av våtrom/kjøkken vil det være hensiktsmessig å skifte avløpsrør.

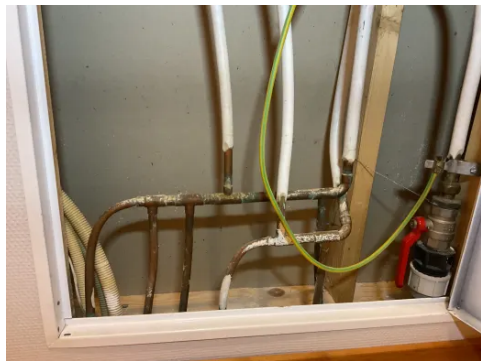
Vannrør og stoppekran.

| Vannrør er fra byggeåret, og har nådd en alder hvor det vil være økt risiko for lekkasjer. | |

| Vannledninger bør skiftes i forbindelse med fremtidig oppgradering av våtrom/kjøkken. | |

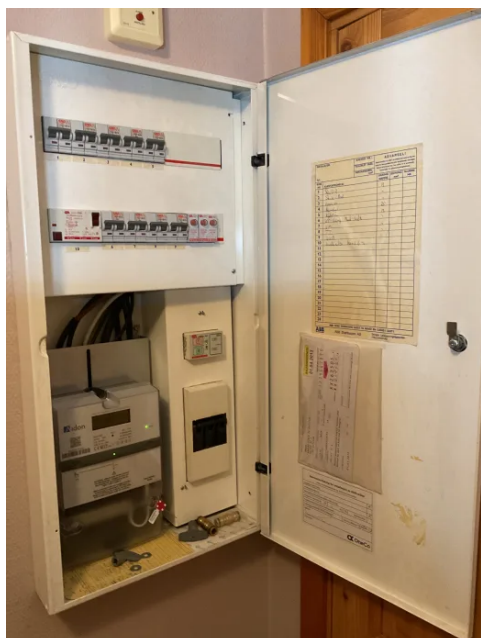
Sikringsskap i gang.

Sprekk i støpsel til varmtvannsbereder.

Boligen har et eldre elanlegg uten dokumentasjon. Det bør gjennomføres en utvidet el-kontroll av en kvalifisert elektrofaglig person, og nødvendige tiltak vurderes deretter.

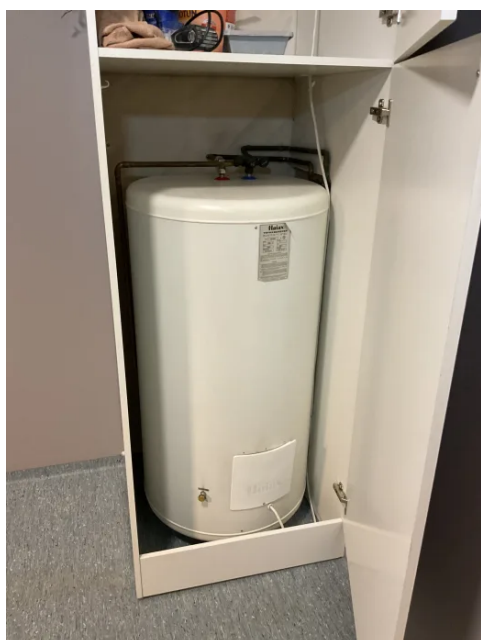
Bereder.

En utskifting av bereder som følge av oppnådd alder/( over 20 år) er påregnelig.

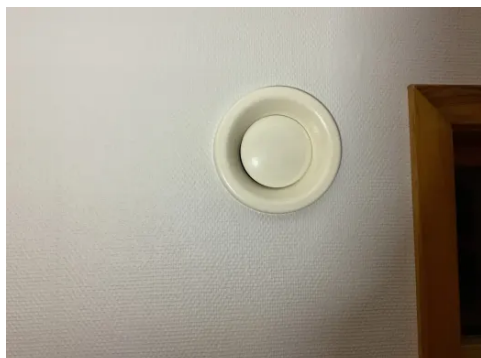
Ventil i vegg på stue.

Det er fuktmerker i vinduskarmer, noe som tyder at boligen er dårlig ventilert.

Klaffventiler på yttervegg anbefales etablert. Det presiseres at det bør avklares med sameiet/borettslaget om muligheten for dette.

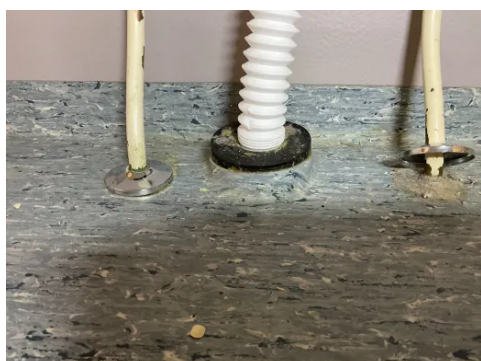
Rørgjennomføring i gulv.

Løsningen/utførelsen rundt rørgjennomføringer gir fare for fukt inn i konstruksjoner. Lokal utbedring må vurderes.

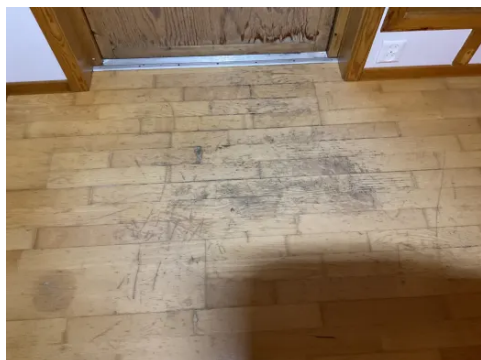
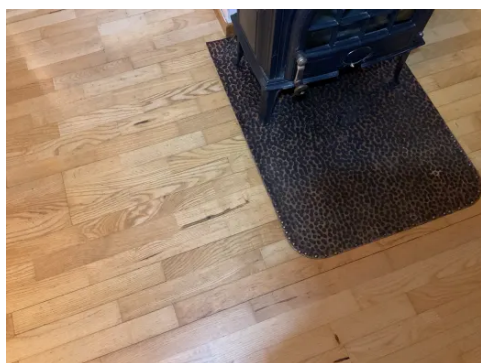
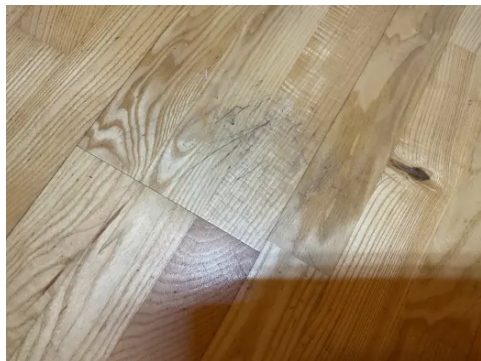
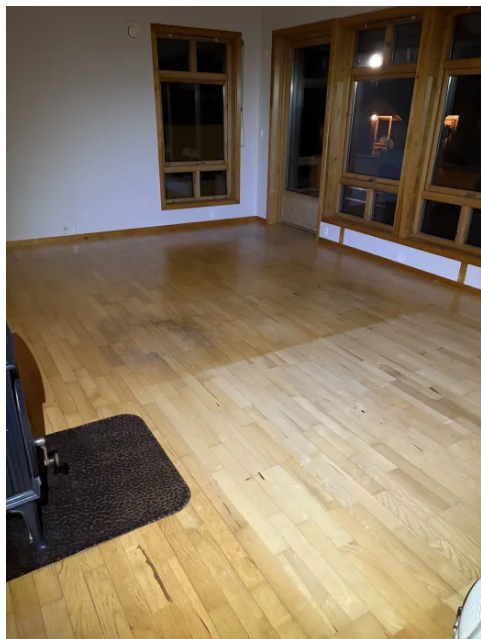
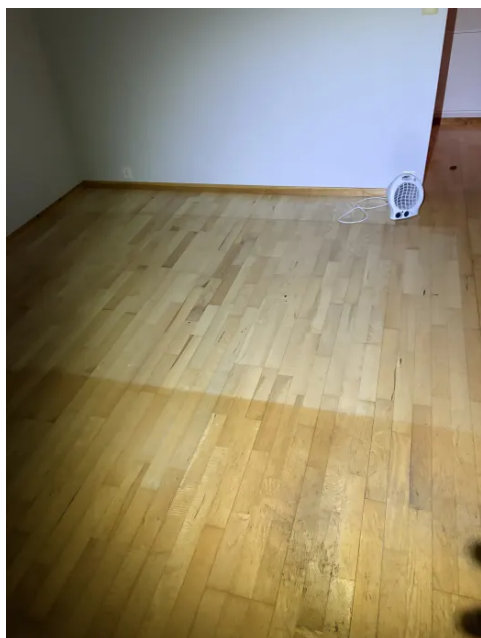
Parkettgulv.

Gulv av belegg og parkett  
 Vegger av malte plater  
 Tak av takess.  
 Innvendige dører av tre.  
 Flere av innvendig vegger er nylig overflatebehandlet.  
 Innvendig dør i gang bør justeres  
 Parkett gulv har over normal slitasje.
