# Tilstandsrapport

Enebolig

Inger Margrethe Grams veg 8, 7716 STEINKJER

Befaringsdato: 02.02.2026

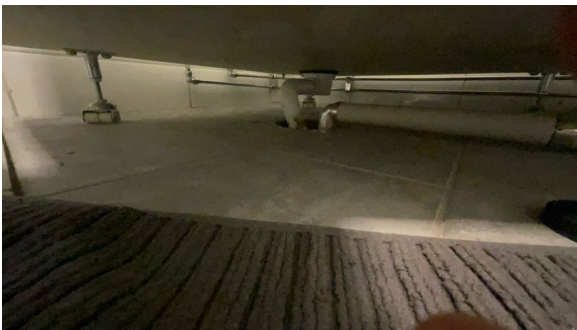
- Det er påvist avvik i krav til høydeforskjell/fall-løsning på våtrommet.
- Det er påvist sprekker i fliser.

Det registreres en liten sprekke i 2 fliser inn mot vegg ved siden av døren.

- Andre tiltak:
- Skadet flis er i et område hvor den kun utgjør et estetisk avvik.
- Til tross for avviket i fall/høydeforskjell til sluk, vil gulvet fortsatt kunne lede vann mot sluket, men med redusert effektivitet. Dette kan potensielt øke risikoen for vannansamling i enkelte områder av badet.

Sprekk i fliser.
