Tilstandsrapport

Enebolig

Resahaugvegen 4 , 4103 JØRPELAND

Befaringsdato: 20.04.2026

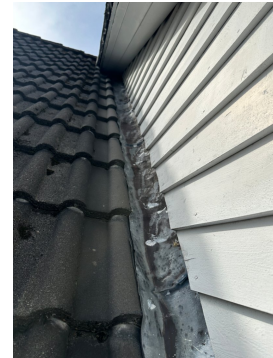
Det er riss i blytetting i overgang tak/vegg.

- Når taktekking og undertak begynner å bli gamle, øker risikoen for lekkasjer, noe som kan føre til omfattende og kostbare reparasjoner av underliggende konstruksjoner dersom en ikke foretar tiltak på konstruksjonene før dette oppstår.

Det anbefales å utbedre riss i blytettingen i overgang mellom tak og vegg for å hindre vanninntrenging og påfølgende fuktskader i konstruksjonen.

Dersom dette ikke utbedres, kan det føre til lekkasjer og skade på underliggende bygningsdeler.

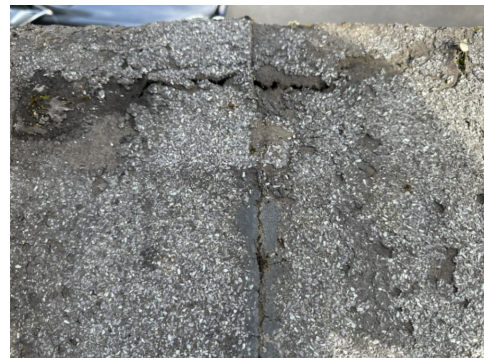
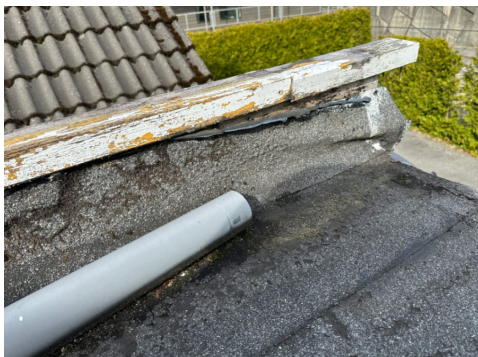
Taktekking - flatt tak

- Det er påvist skader eller avvik på selve taktekkingen.
- Det er avvik:

Det bør straks utføres utskifting av asfaltpappen for å hindre videre vanninntrenging og ytterligere fuktskader i takkonstruksjonen.

Kostnadsestimat: 100 000 - 200 000

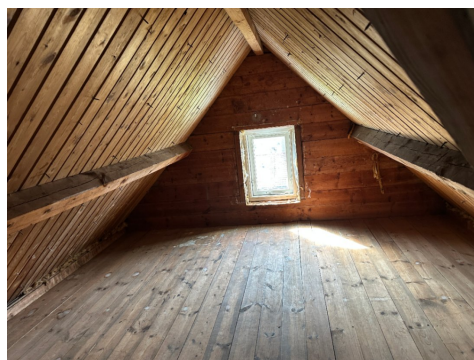
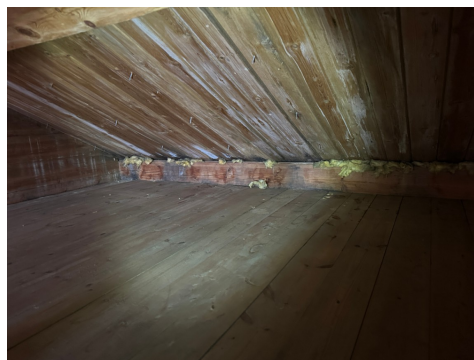
- Det er påvist fuktskjolder/skader i takkonstruksjonen.
- Yttertaket har nedbøying.

Trekonstruksjoner har flygehull fra treskadeinsekter (borebiller). Det er noen skjolder og misfarging etter kondens og tidligere lekkasjer. Ingen fukt påvist ved befaring.

Det bør gjennomføres ytterligere undersøkelser for å avklare omfanget av skader fra treskadeinsekter og tidligere fuktproblemer. Konstruksjon bør behandles mot treskadeinsekter.

Skader og misfarging bør utbedres for å hindre videre utvikling av råte, sopp og skadedyr, samt redusere risiko for svekkelse av takkonstruksjonen.

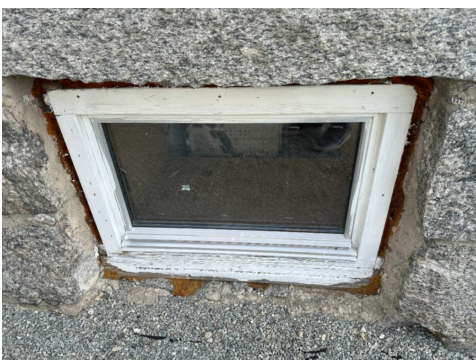
! TG 2 Vinduer

- Det er påvist at enkelte vinduer er vanskelig å åpne/lukke.
- Det er påvist avvik rundt innsettsdetaljer.
- Karmene i vinduer er slitte og det er sprekker i trevirket.

Det bør utføres utbedring av overgang mellom vinduskarm og grunnmur i kjelleren for å sikre tett og stabil montering.

Manglende innmuring kan føre til luft- og vannlekkasjer, samt redusert isolasjonsevne og økt risiko for råteskader i konstruksjonen.

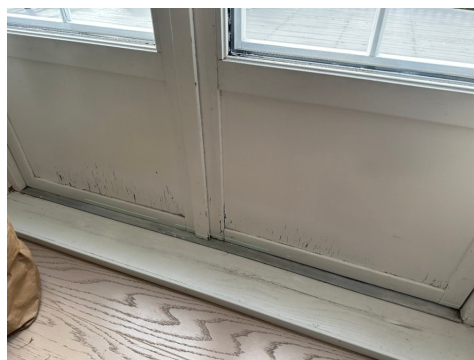
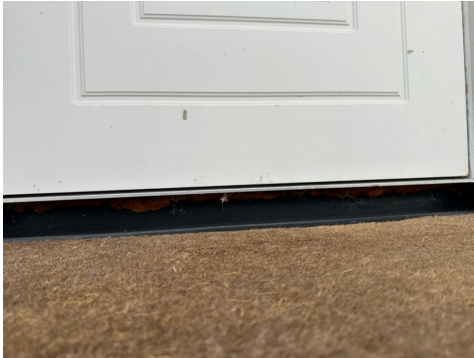
! TG 2 Dører

- Det er påvist avvik rundt innsettsdetaljer.
- Karmene i dører er værslitte utvendig og det er sprekker i trevirket.

Det er ikke montert beslag i underkant av terskel på ytterdør og balkongdør i 1. etasje. Balkongdør i 1. etasje har tegn til noe fuktgjennomgang i treverket.

- Det må foretas lokal utbedring.
- Det må påregnes noe vedlikehold og at enkelte dører må skiftes ut.

Det bør monteres beslag i underkant av terskel på ytterdør for å hindre inntrengning av vann og fukt i konstruksjonen. Manglende beslag øker risikoen for fuktskader i tilstøtende bygningsdeler.

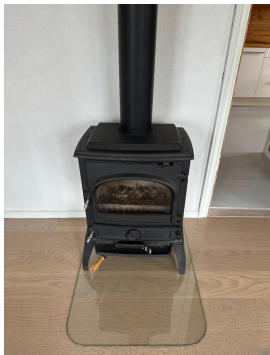
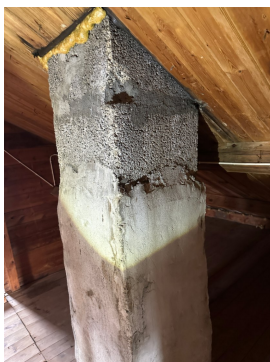
Utvendig anbefales pipe rengjort/impregnert for å hindre skader og oppsprekking i murpuss.

Pipe er skjøtet på loft.

Det bør foretas rengjøring og impregnering av pipens utvendige overflate for å hindre skader og oppsprekking i murpussen. Dersom dette ikke utføres, kan det oppstå fuktskader og forringelse av pipens konstruksjon, noe som kan medføre økte vedlikeholdskostnader og redusert levetid.

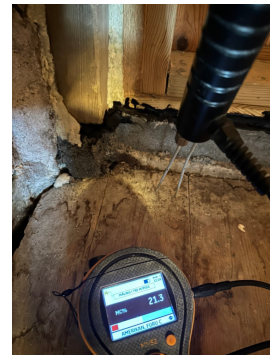
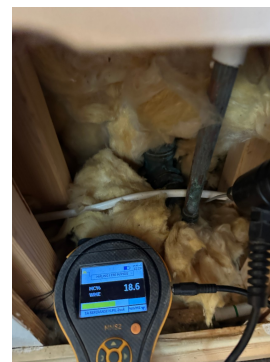
⚠ TG 3 Rom Under Terreng

Gulvet er av betong. Veggene har panel og stein/mur. Fuktmåling er foretatt og det er påvist avvik i konstruksjonen. Fuktmåling er foretatt i kjellerstue. Fuktvotemåling (vekt%) i konstruksjonen ble målt til 21 %.

- Det er gjennom hulltaking påvist høyt fuktnivå inne i trekonstruksjonen i hulltakingen, men ikke påvist fuktskader i dette området. Høy luftfuktighet kan over tid føre til muggvekst eller sverting av materialer. Samtidig kan materialer og konstruksjoner bli ødelagt.
- Det er påvist indikasjoner på noe fuktgjennomtrenging inn i kjellermur.

Trekonstruksjoner har flygehull fra treskadeinsekter (borebiller). Tregulv på innsiden av kjellerdør har tegn til skader pga. fukt.

- Det påviste fuktnivå gir grunn til å overvåke konstruksjonen jevnlig for å se utvikling over tid, og eventuelt foreta tiltak for å unngå fuktskader.
- Det bør gjennomføres ytterligere undersøkelser for å kartlegge årsak og omfang av fuktproblematikken i kjellerens vegger og gulv.

Påviste skader og fuktproblemer må utbedres for å unngå risiko for råte, muggdannelse og forringelse av konstruksjonen, samt redusert innemiljø og potensielle helseskader.

Trekonstruksjoner med flygehull fra treskadeinsekter (borebiller) bør undersøkes nærmere og eventuelt behandles, for å hindre videre skadeutvikling og svekkelse av bæreevnen.

Kostnadsestimat: 20 000 - 100 000

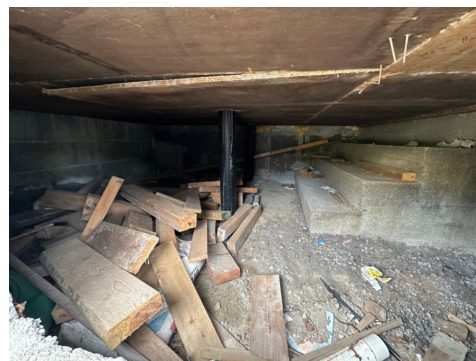
⚠ TG 2 Kryp Kjeller

- Det er manglende fuktsperre på bakken.

- Fuktsperre på bakken bør etableres.

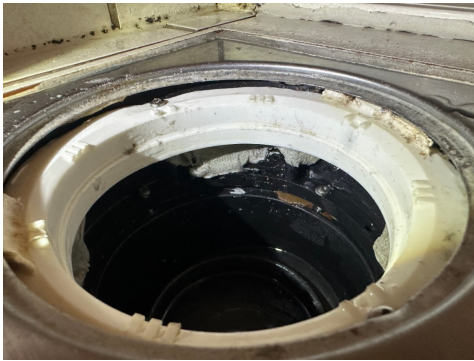
- Det er mulighet for at det kan forekomme vannlekkasje på våtrommet hvor vann ikke vil gå til sluk.
- Det er påvist at høydeforskjell fra topp slukrist til gulv/synlig topp membran ved dørterskel er mindre enn 25 mm.
- Det er påvist avvik i fallforhold til sluk i forhold til krav i forskrift på byggetidspunktet.
- Det er avvik:

Sluk i gulv.

- Tiltak:
 - Et bad med manglende/reduert fall til sluk blir mindre funksjonelt og sikkert for brukeren. Dette kan medføre stående vann på gulvet, vann som ikke ledes effektivt til sluket, økt risiko for at vann renner ut av rommet og redusert sklisikkerhet på gulvet.
 - Eventuelt lekkasjevann fra utstyr utenfor dusjsone vil ikke ha en naturlig vei til sluket. Dette kan føre til at vann samler seg på gulvet og potensielt renner ut av rommet eller trenger inn i konstruksjonen.
- Eventuelt lekkasjevann fra utstyr utenfor dusjsone vil ikke ha en naturlig vei til sluket pga. terskel inn til dusj.

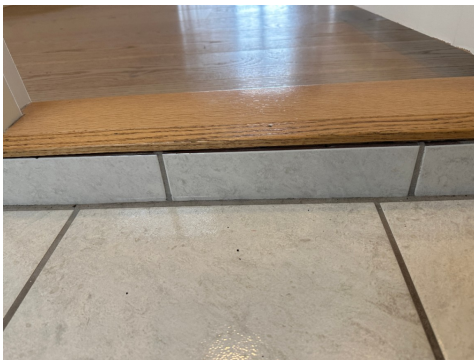
Overgang mot dørterskel.

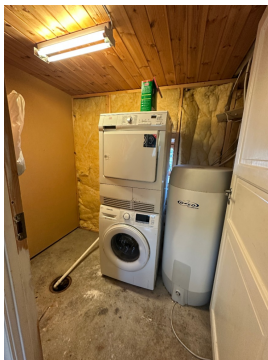
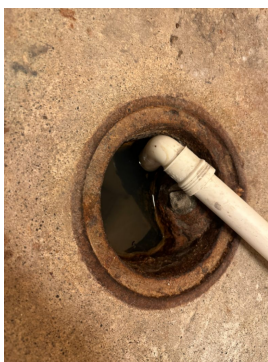
Sluk i gulv.

- Manglende oppgradering av våtrommet medfører høy risiko for at konstruksjonene ikke vil tåle vanlig bruk av vann eller lekkasjer. Dette kan føre til fuktskader på tilstøtende konstruksjoner.

Kostnadsestimat: 100 000 - 200 000
