Tilstandsrapport

Enebolig

Resahaugvegen 4 , 4103 JØRPELAND

Befaringsdato: 20.04.2026

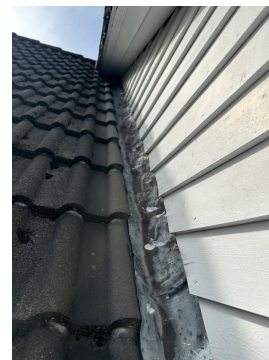
Det er riss i blytetting i overgang tak/vegg.

- Når taktekking og undertak begynner å bli gamle, øker risikoen for lekkasjer, noe som kan føre til omfattende og kostbare reparasjoner av underliggende konstruksjoner dersom en ikke foretar tiltak på konstruksjonene før dette oppstår.

Det anbefales å utbedre riss i blytettingen i overgang mellom tak og vegg for å hindre vanninntrengning og påfølgende fuktskader i konstruksjonen.

Dersom dette ikke utbedres, kan det føre til lekkasjer og skade på underliggende bygningsdeler.

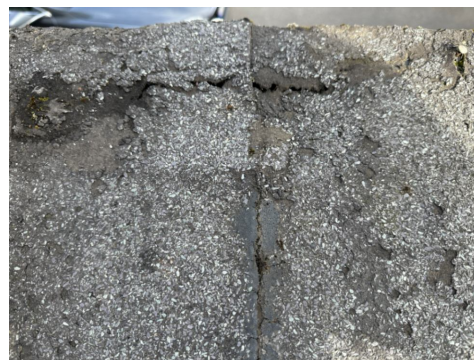
Taktekking - flatt tak

- Det er påvist skader eller avvik på selve taktekkingen.
- Det er avvik:

Det bør straks utføres utskifting av asfaltpappen for å hindre videre vanninntrengning og ytterligere fuktskader i takkonstruksjonen.

Kostnadsestimat: 100 000 - 200 000

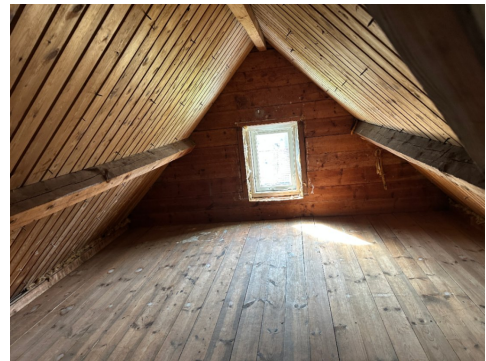
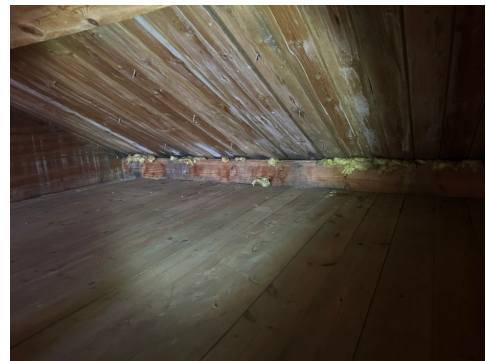
TG 3 Takkonstruksjon-flatt tak

- Det er påvist fukt-/råteskader i takkonstruksjonen.

- Råteskadede konstruksjoner må skiftes ut.

Det må utføres utbedring av fukt- og råteskader i takkonstruksjonen for å hindre videre skadeutvikling og redusere risiko for svekket bæreevne, sopp- og råteangrep, samt følgeskader på øvrige bygningsdeler.

Kostnadsestimat: 100 000 - 200 000

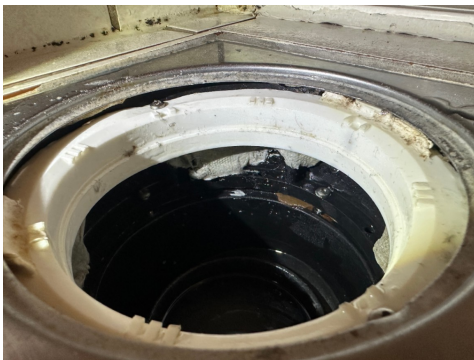
- Det er mulighet for at det kan forekomme vannlekkasje på våtrommet hvor vann ikke vil gå til sluk.
- Det er påvist at høydeforskjell fra topp slukrist til gulv/synlig topp membran ved dørterskel er mindre enn 25 mm.
- Det er påvist avvik i fallforhold til sluk i forhold til krav i forskrift på byggetidspunktet.
- Det er avvik:

Sluk i gulv.

- Tiltak:
 - Et bad med manglende/reduert fall til sluk blir mindre funksjonelt og sikkert for brukeren. Dette kan medføre stående vann på gulvet, vann som ikke ledes effektivt til sluket, økt risiko for at vann renner ut av rommet og redusert sklisikkerhet på gulvet.
 - Eventuelt lekkasjevann fra utstyr utenfor dusjsone vil ikke ha en naturlig vei til sluket. Dette kan føre til at vann samler seg på gulvet og potensielt renner ut av rommet eller trenger inn i konstruksjonen.
- Eventuelt lekkasjevann fra utstyr utenfor dusjsone vil ikke ha en naturlig vei til sluket pga. terskel inn til dusj.

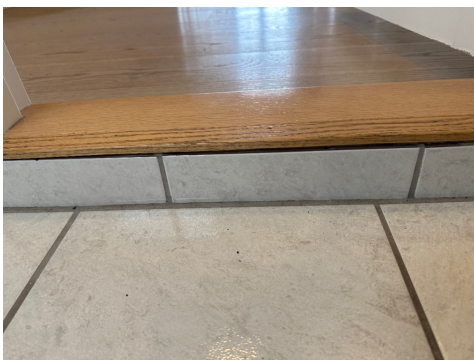
Overgang mot dørterskel.
