Resahaugvegen 4, 4103 JØRPELAND

**Jørpeland-Velholdt eldre enebolig
m/stor solrik tomt på hele 1,7mål
og dobbel garasje, like ved skole
og idrettsanlegg!**

Tilstandsrapport

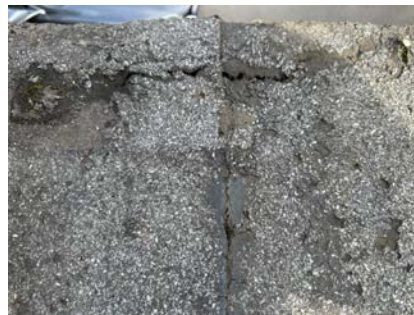
Det er påvist skader eller avvik på selve taktekkingen. Asfaltpapp er oppsprukket og har utettheter.

Det bør straks utføres utskifting av asfaltpappen for å hindre videre vanninntrengning og ytterligere fuktskader i takkonstruksjonen.

Kostnadsestimat: 100 000 - 200 000

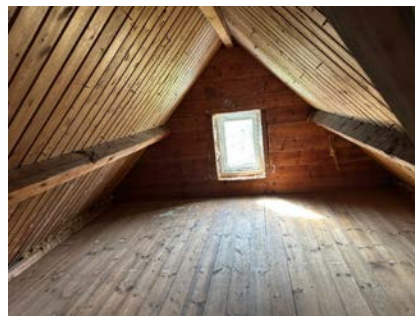
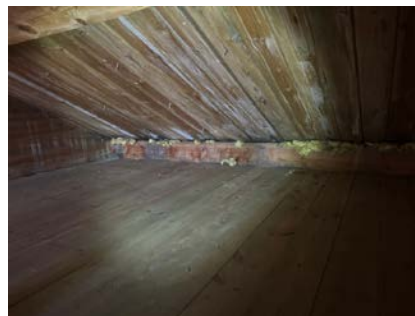
TG 3 Takkonstruksjon-flatt tak

Det er påvist fuktskjolder/skader i takkonstruksjonen. Yttertaket har nedbøying. Trekonstruksjoner har flygehull fra treskadeinsekter (borebiller). Det er noen skjolder og misfarging etter kondens og tidligere lekkasjer. Ingen fukt påvist ved befaring. Konsekvens/tiltak: Det må gjøres nærmere undersøkelser. Det bør gjennomføres ytterligere undersøkelser for å avklare omfanget av skader fra treskadeinsekter og tidligere fuktproblemer. Konstruksjon bør behandles mot treskadeinsekter.

Det bør gjennomføres ytterligere undersøkelser for å avklare omfanget av skader fra treskadeinsekter og tidligere fuktproblemer. Konstruksjon bør behandles mot treskadeinsekter.

Skader og misfarging bør utbedres for å hindre videre utvikling av råte, sopp og skadedyr, samt redusere risiko for svekkelse av takkonstruksjonen.

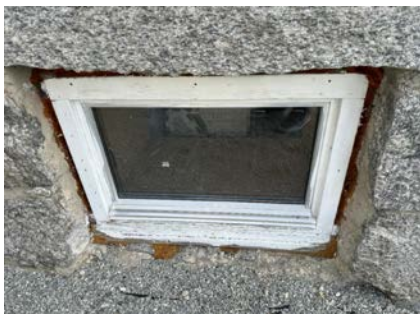
Det er påvist at enkelte vinduer er vanskelig å åpne/lukke. Det er påvist avvik rundt innsetningsdetaljer. Karmene i vinduer er slitte og det er sprekker i trevirket. Vinduer i kjeller er ikke murt inn i overgang mellom karm/grunnmur.

Det bør utføres utbedring av overgang mellom vinduskarm og grunnmur i kjelleren for å sikre tett og stabil montering.

Manglende innmuring kan føre til luft- og vannlekkasjer, samt redusert isolasjonsevne og økt risiko for råteskader i konstruksjonen.

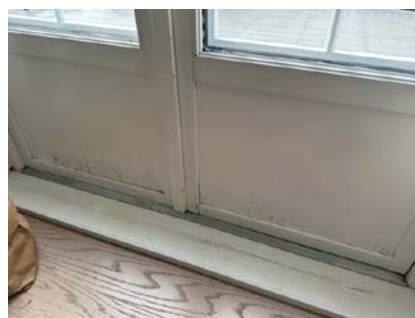
Det er påvist avvik rundt innsetningsdetaljer. Karmene i dører er værslitte utvendig og det er sprekker i trevirket. Det er ikke montert beslag i underkant av terskel på ytterdør og balkongdør i 1. etasje. Balkongdør i 1. etasje har tegn til noe fuktgjennomgang i treverket.

- Det må foretas lokal utbedring.
- Det må påregnes noe vedlikehold og at enkelte dører må skiftes ut.

Det bør monteres beslag i underkant av terskel på ytterdør for å hindre inntrengning av vann og fukt i konstruksjonen. Manglende beslag øker risikoen for fuktskader i tilstøtende bygningsdeler.

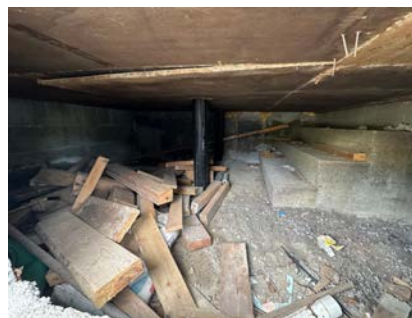
Det er manglende fuktsperre på bakken.

- Fuktsperre på bakken bør etableres.

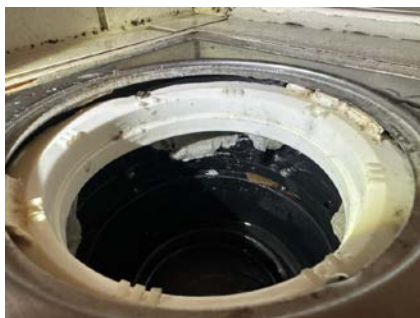
Det er påvist mangelfull/feil utførelse rundt rørgjennomføringer e.l. som gir fare for fukt i konstruksjonen i våtsone. Mer enn halvparten av forventet brukstid er passert på membranløsningen. Mer enn halvparten av forventet brukstid er passert på slukløsningen. Rørgjennomføringer under vask har ikke membranmansjett. Konsekvens/tiltak: Eldre sluk av plast er ofte utsatt for lekkasjer og særlig i overganger. Eventuelle lekkasjer kan medføre fuktskader på tilliggende konstruksjoner. Overvåk tilstanden jevnlig. For å få tilstandsgrad 0 eller 1 må tettesjiktet skiftes ut, men tidspunktet for når dette er nødvendig er vanskelig å si noe om. Det er viktig å merke seg at levetiden til en membran varierer basert på kvalitet, installasjon og bruk. Eldre membraner kan bli sprø og sprekke opp, noe som fører til at de mister sin vanntettende funksjon. Dette kan resultere i vannlekkasjer gjennom vegger og gulv og fuktskader. Løsningen/utførelsen rundt rørgjennomføringer gir fare for fukt inn i konstruksjoner. Rørgjennomføringer anbefales fuget.

Sluk i gulv.

Rørgjennomføringer anbefales fuget.

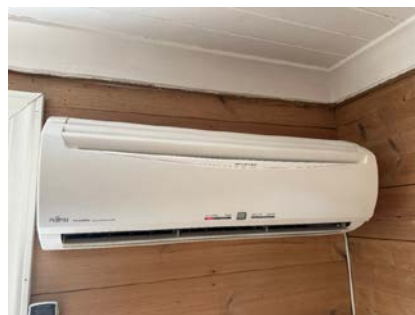
Mer enn halvparten av forventet brukstid på varmesentral er oppbrukt. Konsekvens/tiltak: Det er ikke behov for utbedringstiltak siden varmesentralen fungerer i dag, men ut ifra alder kan skader plutselig oppstå på eldre anlegg.

- Det er ikke behov for utbedringstiltak siden varmesentralen fungerer i dag, men ut ifra alder kan skader plutselig oppstå på eldre anlegg.
