Tilstandsrapport

Enebolig

Ulvøysundveien 102, 4770 HØVÅG

Befaringsdato: 16.03.2026

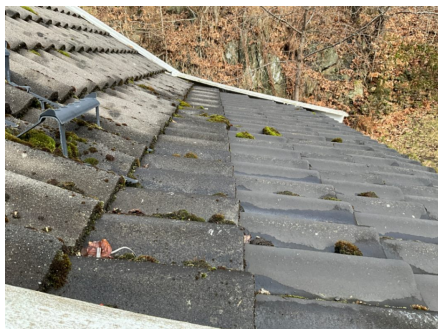
Enkelte stein av nyere dato.

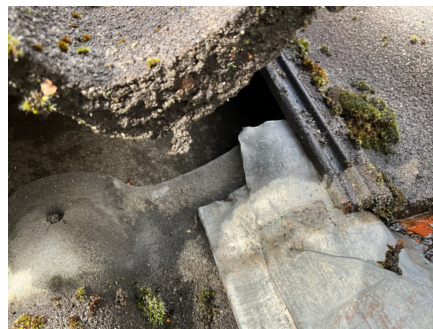
Det er fuktmerker i undertaket. Fuktmerker er normalt på eldre bygg, det er ikke unormalt at det ved mye nedbør eller snø kommer vann inn på undertaket.

Eldre undertak.

Eldre takteking og undertak krever jevnlig kontroll og vedlikehold. Det bør påregnes utskiftning av undertak og takteking på sikt som følge av alder og naturlig slitasje. Systematisk vedlikehold og utbedring av skader ved behov kan forlenge takets gjenværende levetid.

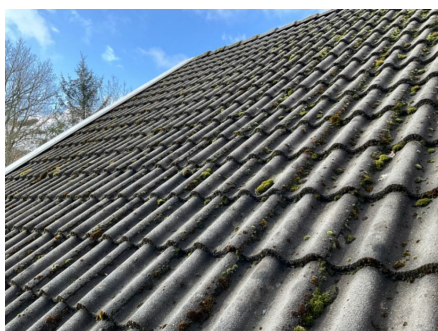
Mose på tekkingen.

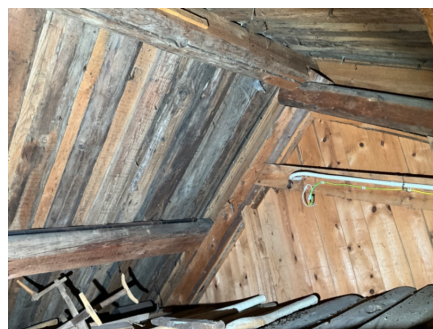
Uisolert konstruksjon vil på vinterstid oppleves svært kald. Det er stor fare for kondensering på kaldtloftet noe som vil gjøre hele konstruksjonen fuktig. Ved renovering av taket bør det etableres nye utvendig dampåpent undertak med isolasjon.

Fare for kondensering.

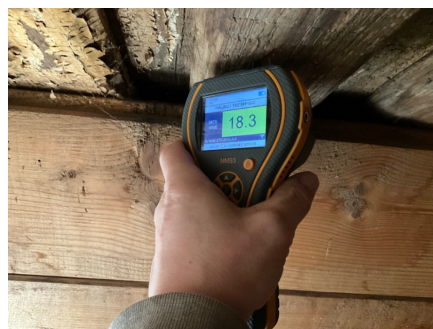
Ved befaring ble det registrert spor etter treborende insekter i enkelte av bygningsdelene. Det ble også målt forhøyet fuktverdi i undertaket med måleresultat på ca. 18,3 vektprosent. Undertaket fremstår stedvis misfarget og det er registrert tegn til tidligere fuktpåvirkning i deler av konstruksjonen.

18,3 vektprosent i undertaket.

Det anbefales å etablere bedre ventilasjon i takkonstruksjonen slik at fukt kan transporteres bort og konstruksjonen får tilfredsstillende uttørking. Videre bør takkonstruksjonen holdes under oppsikt med tanke på utvikling av fukt- eller råteskader. Ved fremtidige vedlikeholds- eller rehabiliteringsarbeider anbefales det å kontrollere tilstanden på undertak og bærende konstruksjoner nærmere, samt vurdere tiltak dersom det avdekkes aktiv skade fra treborende insekter eller ytterligere fuktpåvirkning.

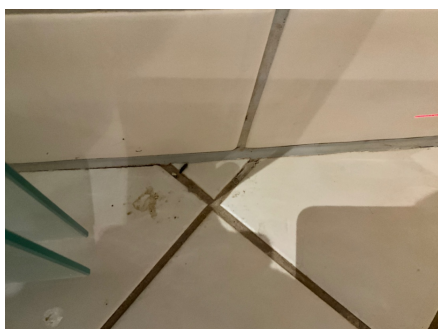
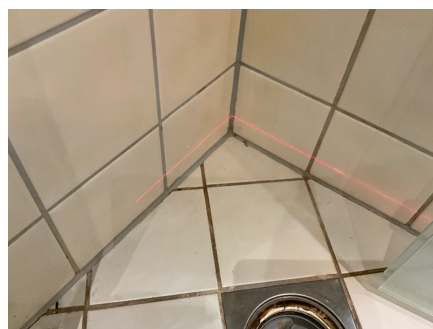
- Det er påvist at flisfuger har riss/sprekker.
- Det er påvist at noen fliser har bom (hulrom under).

Gulvflaten fremstår med normal slitasje, det er registrert hulrom under enkelte av flisene. Dette indikerer manglende feste av flisen. Sprekker i fugene i overgang vegg - gulv indikerer bevegelser i bygget noe mer ikke er unormalt på eldre bygg.

For å lukke avviket må sannsynligvis hele gulvet legges på nytt, dette vil ikke være hensiktsmessig som et enkeltstående tiltak, men bør vurderes ved en renovering.

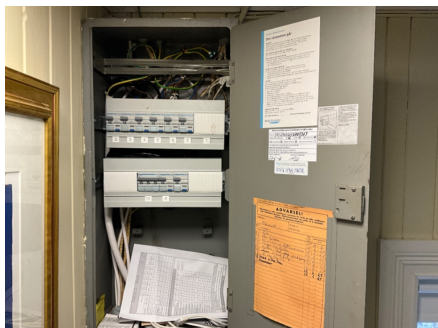
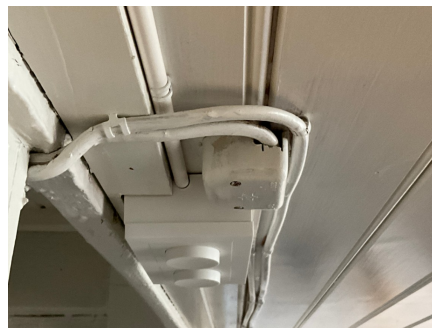
Nyere deler og eldre deler.
