Tilstandsrapport

Enebolig

Ulvøysundveien 102, 4770 HØVÅG

Befaringsdato: 16.03.2026

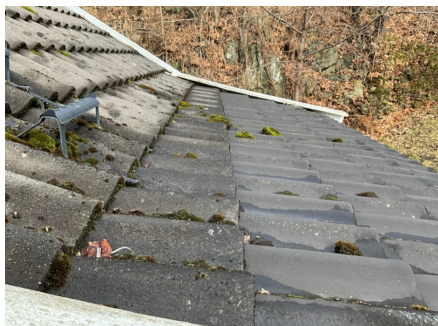
Enkelte stein av nyere dato.

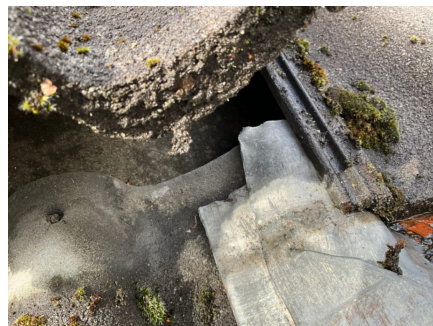
Det er fuktmerker i undertaket. Fuktmerker er normalt på eldre bygg, det er ikke unormalt at det ved mye nedbør eller snø kommer vann inn på undertaket.

Eldre undertak.

Eldre takteking og undertak krever jevnlig kontroll og vedlikehold. Det bør påregnes utskiftning av undertak og takteking på sikt som følge av alder og naturlig slitasje. Systematisk vedlikehold og utbedring av skader ved behov kan forlenge takets gjenværende levetid.

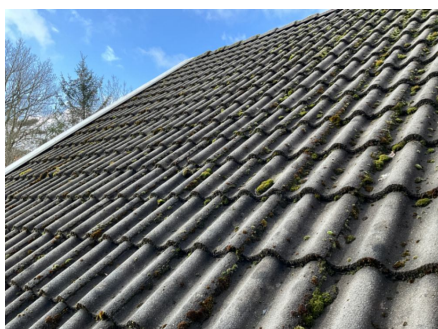
Mose på tekkingen.

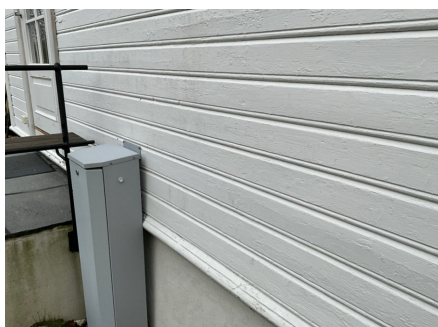
Normal alders slitasje

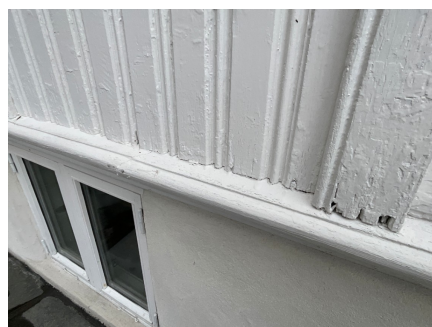
- Det er ingen eller liten lufting i nedre kant av kledning mot grunnmur.
- Det er påvist spredte råteskader i bordkledningen.

Stedvis mykt treverk.

Det anbefales å etablere bedre lufting i nedre del av kledningen ved fremtidig vedlikehold eller utskiftning av kledning. Dette kan gjøres ved å sikre tilstrekkelig avstand mellom kledning og vannbrett/grunnmur samt etablere luftespalte bak kledningen i tråd med dagens byggeskikk. Nedbrutt trevirke i nedre del av kledningen bør skiftes ut. Ved større rehabilitering av yttervegger anbefales det å kontrollere tilstanden på underliggende konstruksjoner og samtidig etablere korrekt luftet konstruksjon. Konstruksjonen bør holdes under jevnlig kontroll med tanke på videre utvikling av fukt- eller råteskader.

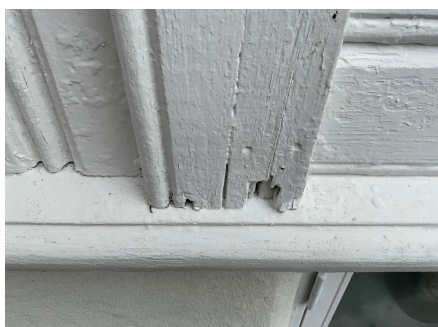
- Råteskader i bordkledningen kan fortsette å utvikle seg både i tilliggende bordkledning og til bakenforliggende veggkonstruksjon, dersom en ikke foretar tiltak.
- Uten tilstrekkelig lufting bak bordkledningen kan fuktighet som trenger inn bak bordene eller gjennom veggen innenfra ikke tørke opp. Dette skaper ideelle forhold for råtesopp og muggvekst.

Begynnende råteskader.

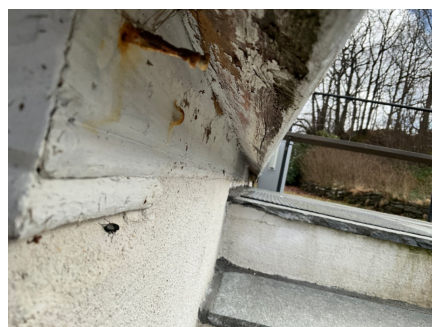
Manglende lufting bak kledning reduserer muligheten for uttørking av fukt som tilføres konstruksjonen gjennom nedbør, kapillært opptak eller kondens. Dette kan føre til økt fuktbelastning i nedre del av ytterveggen og over tid bidra til nedbrytning av kledning, spikerslag og eventuelt underliggende konstruksjoner. Særlig i nedre del av veggen kan dette gi økt risiko for råteskader og svekket levetid på materialene. Dersom forholdet ikke følges opp kan skader utvikle seg videre og føre til behov for større utbedringer.

Ingen lufting i bunnen av kledningen.

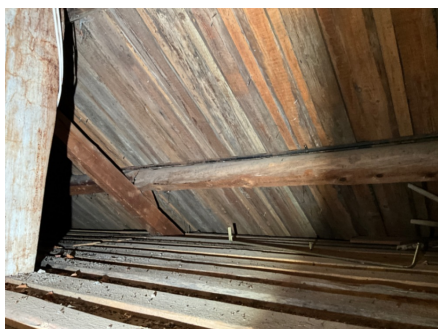
Ved befaring ble det registrert spor etter treborende insekter i enkelte av bygningsdelene. Det ble også målt forhøyet fuktverdi i undertaket med måleresultat på ca. 18,3 vektprosent. Undertaket fremstår stedvis misfarget og det er registrert tegn til tidligere fuktpåvirkning i deler av konstruksjonen.

Spor etter treborende insekter.

Det anbefales å etablere bedre ventilasjon i takkonstruksjonen slik at fukt kan transporteres bort og konstruksjonen får tilfredsstillende uttørking. Videre bør takkonstruksjonen holdes under oppsikt med tanke på utvikling av fukt- eller råteskader. Ved fremtidige vedlikeholds- eller rehabiliteringsarbeider anbefales det å kontrollere tilstanden på undertak og bærende konstruksjoner nærmere, samt vurdere tiltak dersom det avdekkes aktiv skade fra treborende insekter eller ytterligere fuktpåvirkning.

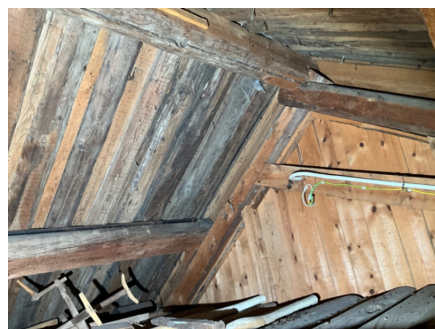
Uisolert konstruksjon vil på vinterstid oppleves svært kald. Det er stor fare for kondensering på kaldtloftet noe som vil gjøre hele konstruksjonen fuktig. Ved renovering av taket bør det etableres nye utvendig dampåpent undertak med isolasjon.

Fare for kondensering.

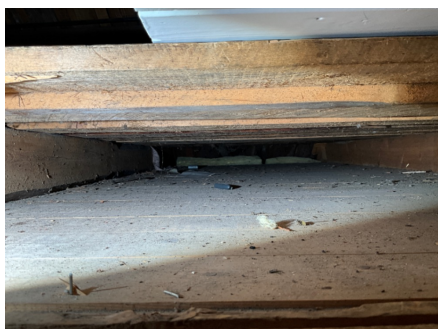
Manglende isolasjon eller isolasjon lagt uten tilstrekkelig lufting mot undertaket gir begrensede uttørkingsmuligheter for fukt i konstruksjonen.

Ingen isolasjon mot kaldtloftet.

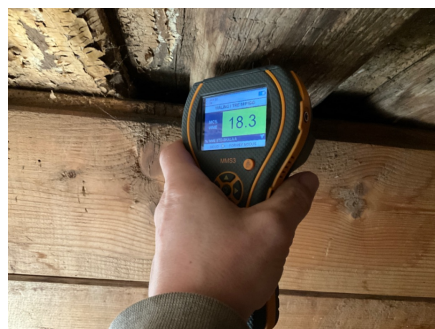
18,3 vektprosent i undertaket.

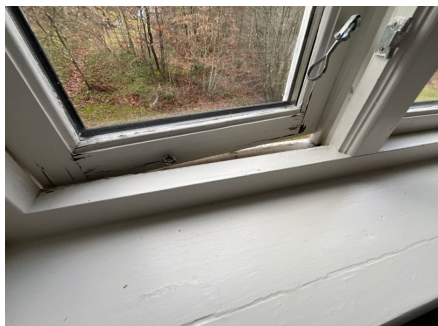
På enkelte vinduer er det registrert begynnende råteskader i nedre del av karm. Trevinduer er utsatt for naturlig slitasje over tid som følge av vær- og klimabelastning, og behov for vedlikehold må derfor påregnes.

Fuktskader i karmene.

Lokale utbedringer av råteskader og overflatebehandling bør utføres for å hindre videre nedbrytning. Det må påregnes vedlikehold av vinduene og utskifting av enkelte vinduer der skadene er størst.

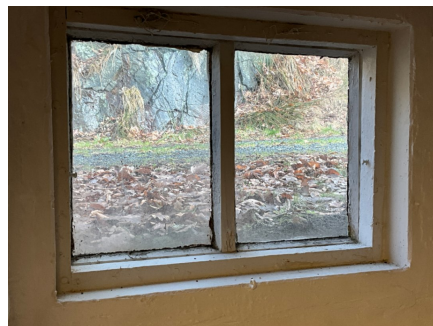
Enkelt glass i deler av kjelleren.

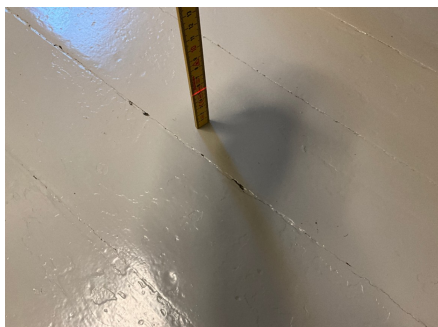
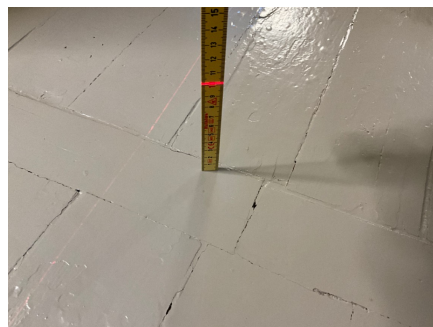
- Det er målt høydeforskjell på mellom 15-30 mm gjennom hele rommet. Tilstandsgrad 2 gis med bakgrunn i standardens krav til godkjente måleavvik.
- Målt høydeforskjell på mellom 10 - 20 mm innenfor en lengde på 2 meter. Tilstandsgrad 2 gis med bakgrunn i standardens krav til godkjente måleavvik.
- Målt høydeforskjell på over 30 mm gjennom hele rommet. Tilstandsgrad 3 gis med bakgrunn i standardens krav til godkjente måleavvik.

Avvikene vurderes som sannsynlig resultat av bygningens alder og konstruksjonstype. Det er på befaringstidspunktet ikke registrert tegn til akutt eller pågående bevegelse. Skjevhetene påvirker planhet og brukskvalitet, men representerer samtidig et vesentlig avvik fra dagens toleransekrav.

Over 50 mm på loftet.

Kostnadsestimat er satt for lokal oppretting av det enkelte rom. Dersom videre undersøkelser avdekker underliggende konstruktive forhold eller setningsproblematikk, kan omfang og kostnader avvike.

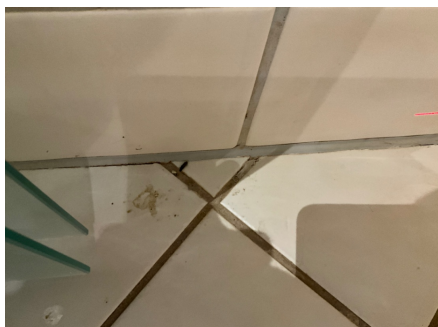
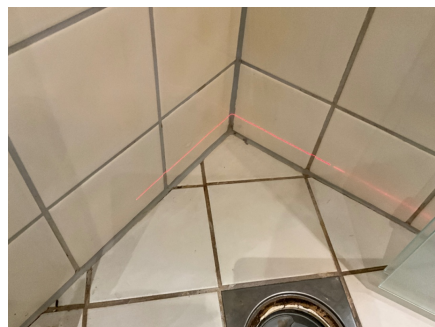
- Det er påvist at flisfuger har riss/sprekker.
- Det er påvist at noen fliser har bom (hulrom under).

Gulvflaten fremstår med normal slitasje, det er registrert hulrom under enkelte av flisene. Dette indikerer manglende feste av flisen. Sprekker i fugene i overgang vegg - gulv indikerer bevegelser i bygget noe mer ikke er unormalt på eldre bygg.

For å lukke avviket må sannsynligvis hele gulvet legges på nytt, dette vil ikke være hensiktsmessig som et enkeltstående tiltak, men bør vurderes ved en renovering.

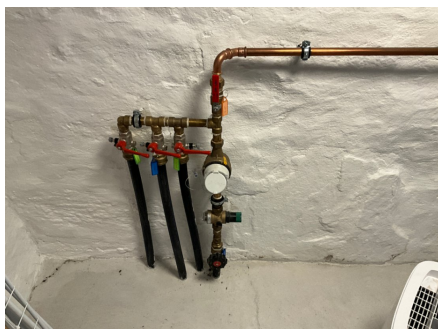
Nyere inntak med fordeling rundt på eiendommen.

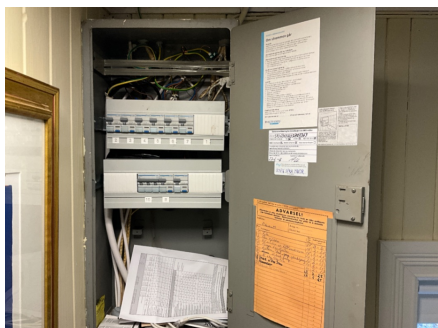
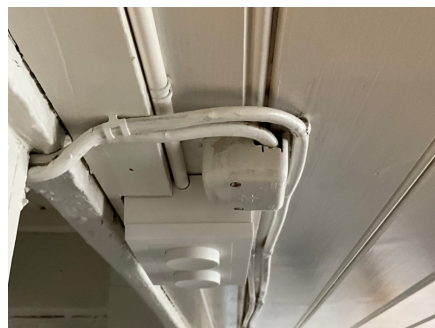
Nyere deler og eldre deler.
