Tilstandsrapport

Enebolig

Knarten 9, 2165 HVAM

Befaringsdato: 29.07.2024

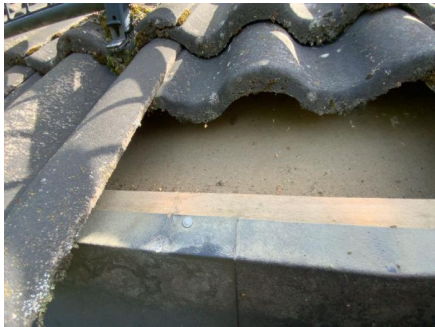
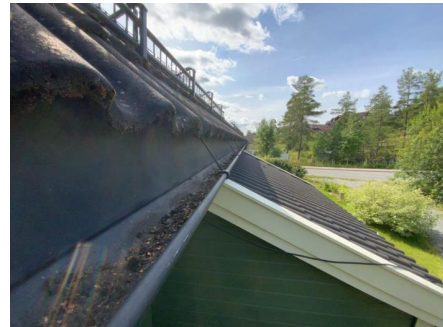
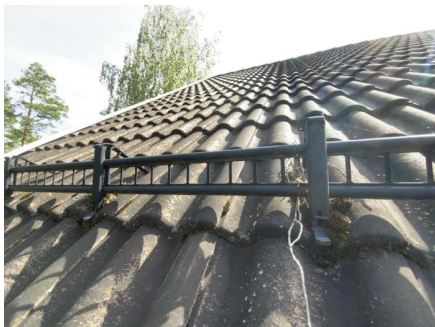
Takstein begynner å miste belegg på steinen og kan da ta til seg mer vann, noe som kan forårsake sprekker i stein og fukt til underliggende trelekker.

Det anbefales at steinen rengjøres der det er mose. Det anbefales å smøre på nytt slitasje belegg på stein for å forlenge levetiden på nåværende stein. Se øvrig takkonstruksjon.

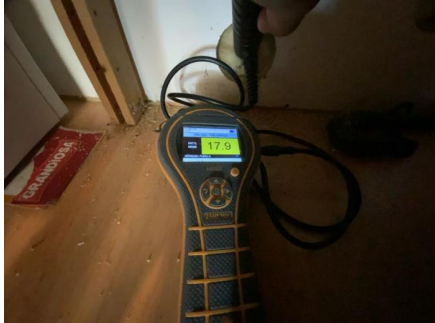
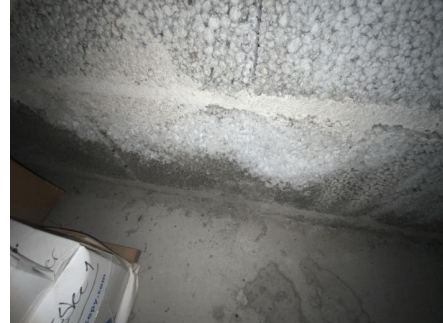
Gulvet har laminat. Veggene har plater. Hulltaking er foretatt og det er påvist avvik i konstruksjonen. Hulltaking er foretatt ved/i Bod. Fuktkvotemåling (vekt%) i konstruksjonen ble målt til 18.

Det ble målt noe høyere fukt i tresvill inne i utforet vegg. Dette betyr at den ligger i risikosonen for hva som er forsvarlig med tanke på fukt inne i veggen. Det er synlig noe saltutslag på lecablokk inne i bod der det ikke er utforet vegg. Her ble det også indikert i risikosonen for hva som er forsvarlig med tanke på fukt.

Det er ikke behov for tiltak per nå, men det anbefales at det sjekkes jevnlig med tanke på at det kan utvikle seg over tid. Se øvrig drenering for ytterligere vurdering.

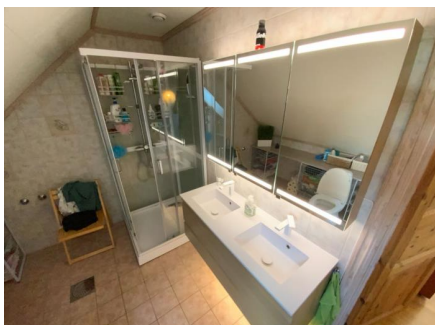
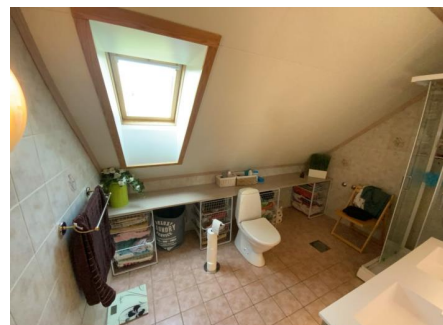
2. ETASJE > BAD

- Det er påvist at høydeforskjell fra topp slukrist til gulv/synlig topp membran ved dørterskel er mindre enn 25 mm.
- Det er påvist at noen fliser har bom (hulrom under).
- Det er påvist avvik i fallforhold til sluk i forhold til krav i forskrift på byggetidspunktet.

- Våtrommet fungerer med dette avviket.

- Overvåk tilstanden jevnlig. For å få tilstandsgrad 0 eller 1 må slukløsningen skiftes ut og sannsynligvis må også membransjiktet skiftes/utbedres. Det er imidlertid vanskelig å si noe om tidspunktet for når dette er nødvendig.
- Sluket må sjekkes og rengjøres jevnlig.
