Tilstandsrapport

Boligbygg med flere boenheter

Jærvegen 536, 4350 KLEPPE

Oppdragsnr.: 12162-1648

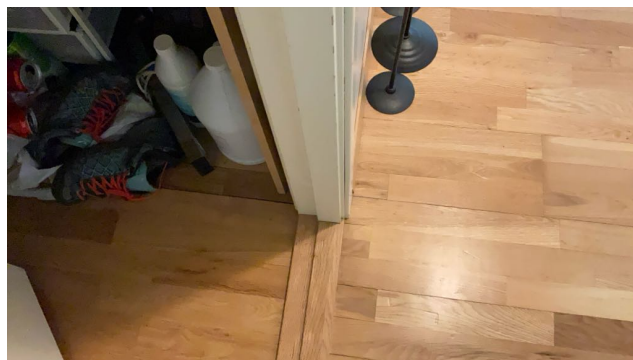
! TG 2 Overflater

- Overflater har en del slitasjegrad utover det en kan forvente.

Parkett har en del gliper og slitasje, samt at det er svellinger på parkett i bod og gang.

Utbedring etter eget ønske.

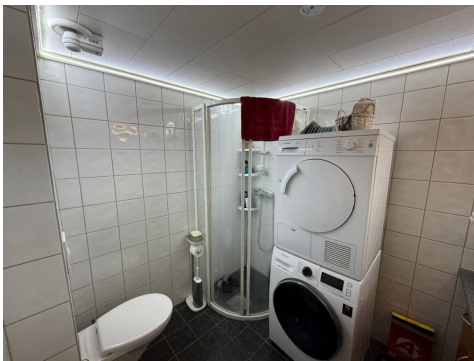
TG 2 Overflater vegger og himling

- Det er påvist at flisfuger har riss/sprekker.
- Det er registrert mindre riss i flisfuger i dusj.

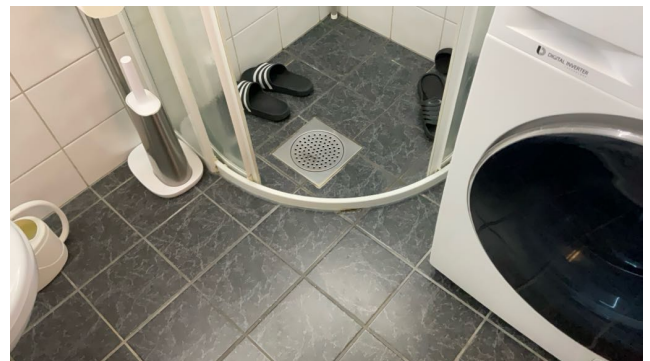
- Det er mulighet for at det kan forekomme vannlekkasje på våtrommet hvor vann ikke vil gå til sluk.
- Det er påvist at høydeforskjell fra topp slukrist til gulv/synlig topp membran ved dørterskel er mindre enn 25 mm.

Det er mulighet for at det kan forekomme vannlekkasje på våtrommet, hvor vann ikke vil gå til sluk pga for høy dusjstokk.

- Det bør etableres avrenning inn til sluk for hele våtrommet.

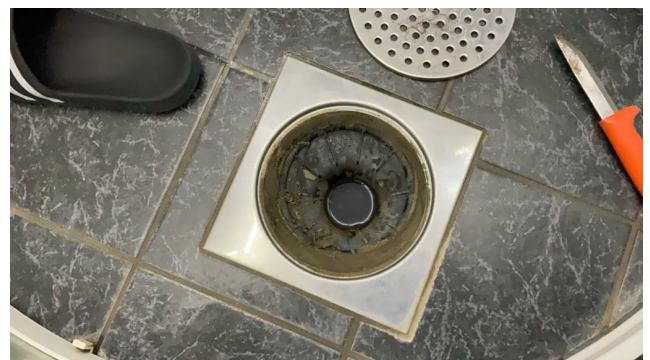
TG 2 Sluk, membran og tettesjikt

- Det må gjøres nærmere undersøkelser.

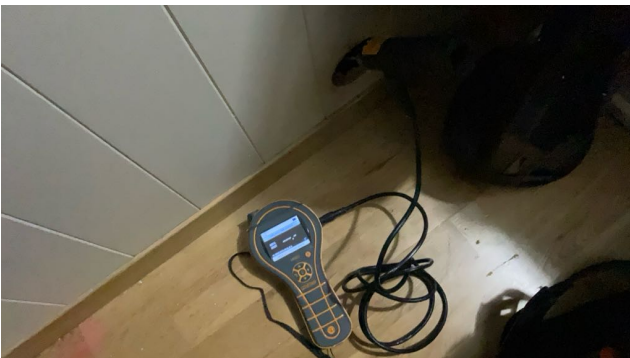
TG 0 Tilliggende konstruksjoner våtrom

Hulltaking er foretatt uten å påvise unormale forhold. Hulltaking er foretatt i bod mot våtsone bad. Hulltaking er kun en stikkprøve og det utelukker ikke at det kan være fukt i andre vegger på våtrommet.
