# Tilstandsrapport

Fritidsbolig/hytte

Hytte Tomma gnr: 97 bnr: 17 ,

Befaringsdato: 02.07.2025

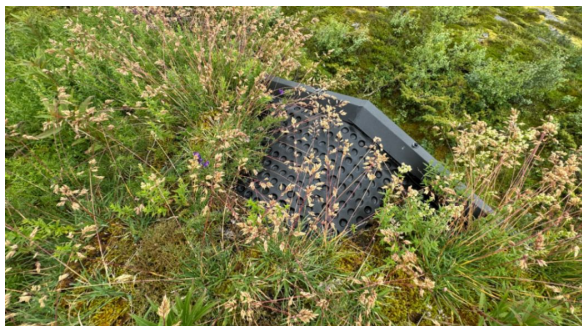
Det ble observert fuktmerker på innvendige deler av takkonstruksjonen, noe som indikerer mulige lekkasjer. Det er registrert noe råteskader i lekter/taktro og i torvhald/kantbord.

Noe manglende torv.

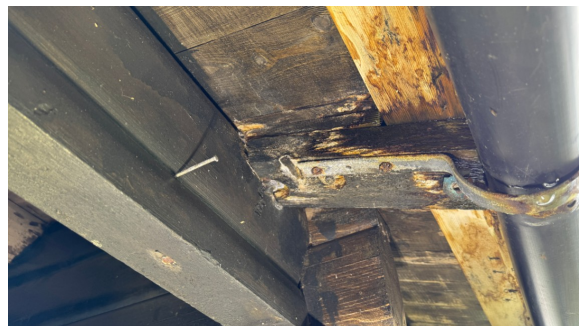
Noe råteskade i taktro/lekter.

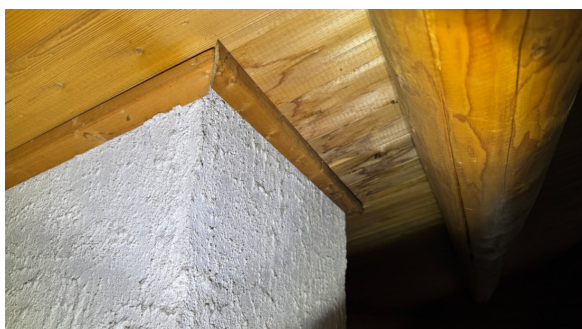
Det er registrert fuktmerker i taket ved pipa.

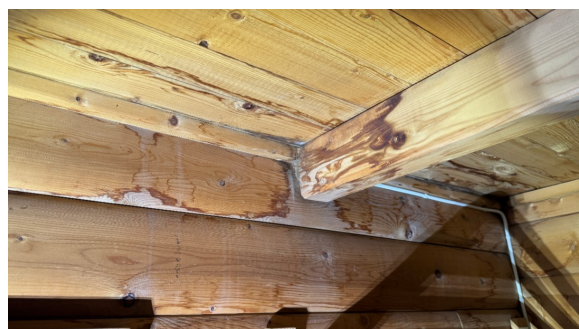
Det er registrert fuktmerker i taket.

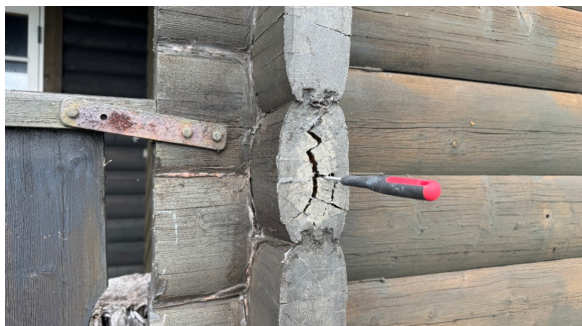
- Det er påvist fuktskader i veggkonstruksjonen.
- Det er påvist råteskader i veggkonstruksjonen.

Det er registrert råteskader i enkelte stokker.

- Fuktskadede konstruksjoner må skiftes ut, og årsak til skadene utbedres.
- Råteskadede konstruksjoner må skiftes ut.

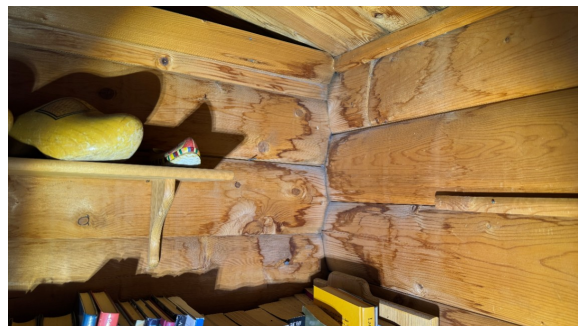
Det er påvist fuktskader i veggkonstruksjonen.

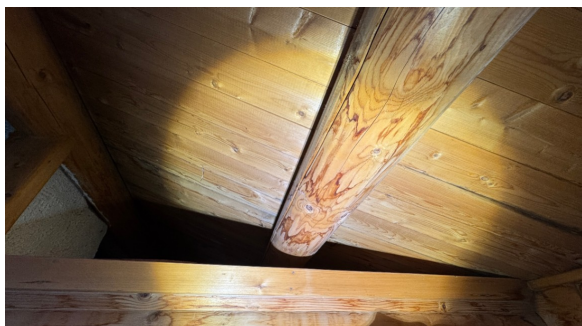
- Det er påvist fuktskjolder/skader i takkonstruksjonen.
- Hele takkonstruksjonen er gjenbygget. Det er ingen mulighet til vurdering utover alder og observasjoner fra underliggende etg.

Det er påvist fuktskjolder/skader i takkonstruksjonen.

Ved utskifting av taktekke må det gjøres nærmere undersøkelser angående oppbygging/isolering.  
Utskifting av råteskadet tresøyler må påregnes.

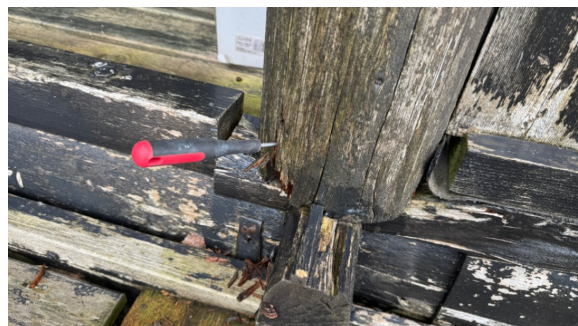
Det er påvist råteskader i bærende konstruksjoner.

Det er påvist råteskader i bærende tresøyle.

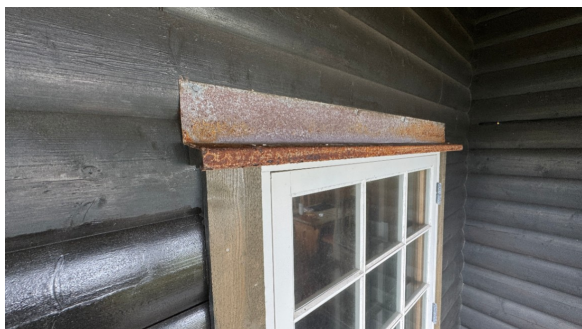
Vindusbeslag har en del rust.

Utskifting av vindusbeslag må påregnes.

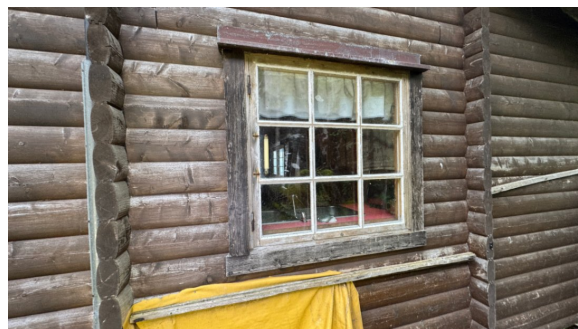
Karmene i vinduer er slitte og det er sprekker i trevirket.

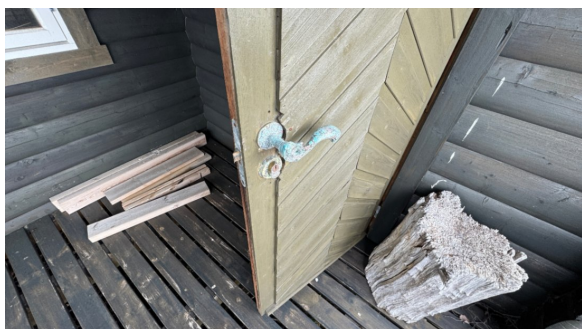
Det er en del irr på dørvridere.

Utskifting av dørvridere bør påregnes.

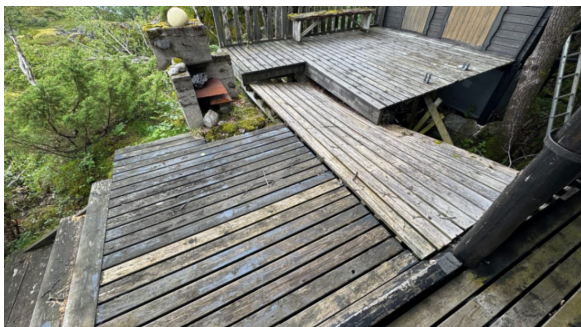
- Åpninger i rekkverk er ikke i henhold til krav i dagens forskrifter.
- Det er ikke montert rekkverk.
- Det er påvist fukt-/råteskader i konstruksjonen.
- Rekkverket er for lavt i forhold til dagens krav til rekkverkshøyder.

Deler av terrassen er falt ned.

Riving og gjenoppbygging av terrasser, trapp og rekkverk må påregnes.

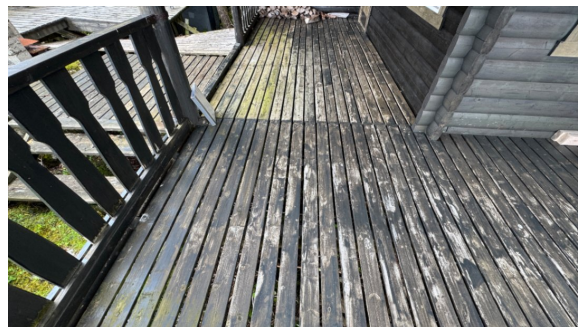
Terrasser er værslitt.

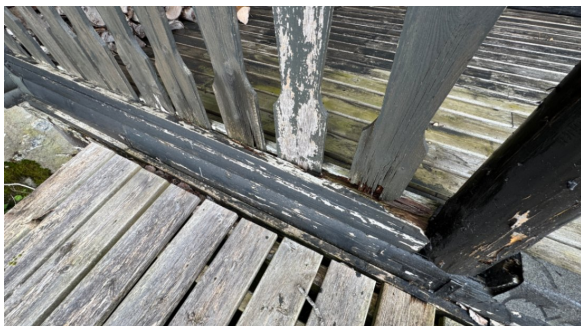
Råteskade i rekkverk.

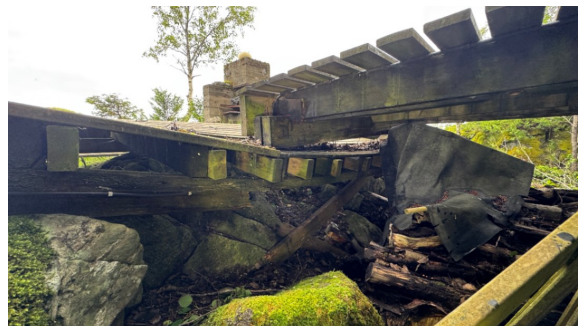
Bærende bjelker for terrassen er råteskadet/knekt.

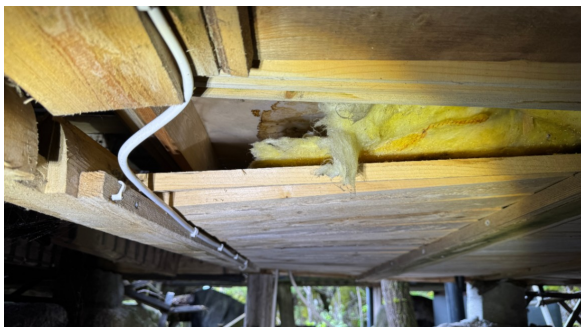
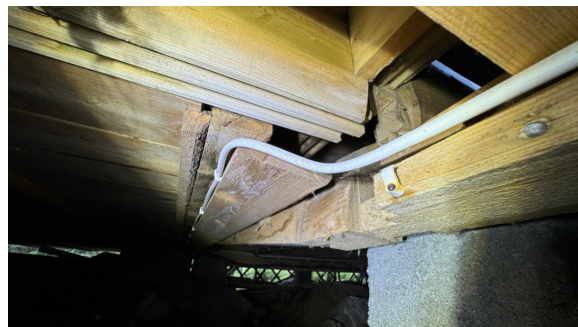
Deler av stubbloftskonstruksjonen har falt ned og etasjeskiller mangler stedvis isolasjon.

Stubbloftskonstruksjonen som har falt ned må gjenoppbygges og det må etableres ny isolasjon.<sup>1</sup>  
Skjevheter i etasjeskiller må rettes opp.

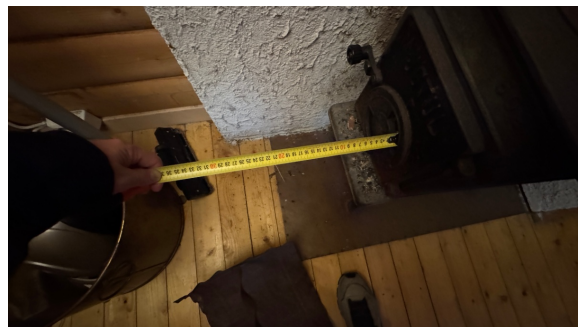
Kontroll av ildfast plate under vedovnen.

- Det må monteres ildfast plate under/foran ildsted.

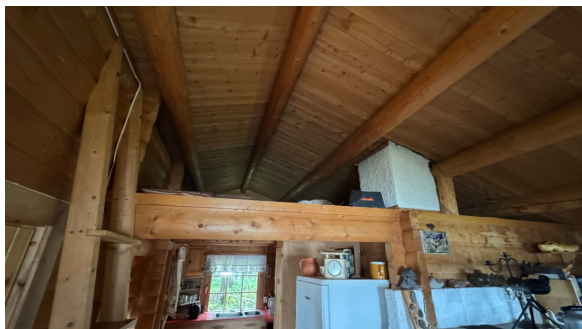
Det er ikke montert rekkverk på hemsene.

Rekkverk må monteres.

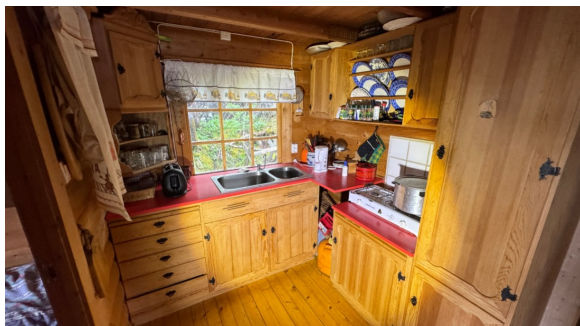
Rommet har ingen ventilering.

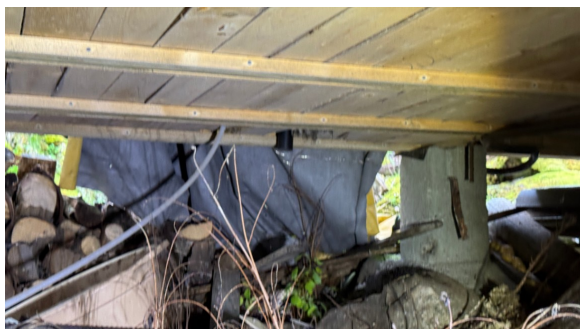
Avløpsrør ledes direkte ut i terrenget under hytta.

Det gjøres oppmerksom på at utslipp av gråvann krever utslippstillatelse fra kommunen, og slike løsninger er normalt ikke tillatt uten godkjent renseløsning. Det må søkes utslippstillatelse fra kommunen, tiltak må påregnes og montering av godkjent septikanlegg bør vurderes.

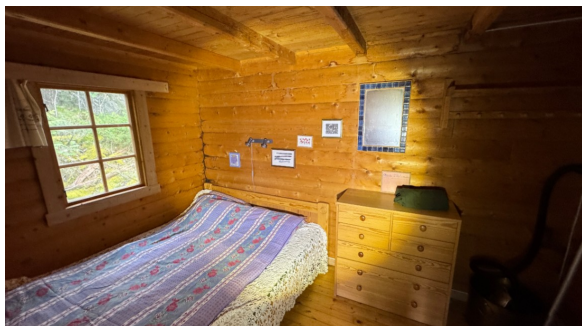
Det er ikke etablert ventiler i vinduer eller yttervegg.

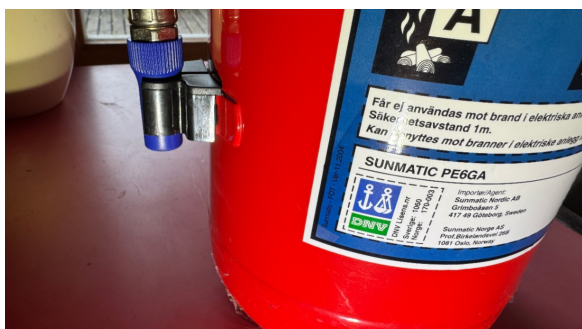
2. Er det skader på brannslukkingsutstyr eller er apparatet eldre enn 10 år?  
**Ja** Brannslukningsapparat er eldre enn 10 år.

Brannslukningsapparat fra 2004.

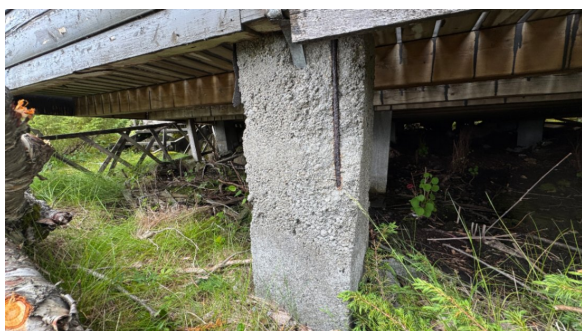
Det er synlig armering på enkelte søyler.

Det anbefales utbedring for å hindre videre nedbrytning.
