# Tilstandsrapport

📍 Starveien 14 A, 1088 OSLO

Oppdragsnr.: 11838-26092

Autorisert foretak: Larsens Takst Service AS

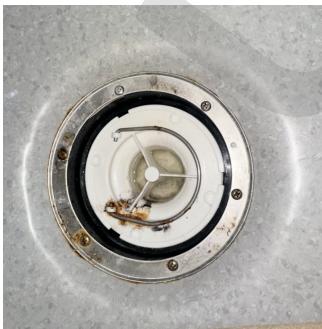
TG settes ut i fra manglende dokumentasjon  
på utførelse av tettesjikt i gulv og vegger.

Det er observert glipper i våtromstapet på vegger.

Sluk i plast, plassert i dusjnise

Ved manglende dokumentasjon på arbeid,  
kan man ikke bekrefte utførelse på konstruksjoner.  
Tettesjikt i gulv og vegger anses som en risiko konstruksjon.  
Fremskaffelse av dokumentasjon fra utførende anbefales.

Oppgradering av våtromstapet må påberegnes,  
manglende tetting i skjøter kan føre til fukt i nærliggende konstruksjoner.

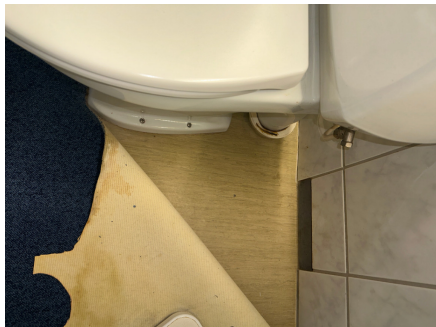
- Våtrommet må oppgraderes for å tåle normal bruk etter dagens krav.

Våtrommet mangler eget sluk.

En må forvente generell oppgradering av våtrommets tettesjikt/membran for at våtrommet skal tåle en normal bruk etter dagens krav (tett våtsone). En samlet TG 3 for rommet er satt med bakgrunn i alder og manglende tetthet i våtsonen på rommet.

Belegg fra byggeår

- Manglende oppgradering av våtrommet medfører høy risiko for at konstruksjonene ikke vil tåle vanlig bruk av vann eller lekkasjer. Selv om det er dusjkabinett, er det fortsatt en betydelig risiko for at våtrommets konstruksjoner ikke tåler lekkasjer. Dette kan føre til fuktskader på tilstøtende konstruksjoner.

**Kostnadsestimat: 200 000 - 500 000**

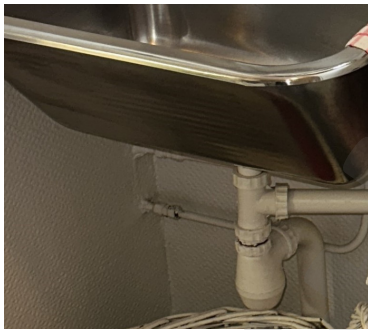
På bakgrunn av alderen er det grunn til å varsle om risiko for skjulte avvik, svekket funksjon, usikker restlevetid eller lignende forhold som utvikles over tid.

Konsekvens: Gamle vannrør gir økt risiko for vannskader.  
Tiltak: Følg forskriftene og bytt til moderne rør (rør-i-rør) ved renovering for å unngå fremtidige problemer.

Eldre tilførselsrør av kobber

Det anbefales å montere Waterguard/  
vannstopper på vanninstallasjoner på kjøkken.  
Unnlatt montering av Waterguard,  
kan føre til større skader på nærliggende konstruksjoner ved lekkasje fra vannrør.
