Tilstandsrapport

📍 Starveien 14 A, 1088 OSLO

Befaringsdato: 24.03.2026

Oppdragsnr.: 11838-26092

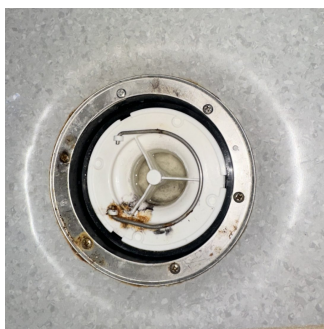
TG settes ut i fra manglende dokumentasjon
på utførelse av tettesjikt i gulv og vegger.

Det er observert glipper i våtromstapet på vegger.

Sluk i plast, plassert i dusjnise

Fremskaffelse av dokumentasjon fra utførende anbefales.

Oppgradering av våtromstapet må påberegnes,
manglende tetting i skjøter kan føre til fukt i nærliggende konstruksjoner.

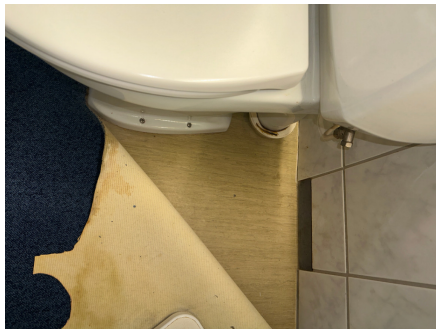
Badet fremstår med eldre konstruksjoner, ut i fra alder blir badet kategorisert til TG3. Badet fremstår med belegg på gulv, og flislagte vegger. Røropplegg med: sluk i naborommet, vannrør med skjulte anlegg. Innredning og garnityr med dusjkabinett, servant, speil med lys over og wc. Badet fungerer med dagens løsning og bruk av dusjkabinett.

Våtrommet mangler eget sluk.

En må forvente generell oppgradering av våtrommets tettesjikt/membran for at våtrommet skal tåle en normal bruk etter dagens krav (tett våtzone). En samlet TG 3 for rommet er satt med bakgrunn i alder og manglende tetthet i våtsonen på rommet.

Belegg fra byggeår

• Manglende oppgradering av våtrommet medfører høy risiko for at konstruksjonene ikke vil tåle vanlig bruk av vann eller lekkasjer. Selv om det er dusjkabinett, er det fortsatt en betydelig risiko for at våtrommets konstruksjoner ikke tåler lekkasjer. Dette kan føre til fuktskader på tilstøtende konstruksjoner.

Kostnadsestimat: 200 000 - 500 000

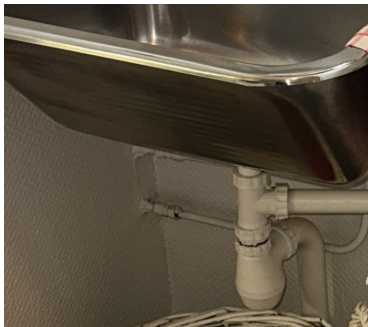
Konsekvens: Gamle vannrør gir økt risiko for vannskader.
Tiltak: Følg forskriftene og bytt til moderne rør (rør-i-rør) ved renovering for å unngå fremtidige problemer.

Eldre tilførselsrør av kobber

Det anbefales å montere Waterguard/
vannstopper på vanninstallasjoner på kjøkken.
Unnlatt montering av Waterguard,
kan føre til større skader på nærliggende konstruksjoner ved lekkasje fra vannrør.
