Jærvegen 537 4350 KLEPPE

Tilstandsrapport Eierskifte

Boligtype: Leilighet

Byggeår: 1999

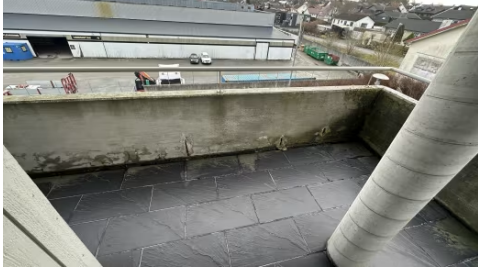
6.1 Balkong, terrasse, platting

Rekkverk målt til 99 cm på ett punkt, dagens krav er 100cm.
Stedvis løse og skadet flis på balkong.
Mangelfull fall på deler av balkong ved ytterdør, ingen registrert følgeskade. Ukjent om det er montert membran på balkong.
Flis montert mot treverk, dette øker fuktbelastningen på treverket og hindre utluftning.
Riss/sprekk/avskalling i rekkverk av betong, synlig armering har begynt å korrodere.
Åpninger i rekkverk mot yttervegg er for stor. løs festet bord/taknedløp er ikke tilstrekkelig sikring.
Åpninger skal ikke overstige 10 cm.

Utbedre påpekte forhold.

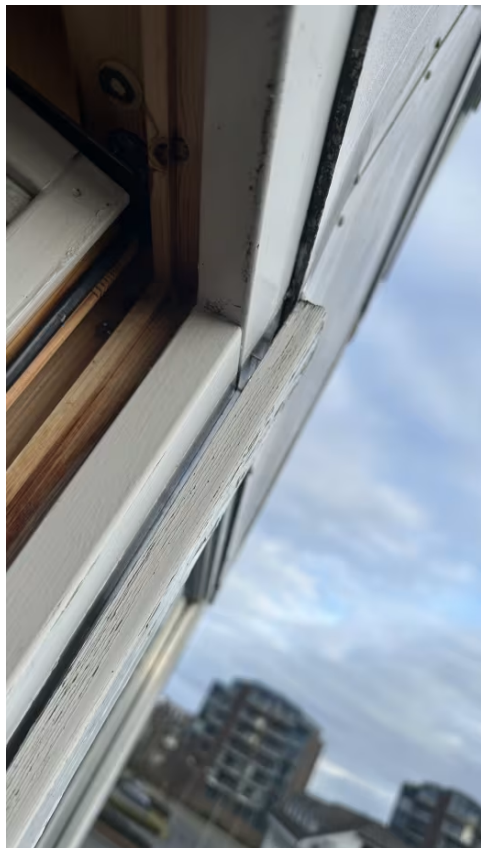
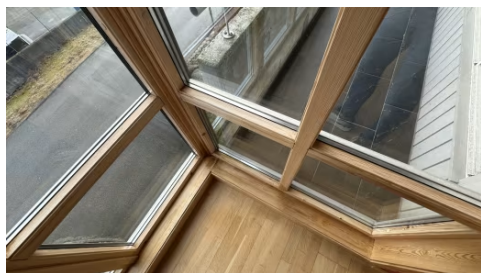
6.2 Vinduer og dører

Vinduer og dører fra antatt byggeåret, normal slitasje i pakninger og beslag, slitte overflater mot sør/øst, anbefaler behandling for hindre lekkasjer.

- Tegn til kondensering i enkelte vinduskarmar, dette skyldes normalt for liten utskiftning av inneluften, samt stedvis mangelfull tetthet omliggende vinduer.
- Løs listverk omliggende vinduer på kjøkken, fare for lekkasjer innvendig, anbefales utbedret.
- Stedvis iring i beslag, påregnelig normalt.
- Løs pakning, skadet dørkarm ved ytterdør entre.
- Ytterdør generelt behøver justering.

Overflatebehandlinger og utskiftning av skadet/slitt listverk tilknyttet vinduer må påregnes. Normalt sett underlagt sameiets ansvarsområde.

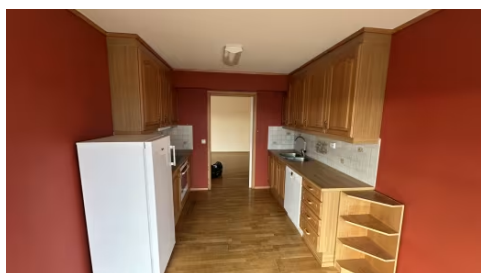
6.3 Kjøkken

-Svelling i underside av benkeplate ved oppvaskmaskin.

-Enkelte fronter behøver justering.

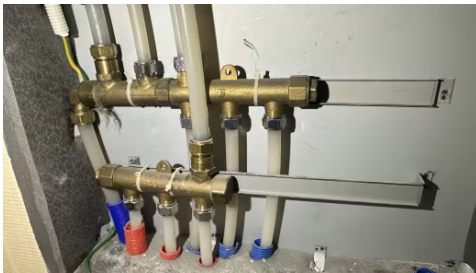
6.6 Vannledninger

Vannrør fra antatt byggeår.

Noe iring registrert på kobberrør i teknisk rom/bod, ellers ingen vesentlig avvik registrert på synlig opplegg.

Fordeler skap synes ikke tilstrekkelig tett, anbefaler kontroll av rørlegger.

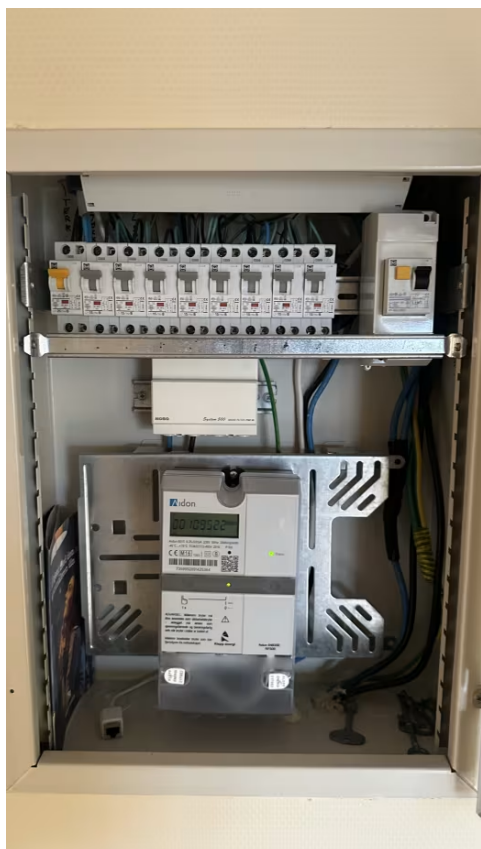
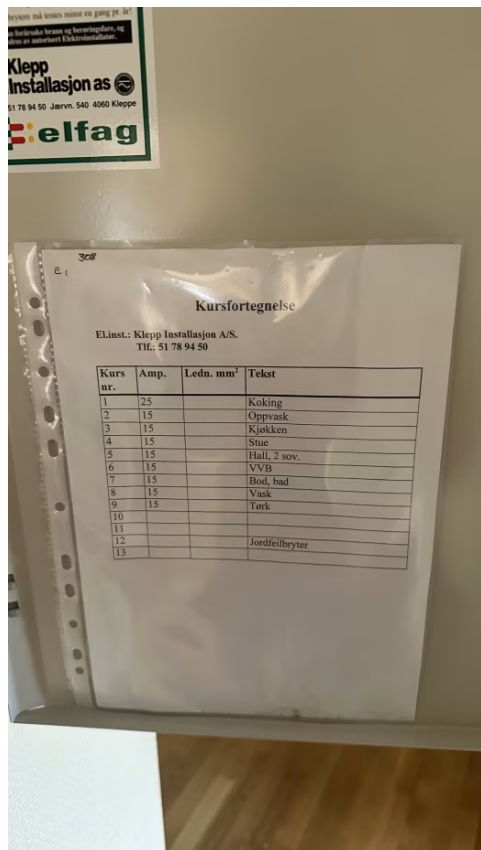
6.7 Elektrisk

Elektriske anlegget fra antatt byggeåret.
Elektrisk opplegg fra byggeåret, kan ha noe liten kapasitet i forhold til dagens krav til bruk.
Svimerke over styringssentral for varme i gang.
Mangelfull merking av kurser i skap.

Boligen har et eldre elanlegg uten dokumentasjon. Det bør gjennomføres en utvidet el-kontroll av en kvalifisert elektrofaglig person, og nødvendige tiltak vurderes deretter.

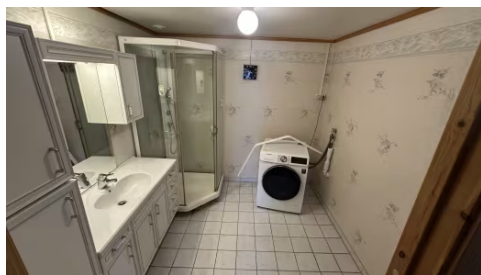
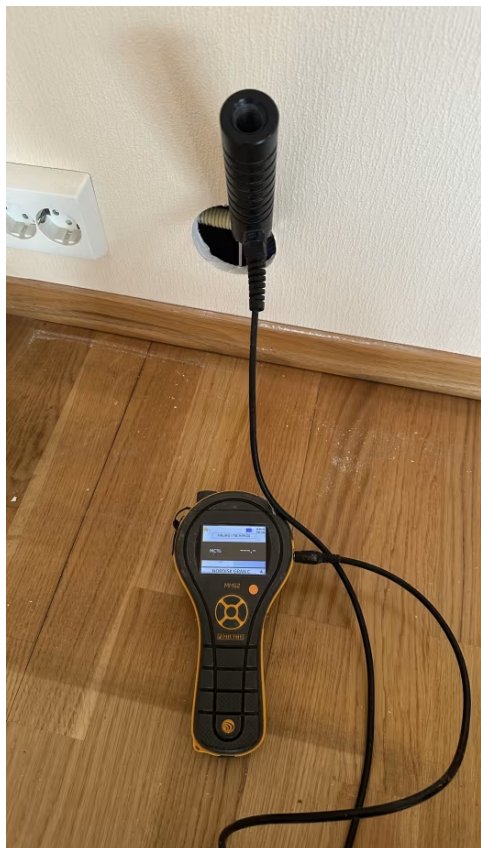
Er det gjennomført arbeider etter opprinnelig byggeår?	Ukjent
Er det påvist avvik i krav om høydeforskjell på tettesjikt/fall til sluk?	Ja
Er det fare for at lekkasjevann fra installasjoner i rommet ikke når sluket?	Ja
Er vindu eller dør plassert i våtsone (utsatt for vannsprut)?	Nei
Er det gjennomføringer i vegg/tak mot kald sone?	Nei
Er det registrert riss, sprekker i fuger, bom (hulrom) under flis?	Ja
Er det påvist tegn på sopp/råteskader/fuktskader på overflater eller skadedyr?	Nei
Er det registrert knirk i gulvet?	Nei

Er det manglende mulighet for renhold og inspeksjonsmulighet av sluk?	Nei
Type sluk	Plast
Er det påvist avvik ved utførelsen av membran/tettesjikt/klemring rundt sluk?	Ja
Er det påvist tegn på utettheter f.eks. rundt rørføringer eller andre overganger?	Ja

Er det påvist feil utførelse, feil materialvalg, eller skader i tettesjikt med fare for fuktskade?	Ja
Har membran/tettesjikt nådd en alder som gir økt risiko for skader eller følgeskader?	Ja
Oppsummering av membran, tettesjikt og sluk	TG-3
Toalett festet med skruer, punktert membran, ingen registrert følgeskade. Sluk er ikke besikket, anbefaler nærmere kontroll ved tilgang.	
Anbefalte tiltak membran, tettesjikt og sluk	
Nærmere kontroll av sluk, tilslutning membran/klemring. Med bakgrunn i alder og slitasje står våtrommet foran en utbedring/utskiftning.	
Utbedringskostnader membran, tettesjikt og sluk	Ingen umiddelbar kostnad

Beskrivelse	
Utstyr: Dusjkabinett, toalett, servant i innredning og vannuttak for vaskemaskin.	
Er det skader på utstyr og innredning?	Nei
Er det innebygd systerne til klosett?	Nei
Oppsummering av sanitærutstyr	TG-2
Sanitærutstyr generelt fremstår i god stand iht. alder. Begynnende svelling i nedre del av sideplate innredning. Krakelering i servant. Utett/skadet dusjhode til dusjkabinett.	
Anbefalte tiltak sanitærutstyr	
Utbedring av påpekte forhold.

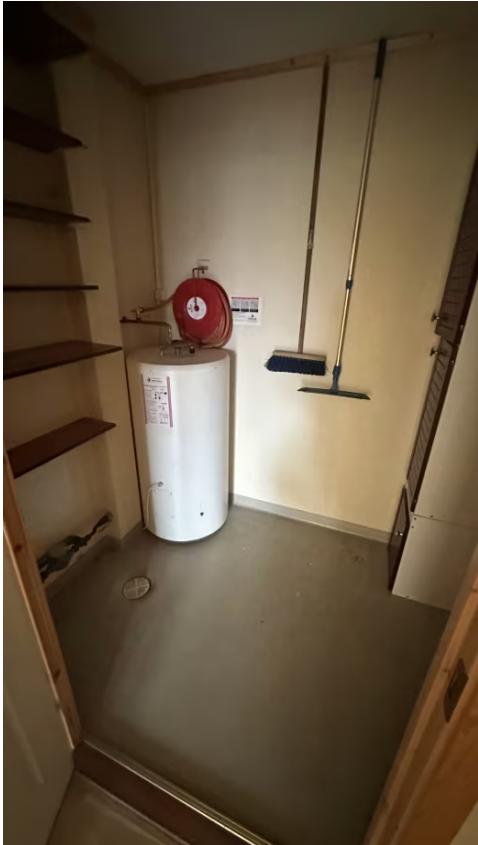
6.11 Øvrig: Teknisk rom/bod

Ingen registrert fukt ved overflate måling av vegg overflater omliggende vannuttak.
