Tilstandsrapport

Enebolig

Sandegata 30 , 6600 SUNNDALSØRA

Befaringsdato: 09.04.2026

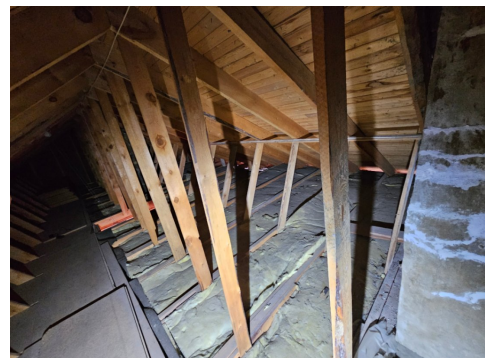
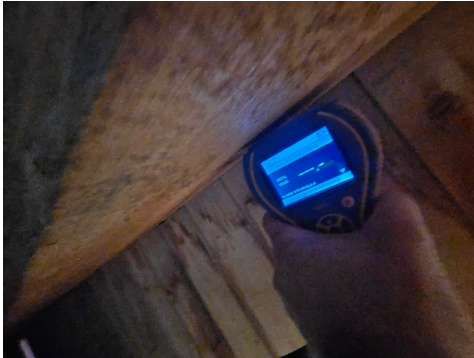
TG 2 Takkonstruksjon/Loft

- Det er påvist fuktskjolder/skader i takkonstruksjonen.

Det er registrert skjoldmerker på takstol ved pipestokken. Ved bruk av fuktindikator bemerkes skjoldmerkene som tørre på befaringsdagen.

- Det må gjøres nærmere undersøkelser.

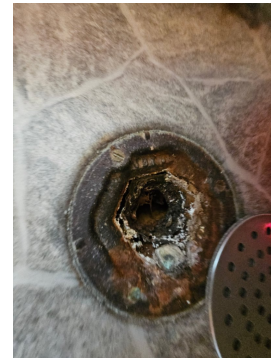
Konsekvensen ved å ikke gjøre tiltak er økt risiko for lekkasjer og fuktskader i underliggende konstruksjoner.

- Overvåk tilstanden jevnlig. For å få tilstandsgrad 0 eller 1 må slukløsningen skiftes ut og sannsynligvis må også membransjiktet skiftes/utbedres. Det er imidlertid vanskelig å si noe om tidspunktet for når dette er nødvendig.
- Eldre sluk av støpejern er ofte utsatt for rust som kan medføre lekkasjer. Eventuelle lekkasjer kan medføre fuktskader på tilliggende konstruksjoner.
- Det er viktig å merke seg at levetiden til en membran varierer basert på kvalitet, installasjon og bruk. Eldre membraner kan bli sprø og sprekke opp, noe som fører til at de mister sin vanntettende funksjon. Dette kan resultere i vannlekkasjer gjennom vegger og gulv og fuktskader.

Det anbefales å overvåke tilstanden jevnlig og vurdere utskifting av både sluk og membran for å redusere risikoen for lekkasjer og fuktskader i tilstøtende konstruksjoner. Eldre sluk og membran har økt sannsynlighet for svikt, noe som kan føre til omfattende skader og kostnader ved vanninntrenging.
