Fritidsbolig  
Kleivadalen 34  
5763 Skare

#### Boligens tekniske tilstand:

Dato: 27/10/2025

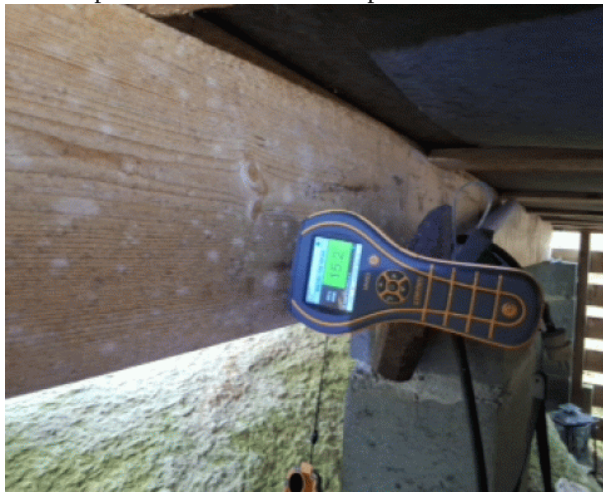
### TG 2 1.2 Krypekjeller

**Merknader:** Det står noe vann under boligen. Selv om dette er en luftig løsning vil det være bedre for miljøet under boligen med en tørrere grunn. Det ble ikke målt skadelig fuktinnhold i treverket men det ble observert litt tendens til muggsopp.

Det ble påvist svikt i stubbeloftsplater noen steder. Her må det påregnes noe reparasjonsarbeid.

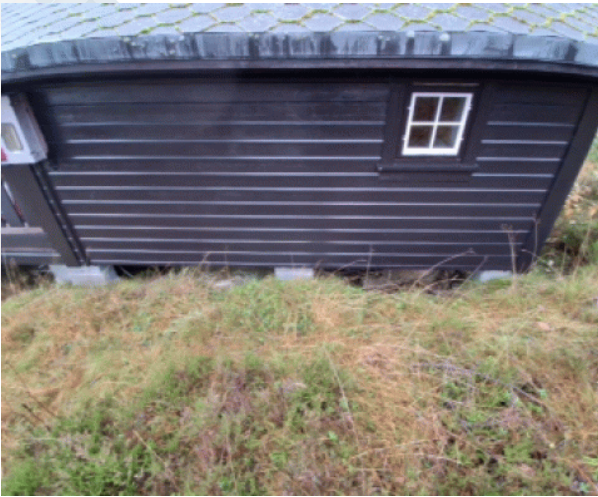
### TG 2 1.3 Drenering

Fall fra grunnmur vurderes ikke som tilstrekkelig.

Terrenget er lett kupert og skrår inn mot boligen noen steder.

**Merknader:** For å oppnå tilstandsgrad 0 må det være fall bort fra boligen. Anbefalinger fra byggforsk er som følger: Terrenget rundt byggverk må planeres med fall utover. Fallet må være minimum 1:50 i en avstand på minimum 3 meter fra vegglivet. Der terrenget gjør dette vanskelig. Kan alternative tiltak være fall langs veggen og bort fra byggverket, avskjæringsgrøfter og lignende

Boligen er snart 30 år og det er ikke påvist alvorlige skader utover det som er beskrevet under punkt 1.2. På bakgrunn av dette er det ikke påvist behov for umiddelbare tiltak på terrenget rundt boligen. Det anbefales å gjøre tiltak slik at vannet ikke blir stående under boligen. Det presiseres at forhold under boligen krever jevnlig tilsyn/vedlikehold i likhet med øvrige bygningsdeler. Tiltak for bortledning av vann rundt boligen må vurderes ut fra dette.

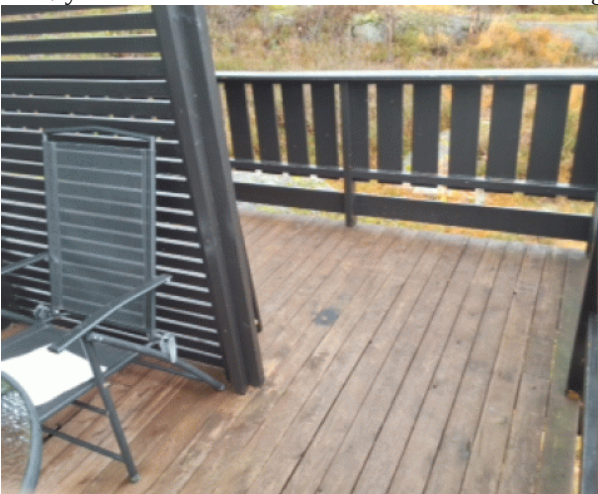
#### TG 2 2.1 Yttervegger og veggkonstruksjon

Over halve tiden av forventet levetid på ytterkledningen er passert. Det må på generelt grunnlag forventes noe reparasjon og vedlikehold.

En søyle ved takutstikket i front er ute av lodd. Leveggen er ute av retning.

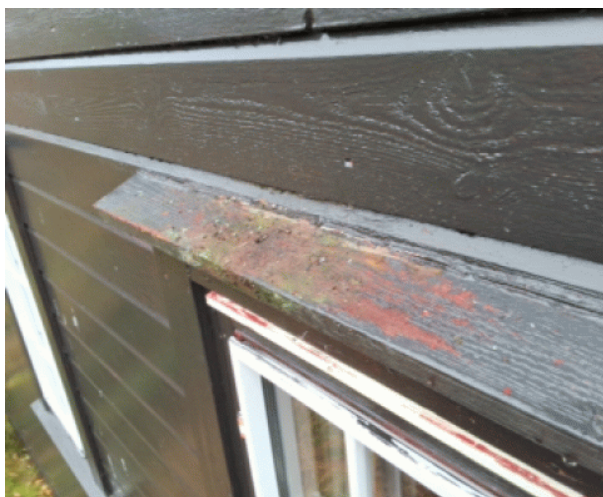
#### TG 2 3.1 Vinduer og ytterdører

Vinduer og dører har høy alder i forhold til forventet levetid og det må forventes reparasjon/utskifting og vedlikehold i tiden som kommer.

Vinduer og dører har en del fuktskjolder innvendig. Pakningene har trukket seg sammen og er for korte i hjørner.

Baderomsvinduet har råteskader i karmen. Utvendig vannbord har også skader.

Hoveddøren må justeres.

Kjøkkenvinduet tar i karmen.

Vannbord over vindu er limt/fuget til kledningen dette er en løsning som krever jevnlig vedlikehold. Dette gjelder spesielt for gavelveggen mot nord.

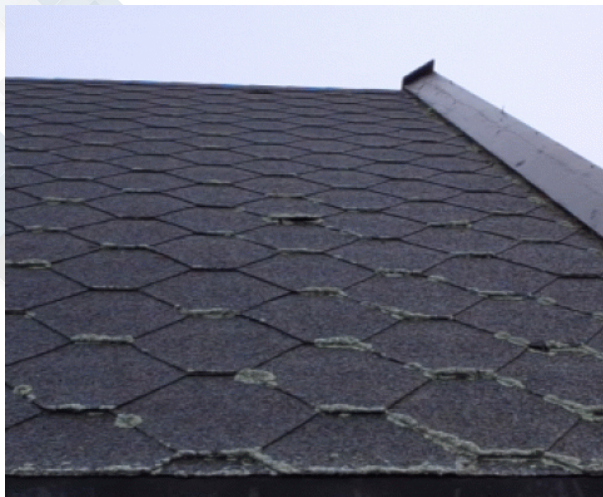
##### TG 2 4.2 Undertak, lekter og ytterteking (taktekingen)

**Merknader:** Det er påvist at litt av shingelen ikke ligger sammen ved et punkt mot sørvest. Shingelen er litt løs ved bordtaksbeslaget.

Yttertekingen har høy alder i forhold til forventet levetid. Forventet levetid for takshingel er 20-30 år.

Vindski og dekk/vannbord har passert forventet levetid vedlikehold/utskifting må påregnes i tiden som kommer.

Det anbefales en taksjekk og liming av løs shingel.

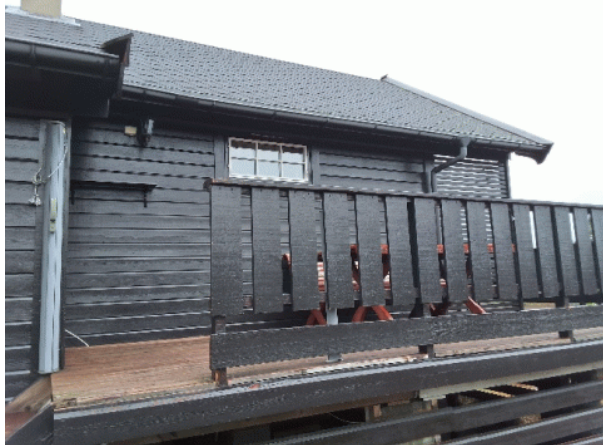
#### TG 2 4.3 Renner, nedløp og beslag

**Merknader:** Det var oppholdsvær på befaringsdagen takrenner og nedløp er ikke funksjonstestet. Takrenner, nedløp og beslag har høy alder i forhold til forventet levetid. Forventet levetid på takrenner og nedløp av plast er 20-30 år. Det ble påvist to knekte rennekroker over terrassen mot vest.

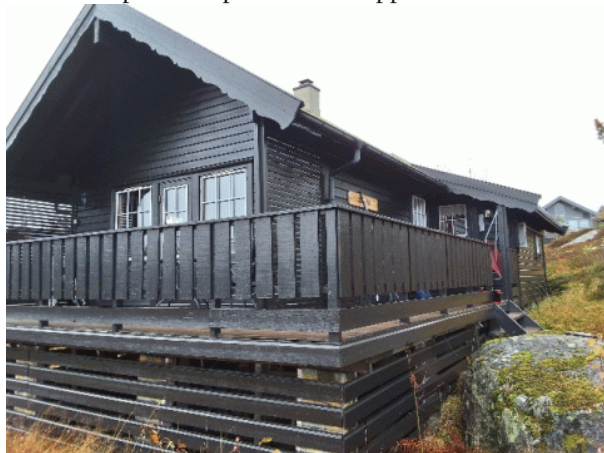
Det mangler rekkverk ved trappen mot vest ellers oppfyller rekkverket kravet til byggeforskrifter på byggemeldingstidspunktet.

Terrassen på bakkeplan er ikke oppmålt. Denne må sees på som utgått på dato.

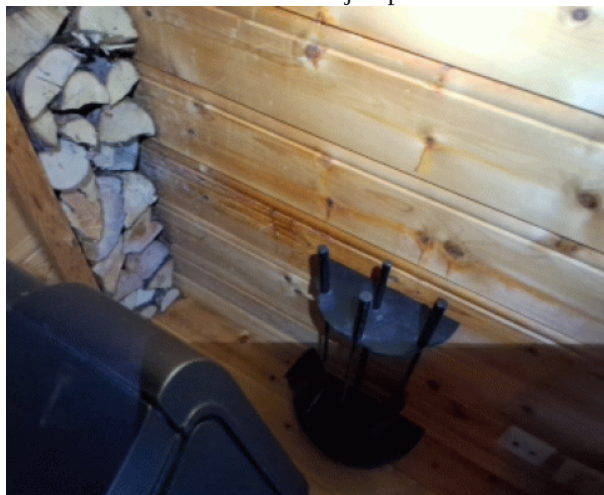
### TG 3 7.1 Piper og ildsteder

**Merknader:** Det er litt skader i pussen rundt røykrøret.

For ovner produsert før 1997 er avstandskravet til brennbart materiale 600 mm når ovnen står parallelt med brennbart materiale. Ovnen er montert 380 mm fra brennbart materiale.

Det må innhentes dokumentasjon på avstandskrav til ovnen. Alternativt monteres brannmur.

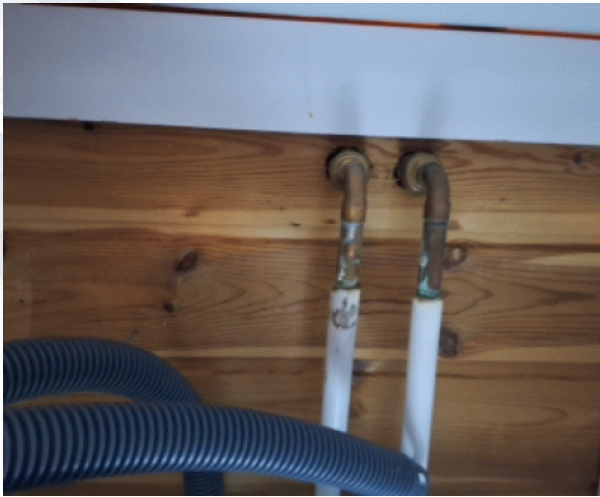
Det ble observert en vanndråpe og litt fuktighet ved tilkoblingen ved vaskemaskinen. Dette må undersøkes ytterligere og utbedres.

Det er stor forskjell på levetid på kobberrør m.a spiller vannkvaliteten inn. Det er av den grunn viktig med jevnlig overvåkning. Forventet levetid på kobberrør i kveil med plastkappe er 25-50 år
