# Tilstandsrapport

Enebolig

Bugen 31, 7200 KYRKSÆTERØRA

Befaringsdato: 27.08.2025

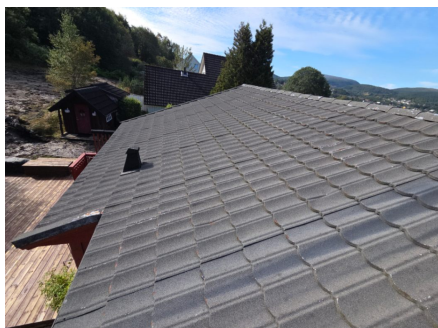
Det er noe synlig rust/avskaling av lakk/overflate på takplater. Plater på nedre del er det synlige skruehull som bør tettes

- Tidspunkt for utskiftning av taktekking nærmer seg.
- Tidspunkt for utskiftning av undertak nærmer seg.
- Når taktekking og undertak begynner å bli gamle, øker risikoen for lekkasjer, noe som kan føre til omfattende og kostbare reparasjoner av underliggende konstruksjoner dersom en ikke foretar tiltak på konstruksjonene før dette oppstår.
- Skruerhull på takplater bør tettes for å hindre fuktinntregning
- Lokal overflatebehandling av rust/avskaling av lakk er anbefalt for å øke takets levetid.

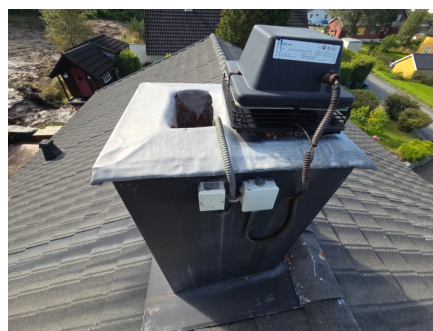
Luftespalte i pipe er åpen. Det bør monteres hatt for å hindre fuktinntregning

- Pipehatt på lufting bør monteres for å hindre vann å trenge ned i pipen. Det kan medføre ytterligere skade på pipe og i tillegg føre til vannlekkasjer i rom med sotluke.

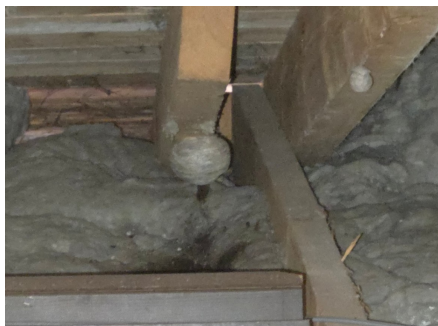
- Det er begrenset/dårlig ventilering av takkonstruksjonen.
- Det er flere vepsebol på kryploftet som tyder på at insektsduk i overgang tak/vegg ikke fungerer.
- Deler av isoalsjon er lagt opp mot taktroet ute mot takfoten og hindrer luftsikulasjon
- Det er ujevnt isolert på loftet
- Undertak har ingen mansjett/tetting rundt gjennomføringer i undertak
- Loftsluke er ikke tett og isolert, det kan føre til at varm fuktig luft fra boligen stiger opp på loftet og forårsaker fuktskader.
- Det er påvist fuktskjolder/misfarging i takkonstruksjonen.

Eldre vepsebol er synlig på kryploftet

- Insektsduken bør utbedres for å sikre kaldloft/kryploft mot insekter og et. skjulte skader.
- Påviste fuktskjolder i undertak bør holdes under oppsikt over tid og tiltak må vurderes ut fra hvordan dette utvikler seg. Det er ikke målt forhøyde fuktverdier på befaringsdagen.

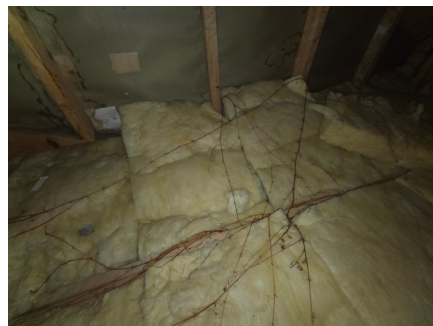
Rester etter kryp planter er kommet inn på kryploftet

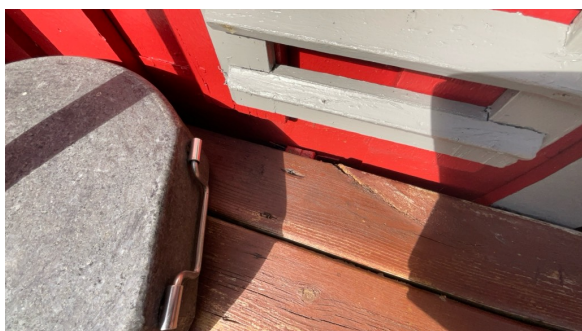
- Det er avvik:
- Det er ikke montert beslag mellom yttervegg og balkong/terrasse.
- Det er værslitt/oppsprukket trevirke/trepaneler.

Mangler beslag mellom terrasse og yttervegg

- Tiltak:
- Overflatebehandling av overflater må kunne påregnes for å lukke avviket.

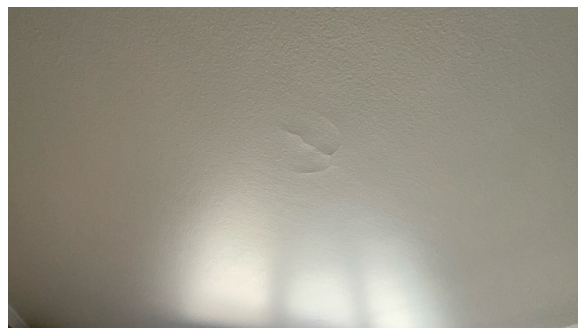
Små skader i himling på stue

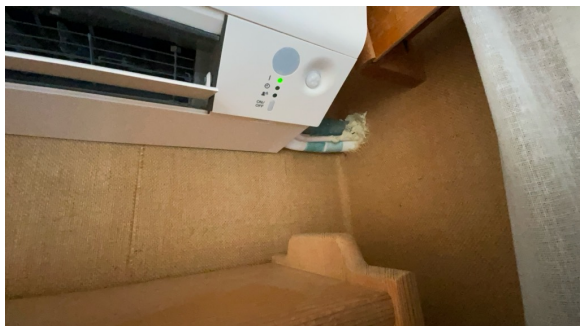
Gjennomføring til varmepumpe er det synlig byggeskum og rør.

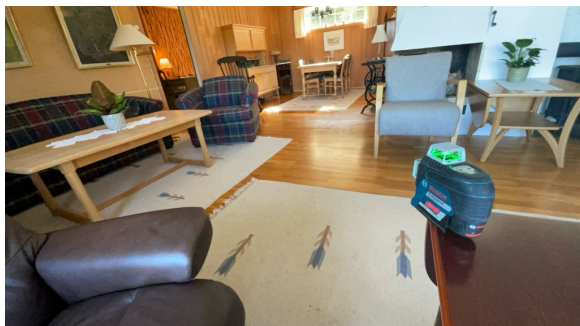
1. etasje

- Det er målt høydeforskjell på mellom 15-30 mm gjennom hele rommet. Tilstandsgrad 2 gis med bakgrunn i standardens krav til godkjente måleavvik.
- Målt høydeforskjell på mellom 10 - 20 mm innenfor en lengde på 2 meter. Tilstandsgrad 2 gis med bakgrunn i standardens krav til godkjente måleavvik.

Plassering av laser ved kontroll av stue. Det er målt 20 mm høydeforskjell gjennom rommet. TG 2

- For å få tilstandsgrad 0 eller 1 må høydeforskjeller rettes opp. Det vil imidlertid sjelden være økonomisk rasjonelt som et enkeltstående tiltak i en bolig som dette. Dersom boligen en gang skal renoveres, kan man vurdere slike tiltak.
- Knirk i gulv er ikke uvanlig for boliger av sådan alder, og skyldes normalt at innfestingen av undergulv gir noe bevegelse i konstruksjonen. Det er ikke registrert forhold som tyder på svekkelser i konstruksjonen.

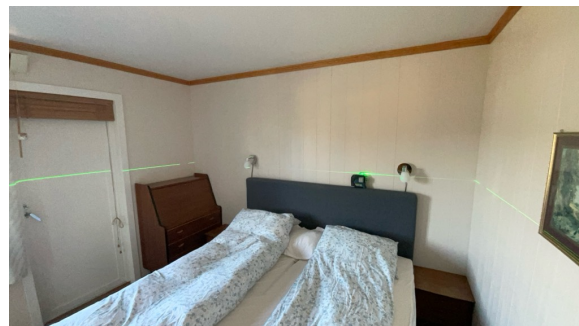
1. etasje

Plassering av laser ved kontroll av soverom 2. Det er målt 20 mm høydeforskjell gjennom rommet. TG 2. Over en avstand på 2 meter er det målt 20 mm fra verandadør til garderobeskap. TG 2

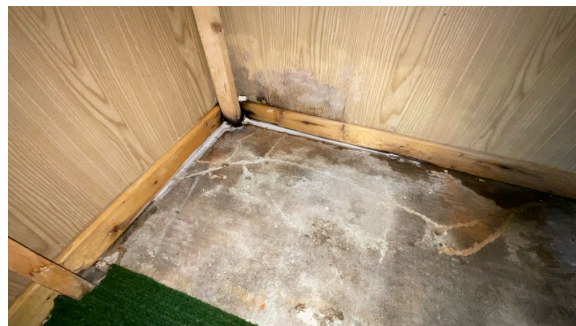
- Det er påvist indikasjoner på noe fuktgjennomtrenging i kjellergulv.
- Det er påvist indikasjoner på noe fuktgjennomtrenging inn i kjellermur.
- Det er påvist synlige fukt/råteskader i treverk i underetg./kjeller, hulltaking er derfor ikke nødvendig

Synlig skade på vegg inn i bod

- Det må foretas tiltak for å utbedre årsak til fukt-/råteskadene samt utbedre råteskadene

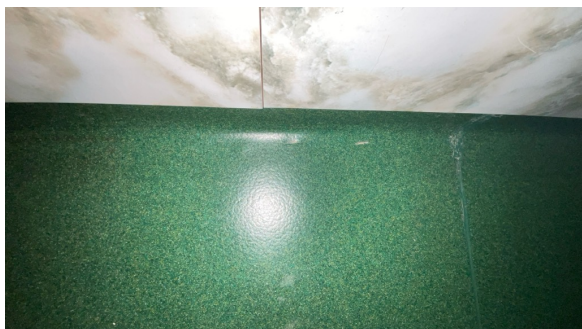
- Våtrommet må oppgraderes for å tåle normal bruk etter dagens krav.
- Forventet levetid er nådd for overflater
- Skade/sprekk i belegg med fare for lekkasje
- Misfarging på gulvbelegg grunnet gulvvarme
- Knirk i gulv
- Gulvet er flatt ut fra sluk. (Vannsikkerheten er ved byggeår sikret med hevet dørterskel)
- Vindu er plassert i våtsone ved badekar
- Riss i servant
- Misfarging på silikonfuger
- Veggplater er montert uten sokkellist/mykfuge i bunn av plater
- Naturlig ventilering
- Manglende tilluftsventilering ved dør
- Over halvparten av forventet levetid er nådd for sanitære installasjoner.

- Manglende oppgradering av våtrommet medfører høy risiko for at konstruksjonene ikke vil tåle vanlig bruk av vann eller lekkasjer. Dette kan føre til fuktskader på tilstøtende konstruksjoner.

Skade/sprekke i belegget med fare for lekkasje

- Tiltakskostnad er satt ut fra full renovering i henhold til dagens tekniske forskrifter. Valgte løsning ved renovering kan påvirke kostnaden.

**Kostnadsestimat: 100 000 - 300 000**

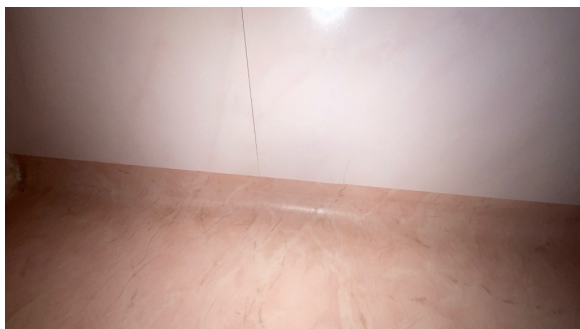
- Gulvet er flatt (Vannsikkerheten er ivarett ved byggeår ved å løfte dørterskel og sikre overhøyde på belegget). Vann renner ikke fritt til sluk.
- Lekkasjevann utenfor dusjhjørne renner ikke fritt til sluk grunnet list på gulvet
- Veggplater er montert uten sokkellist og mykfuge i bunn av plater
- Forventet levetid på overflater og tettesjikt er nådd
- Over halvparten av forventet levetid er nådd for sanitære installasjoner.

Sprekk i laminatplate under servant ned mot gulvet

- Manglende oppgradering av våtrommet medfører høy risiko for at konstruksjonene ikke vil tåle vanlig bruk av vann eller lekkasjer. Dette kan føre til fuktskader på tilstøtende konstruksjoner.
- Badet har TG 3 på grunn av alder, påviste punkter og usikker rest levetid på vinylbelegg. Ved å montere dusjkabinett og ingen direkte vannbelastning på overflater, kan badet fortsatt benyttes på eget ansvar. Anbefaler da at det monteres vannstoppventil med vannføler ved dør.
- Tiltakskostnad er satt ut fra full renovering i henhold til dagens tekniske forskrifter. Valgte løsning ved renovering kan påvirke kostnaden.

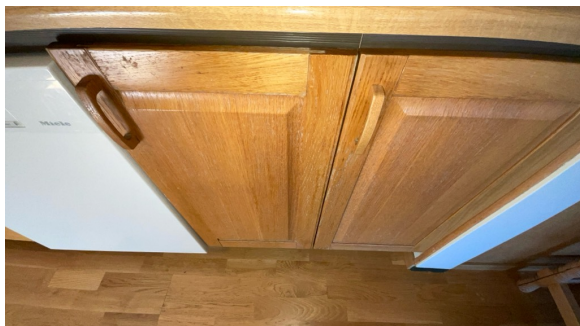
- Det er påvist at overflater har noe skader.
- Noe overflateskader på benkeplater
- Noe overflateslitasje på enkelte kjøkkenfronter
- Noe slitasje på skapskrog under vask
- Mer enn halvparten av forventet brukstid er passert på hvitevarer
- Skade på ei flis. Sprekk i flisfuger og bom ved overgang mellom mur og pipe bak komfyr.

Noe overflateslitasje på enkelte kjøkkenfronter

- Andre tiltak:
- Det er ikke behov for utbedringstiltak siden hvitevarer fungerer i dag, men ut ifra alder kan skader plutselig oppstå på eldre produkter.
- Ikke behov for umiddelbare tiltak, må vurderes ut fra egne behov og ønsker.

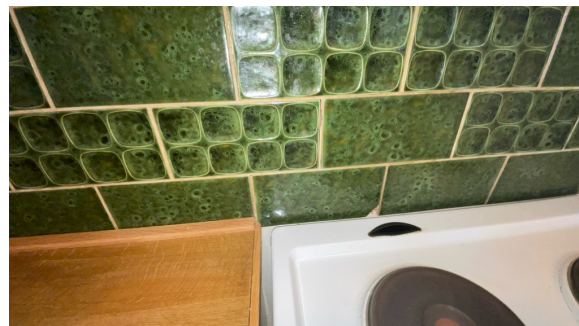
Skade på ei flis. Sprekk i flisfuger og bom ved overgang mellom mur og pipe bak komfyr.

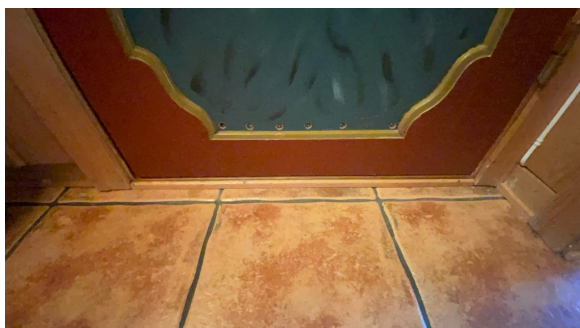
Tilluft til toalett via hull i dør

- Toalettrom har kun naturlig avtrekk fra rommet, NS 3600 krever mekanisk avtrekk for å kunne gi TG 0/1.
- Toalettrom mangler tilluftsventilering, f.eks. spalte/ventil ved dør.
- Det er avvik:

- Tiltak:
- Mekanisk avtrekk bør etableres på toalettrom.
- Det bør etableres tilfredsstillende tilluft til toalettrom, f.eks. luftespalte ved dør e.l.
- Det er ikke behov for utbedringstiltak siden sanitære installasjoner fungerer i dag, men ut ifra alder kan skader plutselig oppstå på eldre anlegg.

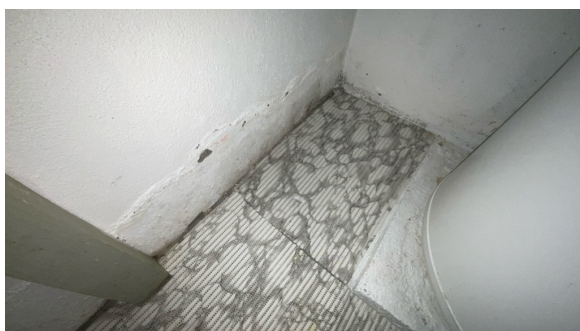
- Synlig saltutslag på vegg og i gulv. Må ses i sammenheng med rom under terreng og påvist fukt

Saltutslag på vegg er synlig ved varmtvannsbereder

- Overvåk tilstanden jevnlig. For å få tilstandsgrad 0 eller 1 må slukløsningen skiftes ut og tettesjikt/membransjiktet skiftes/utbedres. Det er imidlertid vanskelig å si noe om tidspunktet for når dette er nødvendig, det avhenger av fremtidig bruk og egne ønsker.

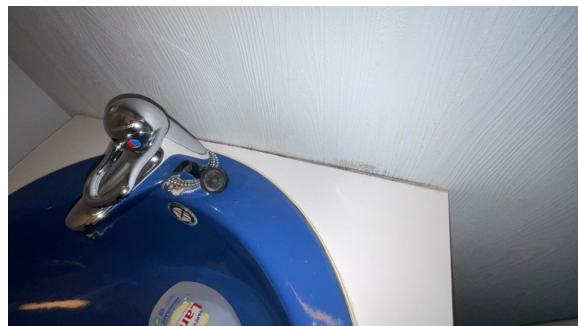
Noe misfarging på fuge/vegg ved servantskap

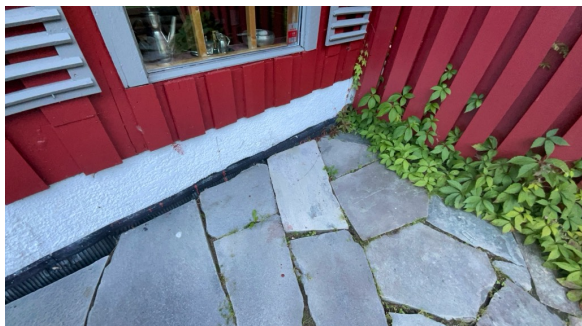
Oversikt, svinnsprekker i puss på mur

- Andre tiltak:
- Ikke behov for umiddelbare tiltak, men svinnsprekker i puss bør overvåkes over tid og tiltak må vurderes ut fra hvordan dette utvikler seg.
- Ikke behov for umiddelbare tiltak, men sprekker i mur bør pusses, overvåkes over tid og tiltak må vurderes ut fra hvordan dette utvikler seg. Tiltak må tas i sammenheng med evt. drenering

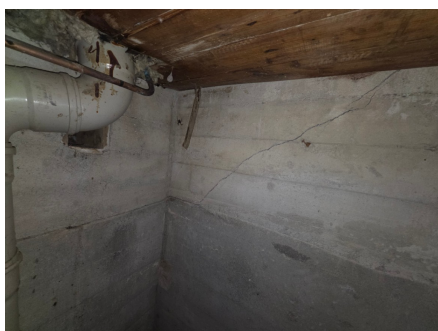
Sprekk i grunnmur sett fra krypkjeller

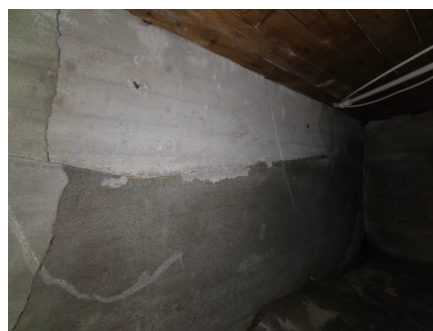
Sprekk i grunnmur sett fra krypkjeller langs støpeskjøt på grunnmur

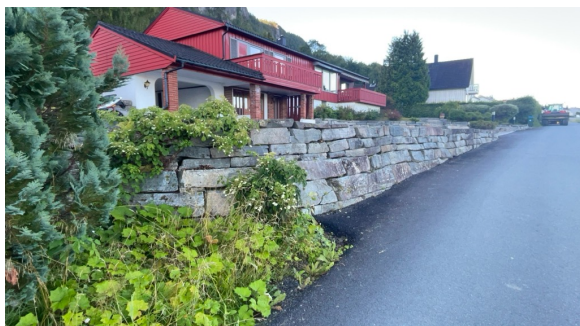
Oversikt. Det mangler rekkverk/annen sikring på forstøtningsmuren(e) ut ifra dagens krav.

- Tiltakskostnad er satt ut fra montering av rekkverk i henhold til dagens tekniske forskrifter. Valgte løsning ved renovering kan påvirke kostnaden.

**Kostnadsestimat: 10 000 - 50 000**

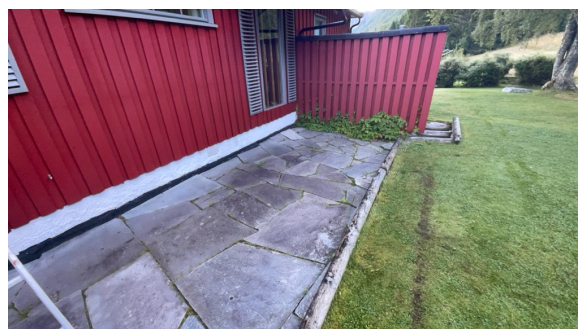
Område ovenfor bolig med manglende fall på terreng

**Kostnadsestimat: 50 000 - 100 000**

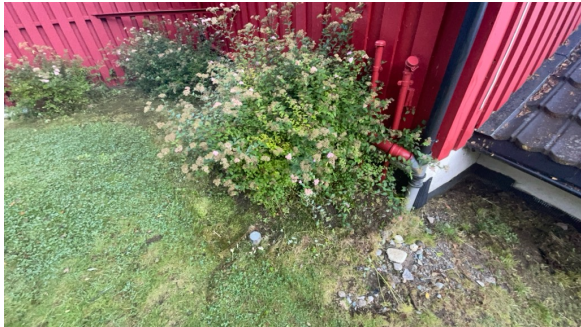
Synlige påfyllingsrør på baksiden av boligen

Send melding om at tanken er tatt ut av bruk til avdeling plan og forvaltning eller feiertjenesten.
