Bugen 31, 7200 KYRKSÆTERØRA

**Romslig enebolig beliggende i  
barnevennlig og sentrumsnært  
boligfelt på Kyrksæterøra**

Tilstandsrapport .....39

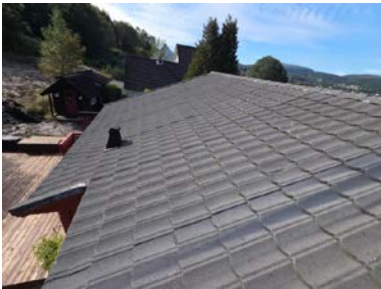
- Det er noe synlig rust/avskaling av lakk på takplater  
- Det er synlige skruenhull på nedre del av takplater

Det er noe synlig rust/avskaling av lakk/overflate på takplater. Plater på nedre del er det synlige skruer hull som bør tettes

**Konsekvens/tiltak**  
• Tidspunkt for utskiftning av taktekking nærmer seg.  
• Tidspunkt for utskiftning av undertak nærmer seg.  
• Når taktekking og undertak begynner å bli gamle, øker risikoen for lekkasjer, noe som kan føre til omfattende og kostbare reparasjoner av underliggende konstruksjoner dersom en ikke foretar tiltak på konstruksjonene før dette oppstår.  
- Skruenhull på takplater bør tettes for å hindre fuktinntregning  
- Lokal overflatebehandling av rust/avskaling av lakk er anbefalt for å øke takets levetid.

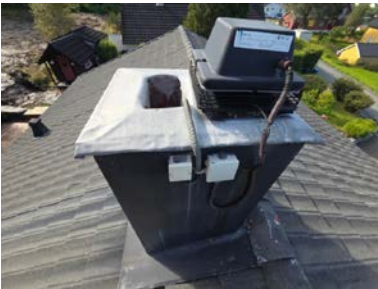
Luftespalte i pipe er åpen. Det bør monteres hatt for å hindre fuktinntregning

- Stigetrinn for feier må monteres.
- Overvåk tilstanden jevnlig. For å få tilstandsgrad 0 eller 1 må beslag/renner/nedløp skiftes ut, men tidspunktet for når dette er nødvendig er vanskelig å si noe om.
- Lokal overflatebehandling av rust/avskaling av lakk er anbefalt for å øke beslagenes levetid.
- Takstige og taktilbehør bør monteres i henhold til monteringsanvisning.
- Pipehatt på lufting bør monteres for å hindre vann å trenge ned i pipen. Det kan medføre ytterligere skade på pipe og i tillegg føre til vannlekkasjer i rom med sotluke.

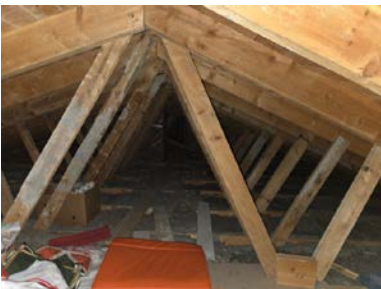
- Det er begrenset/dårlig ventilering av takkonstruksjonen.
- Det er flere vepsebol på kryploftet som tyder på at insektsduk i overgang tak/vegg ikke fungerer.
- Deler av isoalsjon er lagt opp mot taktroet ute mot takfoten og hindrer luftsikulasjon
- Det er ujevnt isolert på loftet
- Undertak har ingen mansjett/tetting rundt gjennomføringer i undertak
- Loftsluke er ikke tett og isolert, det kan føre til at varm fuktig luft fra boligen stiger opp på loftet og forårsaker fuktskader.
- Det er påvist fuktskjolder/misfarging i takkonstruksjonen.

Saltutslag/fuktmerker rundt pipeløp i gjennomføring på tak. Ingen fukt på befaringsdagen

- Insektsduken bør utbedres for å sikre kaldloft/kryploft mot insekter og et. skjulte skader.
- Påviste fuktskjolder i undertak bør holdes under oppsikt over tid og tiltak må vurderes ut fra hvordan dette utvikler seg. Det er ikke målt forhøyde fuktverdier på befaringsdagen.

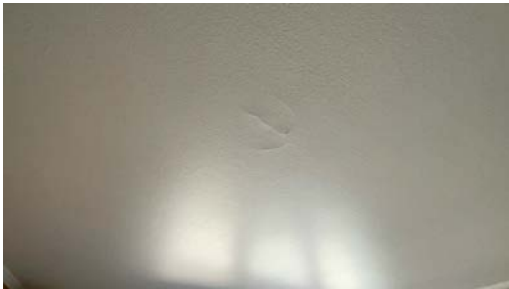
Små skader i himling på stue

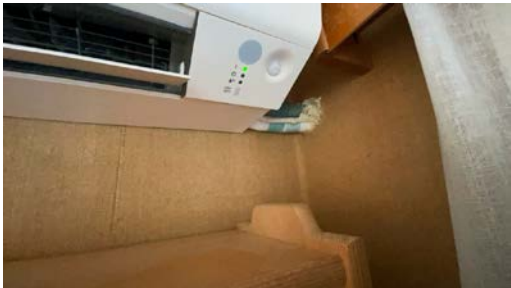
Gjennomføring til varmepumpe er det synlig byggeskum og rør.

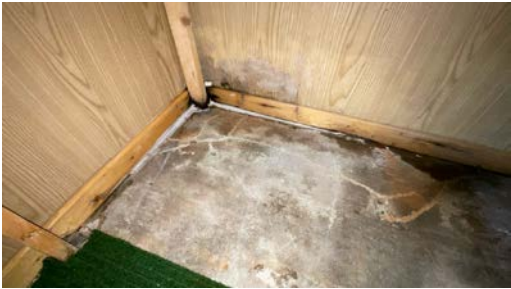
- Det er påvist indikasjoner på noe fuktgjennomtrenging i kjellergulv.
- Det er påvist indikasjoner på noe fuktgjennomtrenging inn i kjellermur.
- Det er påvist synlige fukt/råteskader i treverk i underetg./kjeller, hulltaking er derfor ikke nødvendig

Synlig fukt på bakveggen inne i skap ved trappen

- Det må foretas tiltak for å utbedre årsak til fukt-/råteskadene samt utbedre råteskadene

- Med henvisning til påviste forhold/ utførte fuktmålinger kan det ikke utelukkes at det finnes skjulte skader bak innredet konstruksjon.
- I tiltakskostanden er det hensyntatt å åpne vegger ca. 1 meter opp fra gulvet ved trapp og bod mot terreng. Vegger gjenoppbygges etter at det er utført tiltak på utsiden. Valg av løsning vil påvirke totalkostnaden.
- Tiltaket må ses i sammenheng med pkt. terrengforhold/drenering.

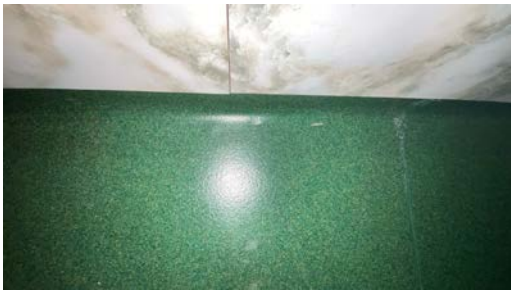
- Forventet levetid er nådd for overflater  
- Skade/sprekk i belegg med fare for lekkasje  
- Misfarging på gulvbelegg grunnet gulvvarme  
- Knirk i gulv  
- Gulvet er flatt ut fra sluk. (Vannsikkerheten er ved byggeår sikret med hevet dørterskel)  
- Vindu er plassert i våtsone ved badekar  
- Riss i servant  
- Misfarging på silikofuger  
- Veggplater er montert uten sokkellist/mykfuge i bunn av plater  
- Naturlig ventilering  
- Manglende tilluftsventilering ved dør  
- Over halvparten av forventet levetid er nådd for sanitære installasjoner.

Skade/sprekk i belegg med fare for lekkasje

- Tiltakskostnad er satt ut fra full renovering i henhold til dagens tekniske forskrifter. Valgte løsning ved renovering kan påvirke kostnaden.

**Kostnadsestimat: 100 000 - 300 000**

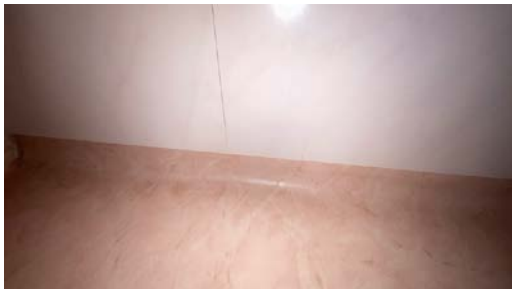
- Gulvet er flatt (Vannsikkerheten er ivaretatt ved byggeår ved å løfte dørterskel og sikre overhøyde på beleg). Vann renner ikke fritt til sluk.
- Lekkasjevann utenfor dusjhjørne renner ikke fritt til sluk grunnet list på gulvet
- Veggplater er montert uten sokkellist og mykfuge i bunn av plater
- Forventet levetid på overflater og tettesjikt er nådd
- Over halvparten av forventet levetid er nådd for sanitære installasjoner.

Sprekk i laminatplate under servant ned mot gulvet

- Manglende oppgradering av våtrommet medfører høy risiko for at konstruksjonene ikke vil tåle vanlig bruk av vann eller lekkasjer. Dette kan føre til fuktskader på tilstøtende konstruksjoner.

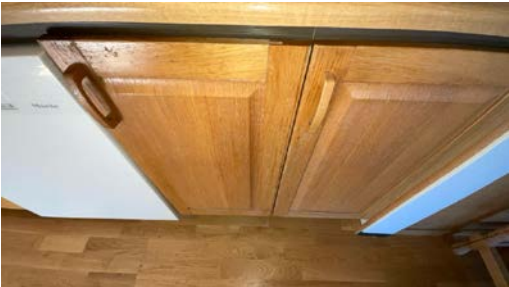
Noe overflateslitasje på enkelte kjøkkenfronter

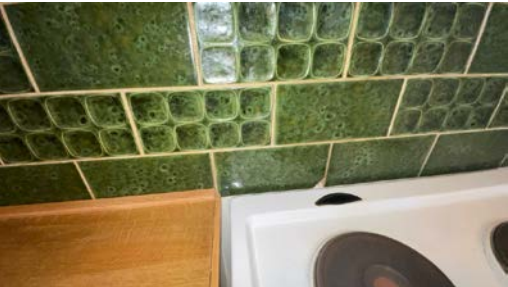
Skade på ei flis. Sprekk i flisfuger og bom ved overgang mellom mur og pipe bak komfyr.

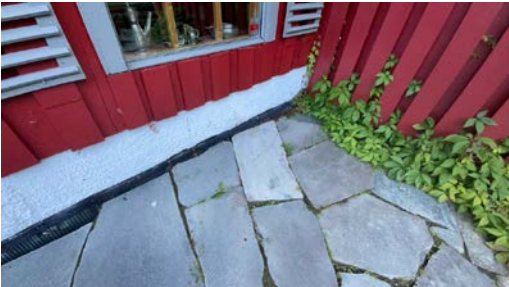
Oversikt, svinnsprekker i puss på mur

- Andre tiltak:
- Ikke behov for umiddelbare tiltak, men svinnsprekker i puss bør overvåkes over tid og tiltak må vurderes ut fra hvordan dette utvikler seg.
- Ikke behov for umiddelbare tiltak, men sprekker i mur bør pusses, overvåkes over tid og tiltak må vurderes ut fra hvordan dette utvikler seg. Tiltak må tas i sammenheng med evt. drenering

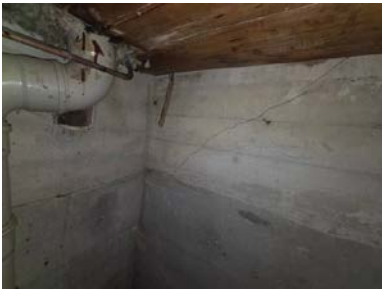
Sprekk i grunnmur sett fra krypkjeller

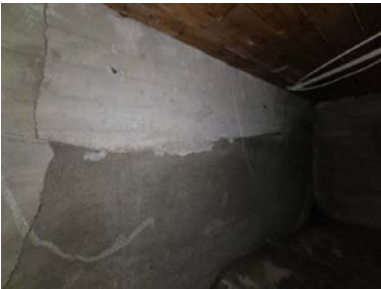
Sprekk i grunnmur sett fra krypkjeller langs støpeskjøt på grunnmur
