# Tilstandsrapport

Enebolig

Sigdalsveien 2356, 3350 PRESTFOSS

Befaringsdato: 07.03.2025

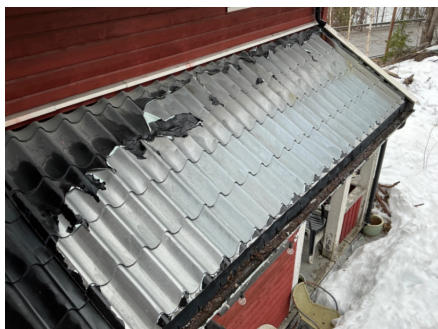
- Tidspunkt for utskiftning av takteking nærmer seg.
- Andre tiltak:
- Tidspunkt for utskiftning av undertak nærmer seg.

Når taktekingen skiftes må det samtidig utføres en grundig kontroll av konstruksjonen.

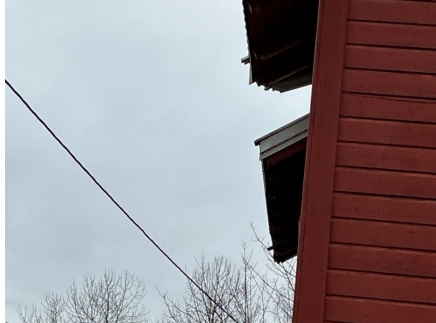
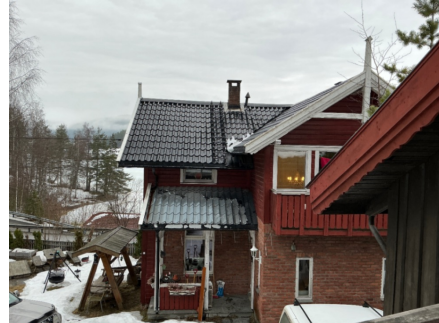
### Nedløp og beslag

Utvendige beslag har endel skader og feil.

- Det må foretas tiltak for å lukke avviket.
- Det bør lages system for bortledning av vann fra taknedløp ved grunnmur.

Det må påregnes endel utbedringer på renner, nedløp og beslag. Renner og snøfangere bør prioriteres.

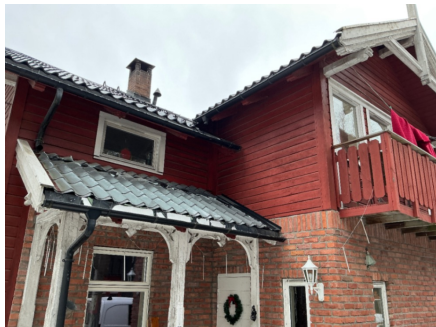
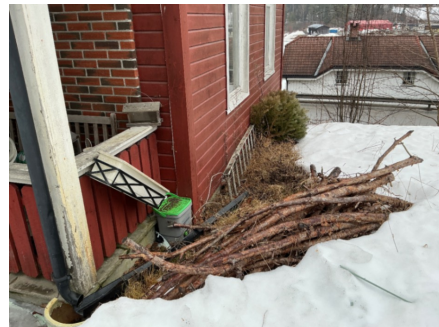
## Veggkonstruksjon

Veggene har bindingsverk og murkonstruksjon fra byggeår. Fasade/kledning har liggende bordkledning og teglstein.

- Lokal utbedring må utføres.
- Andre tiltak:

Neste gang kledningen skiftes bør det etableres bedre lufting bak kledningen. Utbedringer bør prioriteres, dette for å unngå ytterligere skader. Overflatebehandling bør påregnes innen rimelig tid. Ved skifte av kledning vil det være fare å kunne avdekke gamle skader i området rundt vinduer og nederst mot murkrone. Det er flere detaljer/områder som har behov for utbedringer.

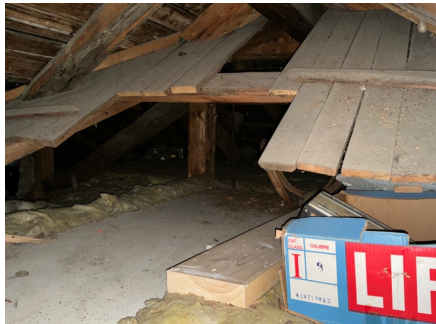
## Takkonstruksjon/Loft

- Det er begrenset/dårlig ventilering av takkonstruksjonen.
- Det er påvist fuktskjolder/skader i takkonstruksjonen.

Det må gjøres nærmere undersøkelser, dette ka trolig vente til taket legges om.

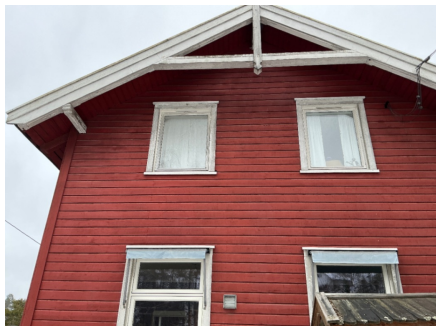
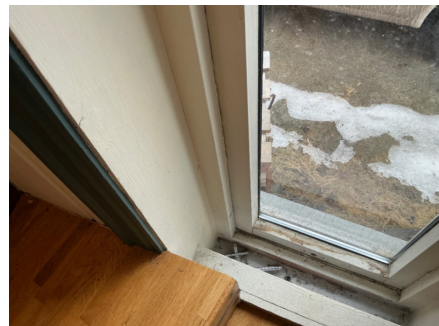
## TG 2 Vinduer

- Det er påvist at enkelte vinduer er vanskelig å åpne/lukke.
- Det er påvist avvik rundt innsetningsdetaljer.
- Karmene i vinduer er slitte og det er sprekker i trevirket.

- Det må påregnes noe vedlikehold og at enkelte vinduer må skiftes ut.

Flere karmen og rammer bør rengjøres og overflatebehandles.

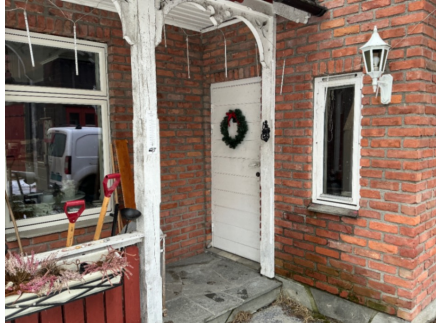
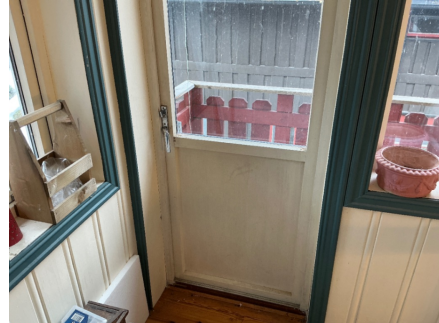
## TG 1 Vinduer - 2

- Det er påvist avvik rundt innsetningsdetaljer.
- Det er avvik:

Dårlige pakninger/tettelister vil påføre eier ekstra høye strømkostnader. På noe sikt bør det vurderes og skifte hoveddør og terrassedør.

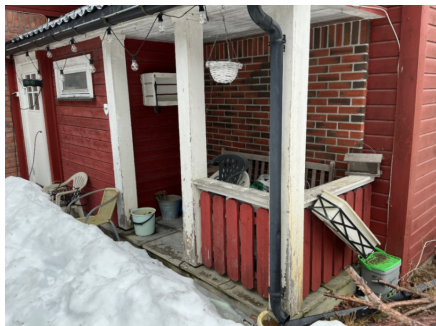
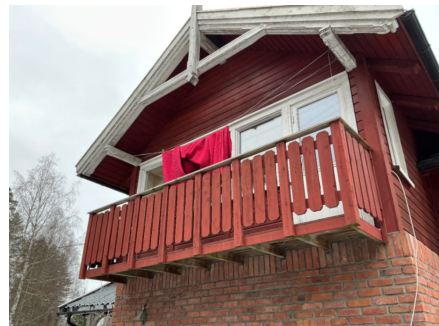
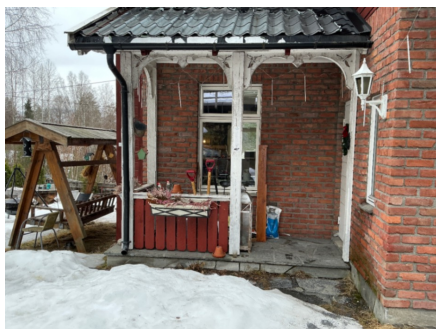
## TG 2 Balkonger, terrasser og rom under balkonger

Det er to små plattinger ved ibegge inngangdører, luftebalkong med adkomst fra 2.etg.

Det må påregnes endel vedlikehold, omfanget bør avdekkes når det er snøfritt og når lagrede gjenstander er fjernet.

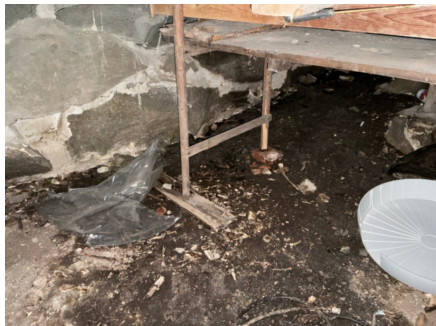
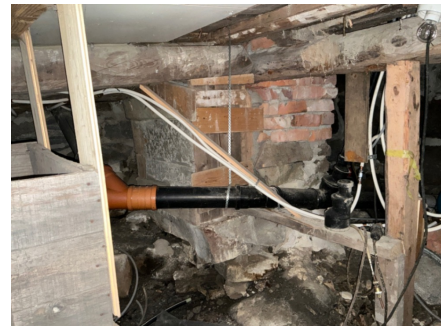
## TG 2 Krypjkjeller

- Det er ikke adkomst til krypkjelleren og den er ikke undersøkt innvendig. Krypjkjeller regnes for å være en risikokonstruksjon som er utsatt for fukt- og råteskader i bunnsvill, trebjelkelaget og andre tilstøtende konstruksjoner, på grunn av fuktighet fra grunnen og kondensering ved temperaturforskjeller. Selv om det ikke er avdekket tegn på skader, betyr ikke dette nødvendigvis at det ikke foreligger skader i eller i forbindelse med krypkjelleren.
- Det er ikke tilfredsstillende ventilerings av krypkjeller.
- Det er stedvis påvist fuktnivå som tilsier at konstruksjonen kan ha fuktskader.

Konsekvens vil være utvikling av sopp/mugg som gir helserelaterte plager og skader i konstruksjonen. Det anbefales å fjerne alt av biologisk materiale og etablere mekanisk ventilasjonssystem.

- Vær oppmerksom på denne risikoen, overvåk tilstanden og undersøk dette nærmere, helst med hjelp av en fagkyndig.
- Bedre ventilerings må etableres.

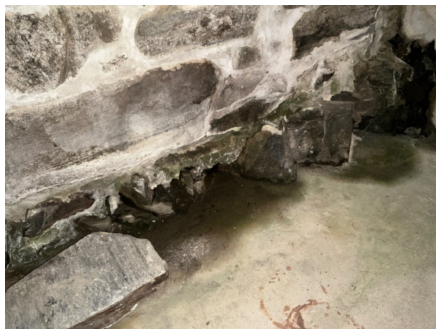
### Fuktsikring og drenering

Ikke synlig fuktsperre på utvendig side av grunnmur.

- Det mangler, eller på grunn av alder er det sannsynlig at det mangler, utvendig fuktsikring av grunnmuren ved kjeller/underetasje.

Konsekvens er at bygningsdelen har begrenset gjenværende brukstid, noe som gir fare for fuktskader.

- Overvåk tilstanden jevnlig. For å få tilstandsgrad 0 eller 1 må dreneringen skiftes ut, men tidspunktet for når dette er nødvendig er vanskelig å si noe om. Bruken av underetg/kjeller vil og være avgjørende.
