# Tilstandsrapport

Fritidsbolig

Tempelseterveien 211, 3359 EGGEDAL

Befaringsdato: 05.08.2025

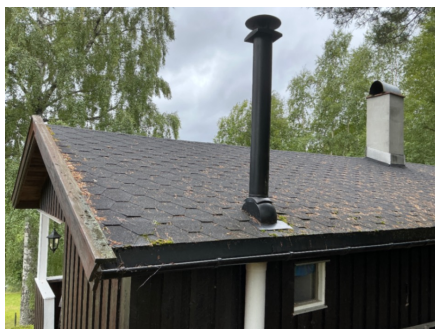
Taktekkingen er av pappshingel. Taket er besiktiget fra bakkenivå.

- Mer enn halvparten av forventet brukstid er passert på undertak.

Det er påvist noe mose på overflater.

- Når taktekking og undertak begynner å bli gamle, øker risikoen for lekkasjer, noe som kan føre til omfattende og kostbare reparasjoner av underliggende konstruksjoner dersom en ikke foretar tiltak på konstruksjonene før dette oppstår.

Konsekvens er at bygningsdelen har begrenset gjenværende brukstid.

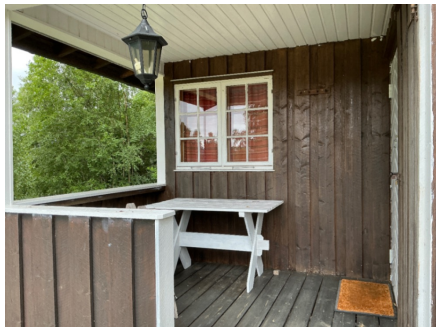
Takoverbygget balkong ved inngangsparti.

- Rekkverket er for lavt i forhold til dagens krav til rekkverkshøyder.

- Det er ikke krav om utbedring av rekkverkshøyde opp til dagens forskriftskrav.

Det anbefales å vurdere heving eller utskifting av rekkverket for å ivareta personsikkerheten.

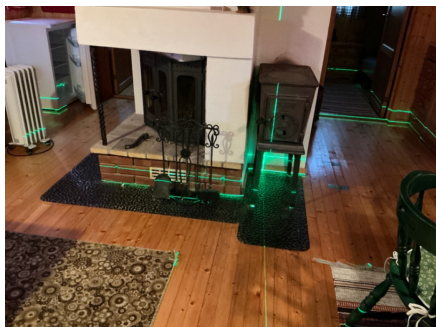
Etasjeskiller er av trebjelkelag.

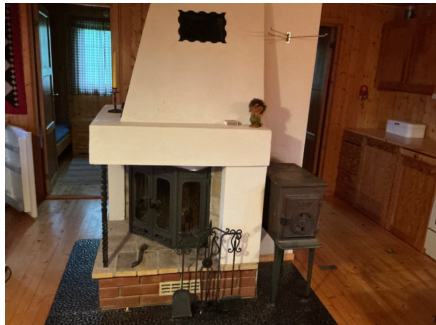
Boligen har elementpipe. Peis og vedovn i stue.

- Ildfast plate mangler på gulvet under sotluke/feieluke på pipe.

Det anbefales å montere ildfast plate under sotluke.

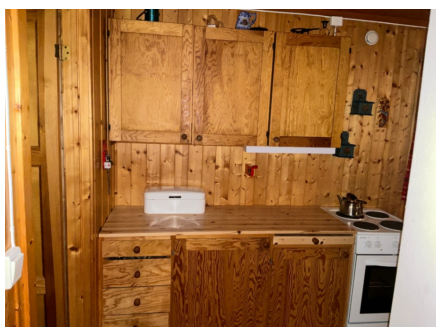
Kjøkkenet har innredning med profilerte fronter. Benkeplaten er av heltre.

Det er påvist bruks-/aldersslitasje.

Det må beregnes normalt vedlikehold av overflater, hengsler og bevegelige deler.

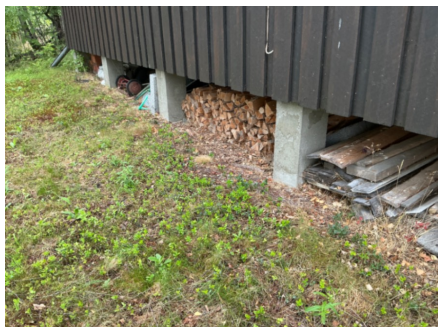
- Det er avvik:

Pilarer bør holdes under oppsikt.
