# Furuvegen 30

## 2320 FURNES

### Tilstandsrapport

### Eierskifte

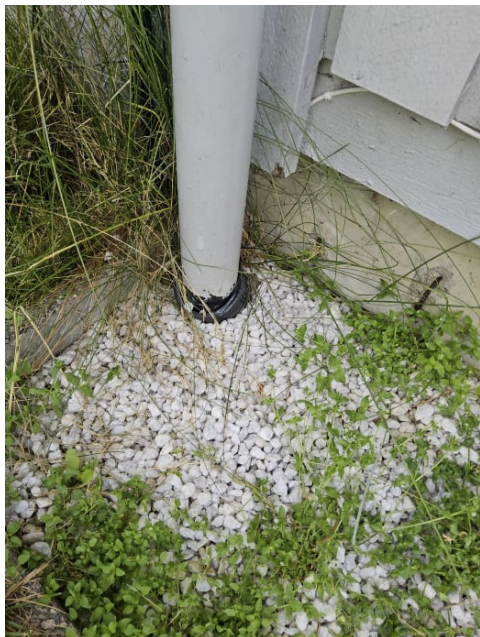
Bilde viser taknedløp ført ned i drensør.

Det er ikke etablert grunnmursplast. Dreneringens tilstand har påvirkning på krypekjellerens bygningstekniske tilstand. Drenering er nedgravd og skjult, og av den grunn må estimert tilstand vurderes ut i fra alder. Estimert teknisk levetid på drens-system har et betydelig sprang, og er mellom 20 - 60 år. Av nevnte grunner er det vanskelig å angi noen eksakt tilstand, men basert på alder er restlevetiden vurdert til å være usikker. Terrengtet rundt bygget har stedvis fall mot grunnmuren. Forholdet øker fuktbelastningen på grunnmuren.

Det anbefales å etablere utvendig fuktsperre rundt boligen. Fallforhold bør utbedres for å redusere fuktpåkjenning på krypkjelleren.

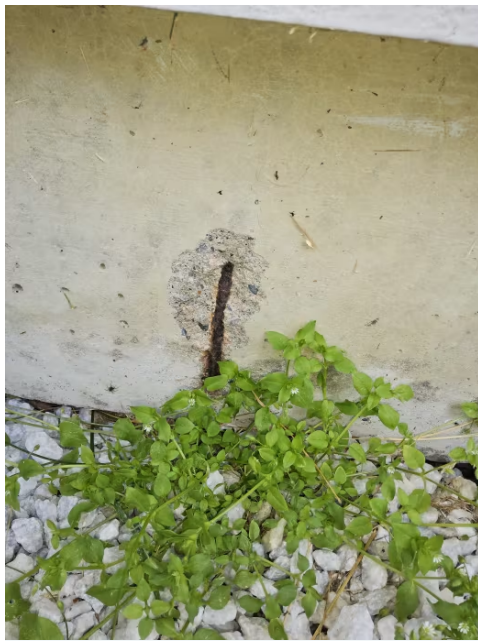
Det registreres avskalling og eksponert armering på grunnmursstripe.

Bilde viser eksponert armering.

Det bør foretas en gjenpussing for å hindre videre skader på armeringen.

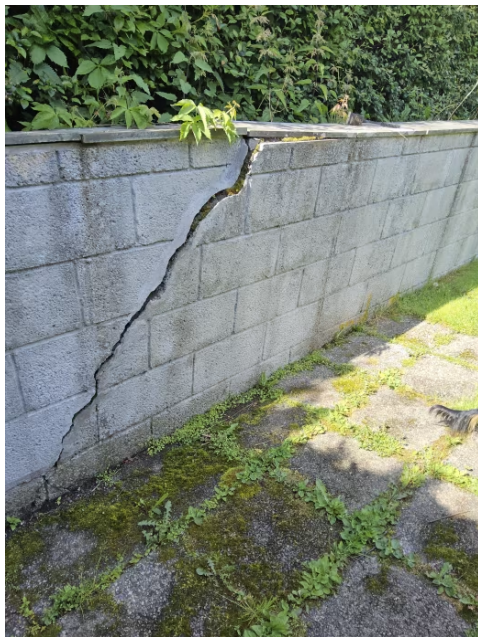
Det registreres betydelige skjevheter med fare for sammenbrudd.

Beskrivelse	
Støttemur oppført i betongblokker eller liknende.	
Er det synlige sprekker/skader/skjevheter?	Ja
Er det manglende sikring i form av rekkverk pga høyde over bakken?	Nei

Tiltak må utføres for å hindre sammenbrudd.

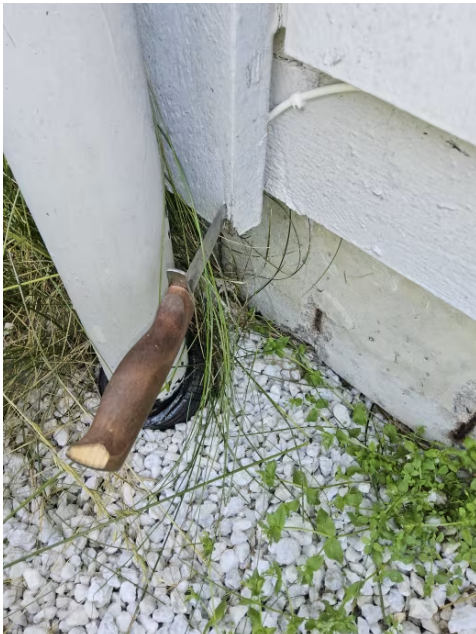
Det registreres stedvis råteskader i trekledning. Det er benyttet klosser som musesperre bak kledning. Dette har medført stedvis redusert lufting. Det er ikke montert musesperre bak hjørnebord/i ytterhjørner. Forholdet kan medføre at gnagere kommer seg inn i boligen.

Bilde viser råteskadet hjørnebord.

Det bør foretas tiltak for å bedre lufting av kledningen. Råteskadet trekledning bør skiftes ut. Det anbefales å etablere musetetting bak kledning.

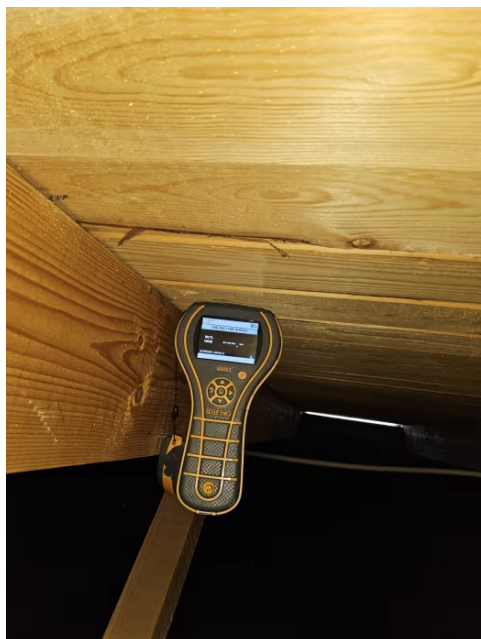
Bilde viser fuktmåling i taktro.

Misfarging observeres stedvis på taktro. Det ble hverken påvist synlige skadesymptomer av større betydning, eller målt forhøyet trefuktighet i taktro (piggmåling: under 6 vektprosent). Stikkprøveprinsippet er benyttet i områder med tilkomstmulighet. Ukjent om forholdet fortsatt er i utvikling.

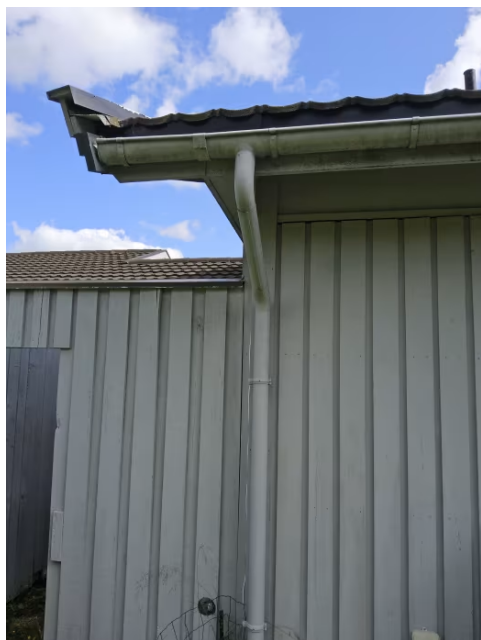
Bilde viser takrenne og nedløp.

Det registreres tegn til lekkasje på takrenner. Renner og nedløp har nådd en alder hvor skader vil være påregnelig.

En utbedring bør sees i sammenheng med en fremtidig utskifting av taktekking.

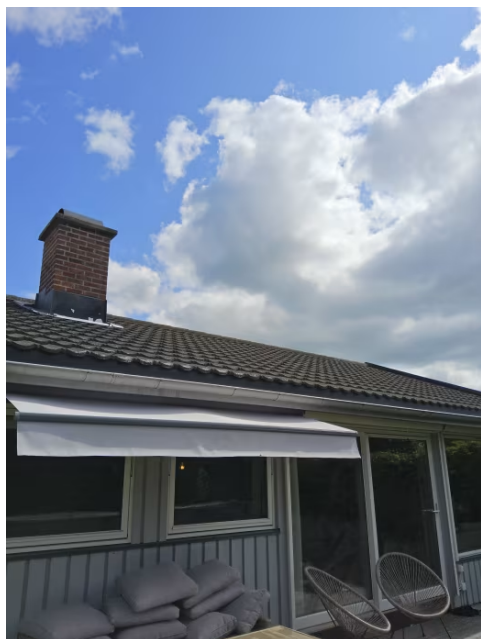
Det registreres moderate mengder mosevekster på yttertaket, noe som forkorter levetiden på taktekkingen. Taktekkingen har nådd en alder som gjør tettheten usikker i tiden som kommer.

Bilde viser taktekking.

Basert på ovennevnte forhold anbefales jevnlig ettersyn slik at tiltak kan iverksettes ved behov. Mose anbefales fjernet.

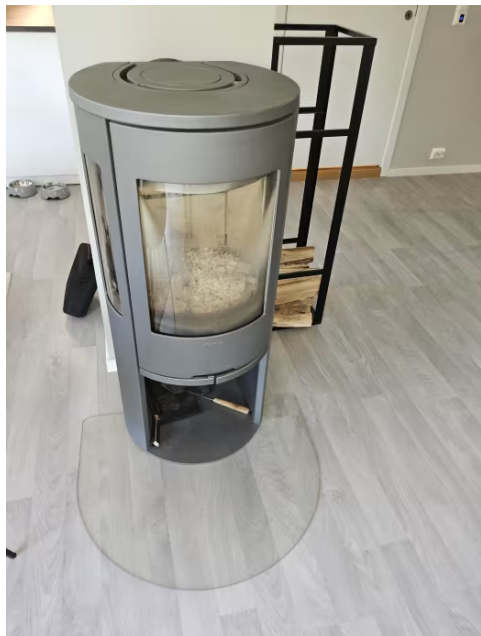
Bilde viser vedovn.

Det registreres mindre riss i skorsteinen. Forholdet vurderes å begrense seg i murpussen, og har ingen praktisk betydning.

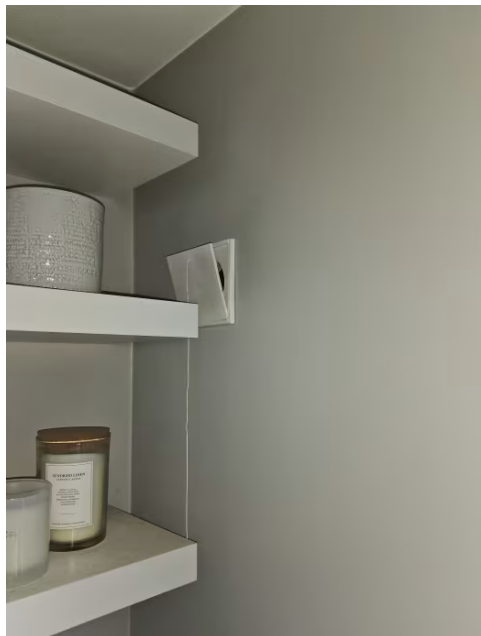
Bilde viser klaffventil på yttervegg.

Lite ventilasjon i boligen. Det er ukjent om ventilasjon/tilluft er tilstrekkelig. Det registreres fuktmerker i nedre del av vindu på soverom, noe som kan indikere redusert ventilering av boligen.

Flere klaffventiler på yttervegg anbefales etablert.

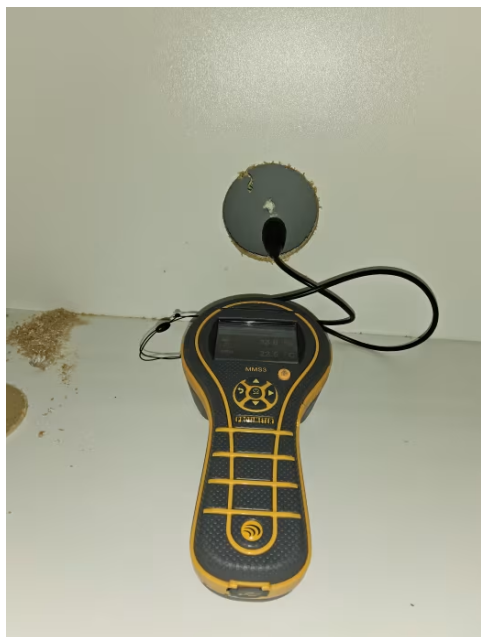
Bilde viser fuktmåling i tilstøtende kjøkken mot bad.

Det er foretatt hulltaking med 73 mm hullbor fra tilstøtende kjøkken. Undersøkelsen viser ingen tegn til skader eller fukt i konstruksjonen (relativ luftfuktighet ble målt til 33% ved 22,5 celsius).

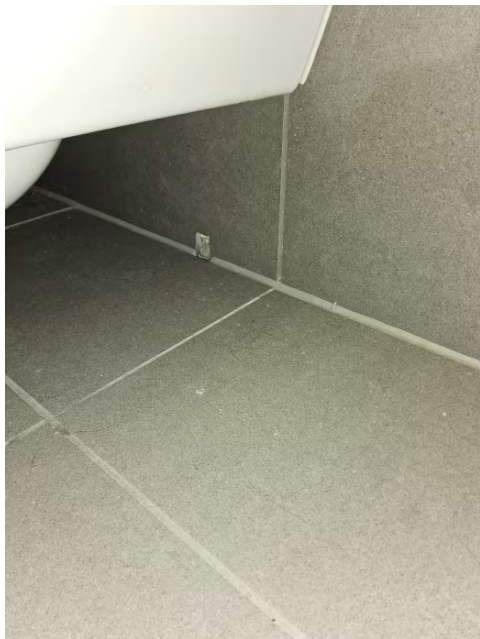
Bilde viser dreneingsspalte for innebygget toaletsisterne.

Grunnet sluktype så er overgang mellom sluk og membran er uoversiktlig. Det kan derfor ikke verifiseres at utførelsen er korrekt, eller at lekkasjesikkerheten er ivarettatt.

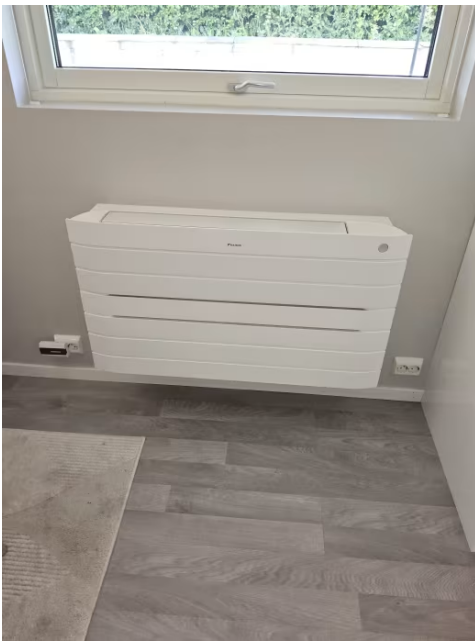
Det er ikke kjent når det sist ble gjennomført service på varmepumpen.

Bilde viser luft til luftvarmepumpe.

Det anbefales å gjennomføre service på varmepumpen.
