# Tilstandsrapport

Enebolig

Sætreffjellet 41 , 5265 YTRE ARNA

Befaringsdato: 16.01.2026

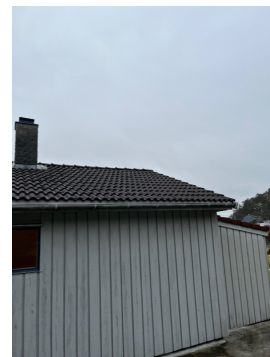
### TG 2 Nedløp og beslag

- Det mangler snøfangere på hele eller deler av taket, men det var ikke krav om dette på byggemeldingstidspunktet.
- Mer enn halvparten av forventet brukstid er passert på renner/nedløp/beslag.
- Det er avvik:

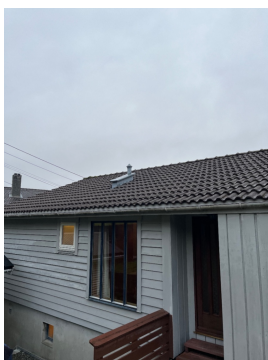
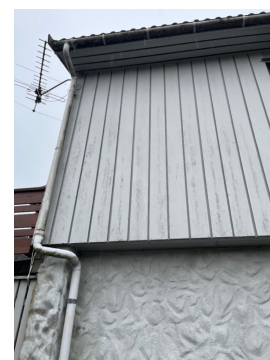
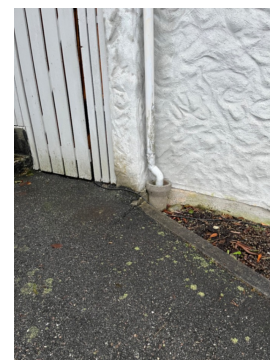
Tekking er kontrollert for slitasje, skader, utførelse og overganger.

Undertak er kontrollert for fuktskjolder, skader og andre avvik.

- Tidspunkt for utskiftning av undertak nærmer seg.
- Tidspunkt for utskiftning av taktekking nærmer seg.

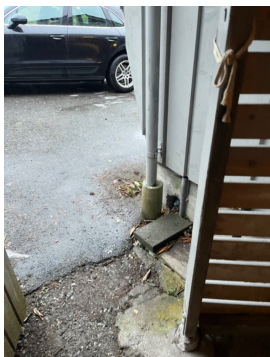
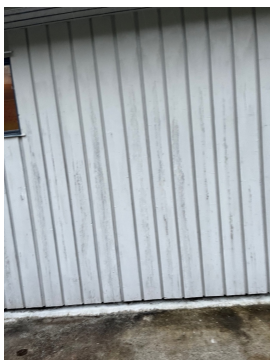
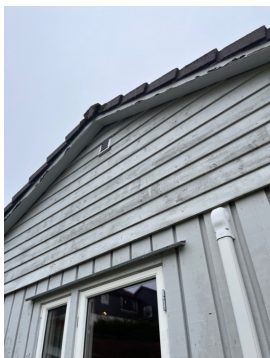
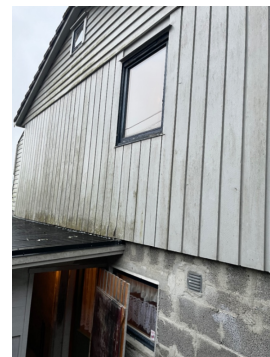
## TG 2 Veggkonstruksjon

- Det er påvist spredte råteskader i bordkledningen.
- Det er avvik:

Jevnlig tilsyn anbefales, vedlikehold og lokal oppgradering må påregnes

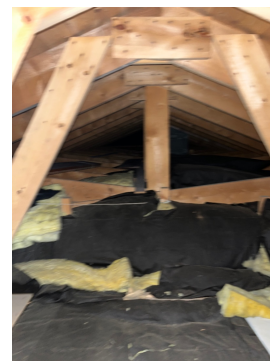
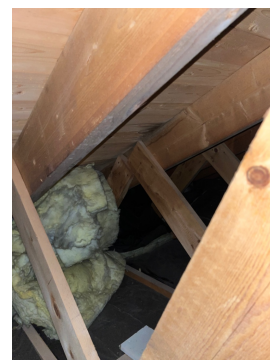
## TG 2 Takkonstruksjon/Loft

Fuktskjolder i undertak og ved gjennomføring registrert  
Begrenset gjennomlufting på raft og noe spor etter mus

Bedre gjennomlufting anbefales og tiltak mot mus påregnes.

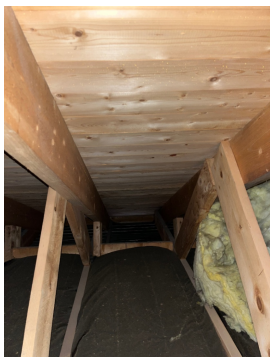
## TG 2 Vinduer

- Det er påvist at enkelte vinduer er vanskelig å åpne/lukke.
- Det er avvik:

- Det må påregnes noe vedlikehold og at enkelte vinduer må skiftes ut.

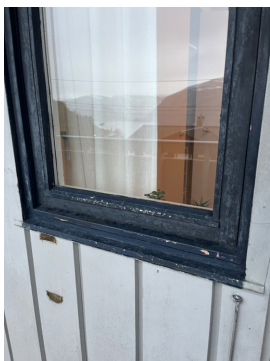
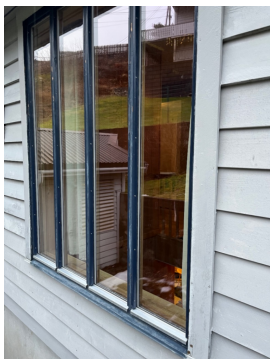
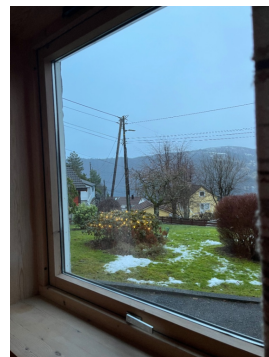
## TG 2 Dører

- Det er påvist dører som er vanskelig å åpne eller lukke.
- Karmene i dører er værslitte utvendig og det er sprekker i treverket.

- Det må påregnes noe vedlikehold og at enkelte dører må skiftes ut.

Vedlikehold anbefales, oppgradering må påregnes på sikt

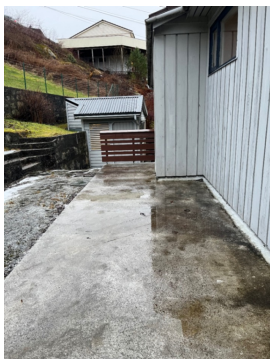
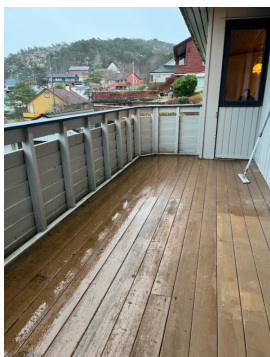
## TG 2 Utvendige trapper

Slitasje i trinn og sprekker i overganger

Lokale tiltak og vedlikehold må påregnes.

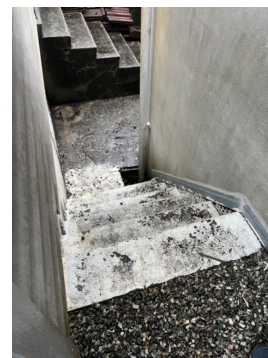
## TG 2 Overflater

Overflater med varierende slitasjeegrad og noe lokale sår og skader.

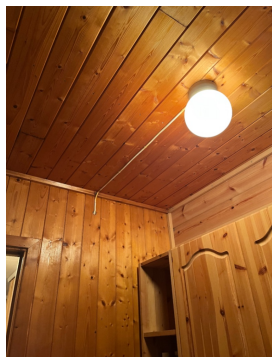
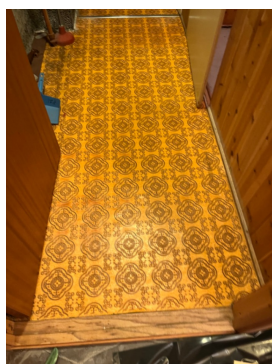
## ! TG 2 Etasjeskille/gulv mot grunn

- Det er målt høydeforskjell på mellom 15-30 mm gjennom hele rommet. Tilstandsgrad 2 gis med bakgrunn i standardens krav til godkjente måleavvik.

Fungerer med dette avvik, ved oppgradering anbefales avretting

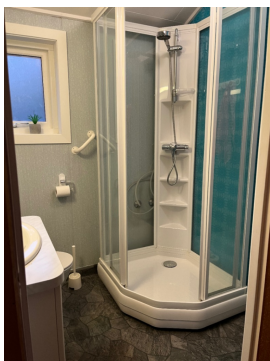
### TG 2 Overflater vegger og himling

- Det er vindu/dør med ikke fuktbestandige materialer i våtsonen (ved vask, dusj, badekar, osv.), løsningen eller byggematerialet er uegnet.
- Det er avvik:

Det må påregnes oppgradering på sikt

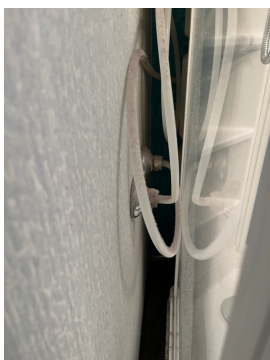
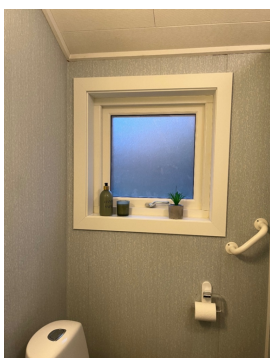
### TG 2 Overflater Gulv

- Det er påvist at høydeforskjell fra topp slukrist til gulv/synlig topp membran ved dørterskel er mindre enn 25 mm.
- Det er avvik:

det må påregnes oppgradering på sikt

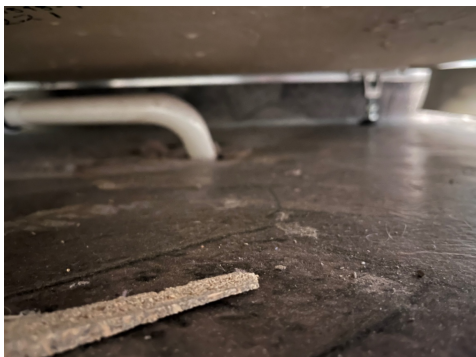
### TG 2 Sanitærutstyr og innredning

Fungerer med dette avvik

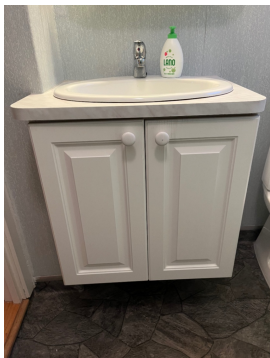
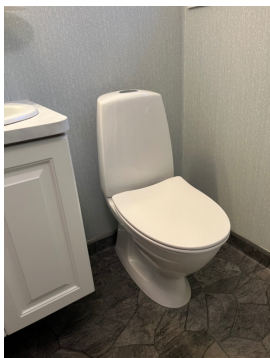
### TG 2 Ventilasjon

- Elektrisk avtrekksvifte bør monteres for å lukke avviket.

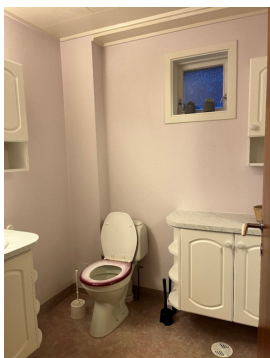
### TG 2 Overflater vegger og himling

Fungerer med dette avvik, vedlikehold må påregnes

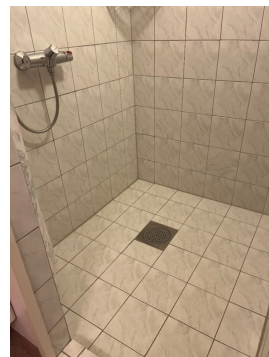
### TG 2 Overflater Gulv

Fungerer med dette avvik, oppgradering må påregnes på sikt

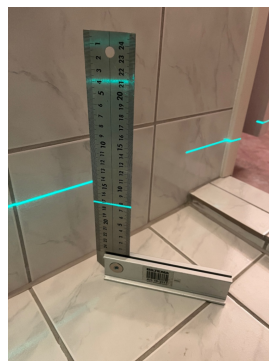
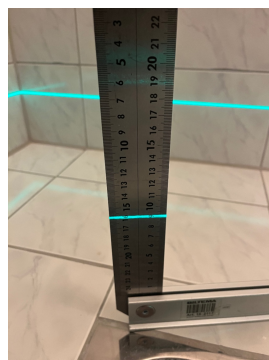
### TG 2 Sluk, membran og tettesjikt

- Sluket må sjekkes og rengjøres jevnlig.
- Overvåk tilstanden jevnlig. For å få tilstandsgrad 0 eller 1 må slukløsningen skiftes ut og sannsynligvis må også membransjiktet skiftes/utbedres. Det er imidlertid vanskelig å si noe om tidspunktet for når dette er nødvendig.

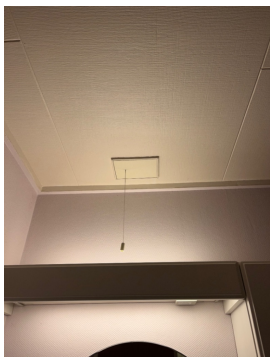
### TG 3 Tilliggende konstruksjoner våtrom

- Ved andre fuktundersøkelser enn hulltaking, er det påvist indikasjoner på fuktskader.

Må ses i sammenheng med drenering og fuktsperre mot grunn og terreng

Nærmere undersøkelse anbefales, estimat gjelder dette.

**Kostnadsestimat: Under 20 000**

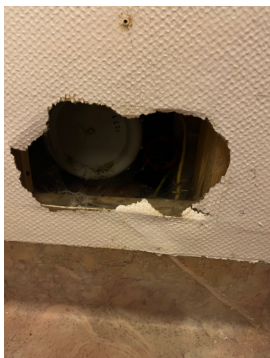
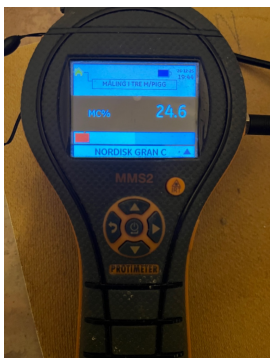
### TG 3 Generell

Vaskerom i underetasje fra byggeår med betong på gulv og vegger. Eldre sluk uten synlig membran, motfall fra øvrige lekkasjepunkt og rommet mangler tilfredstillende ventilasjon. Vv beholder, utslagsvask og opplegg for vaskemaskin.

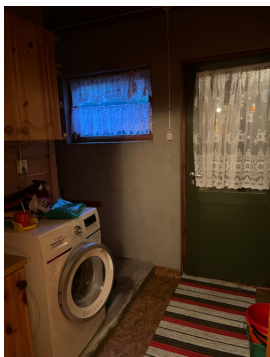
### TG 2 Tilliggende konstruksjoner våtrom

Noe forhøyet fuktverdi målt i synlig treverk

Må ses i sammenheng med fuktsperre og drenering.  
Nærmere undersøkelse anbefales.

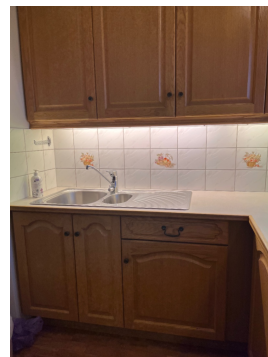
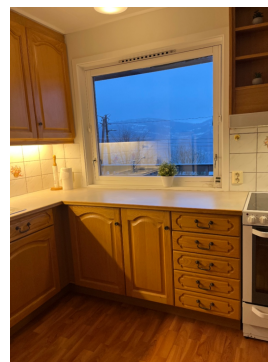
### TG 2 Avtrekk

Det må påregnes oppgradering av ventilator

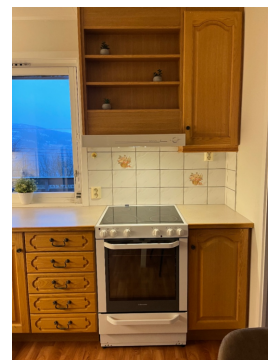
### TG 2 Overflater og innredning

- Det er påvist skader på overflater/kjøkkeninnredning utover normal slitasjegrad.

- Det må påregnes lokal utbedring/utskiftning.

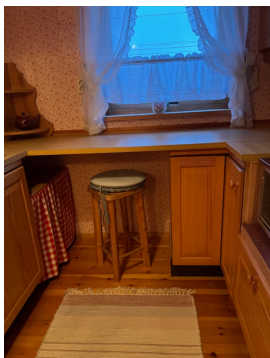
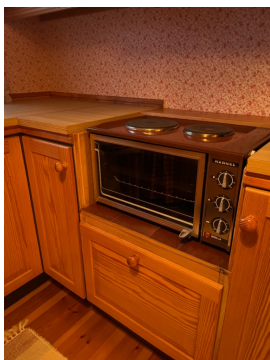
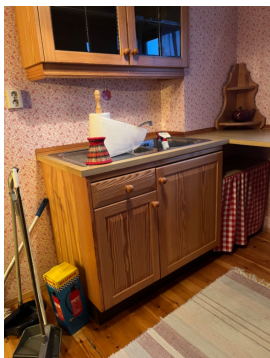
### ! TG 3 Avtrekk

- Det er registrert avvik med avtrekk.
