# Tilstandsrapport

Tomannsbolig

Jemlivegen 17A , 2386 BRUMUNDDAL

Befaringsdato: 10.12.2025

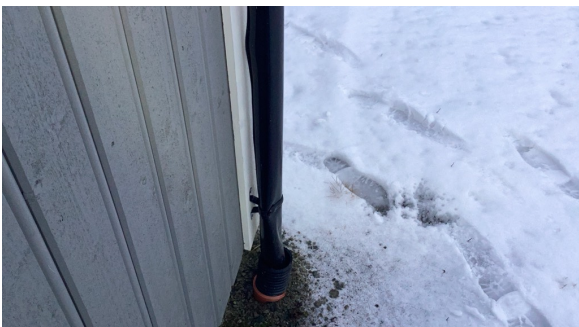
## TG 2 Nedløp og beslag

Bulker på nedløp.

Behov for vedlikehold og utbedringer. Om ikke nedløp utbedres kan det føre til redusert avrenning og ytterligere skader.

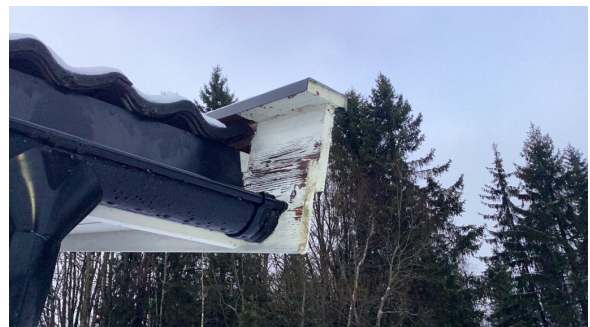
Behov for vedlikehold.

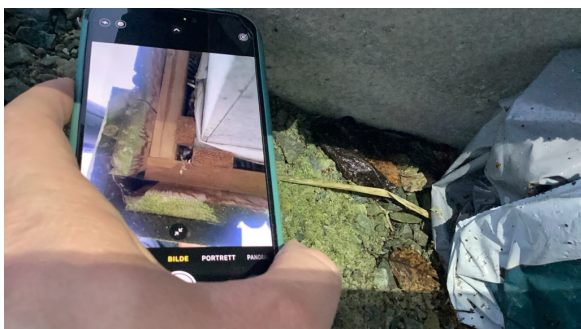
## TG 2 Veggkonstruksjon

Det er observert åpninger i utvendig komplettering som øker risikoen for at mus kan komme inn.

Det anbefales å tette åpninger i utvendig komplettering for å redusere risikoen for inntrenging av mus, samt å male endeved på utvendig kledning for å forlenge kledningens levetid. Dersom tiltak ikke utføres, kan det oppstå skader på bygningsmaterialer som følge av skadedyr, samt redusert levetid og økt vedlikeholdsbehov på kledningen.

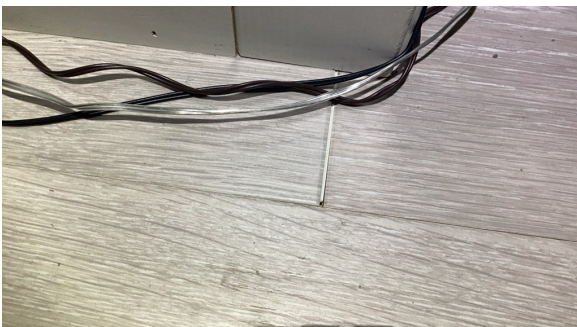
Liten glippe i laminatskjøt.

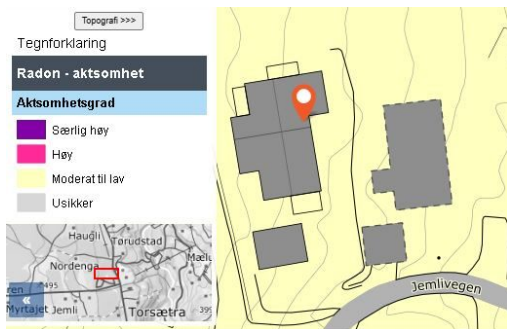
Bygget er utført med forskriftsmessig radonsperre og dokumentasjon foreligger.

Eiendommen ligger i et området som er markert med moderat til lav aktsomhet i kartet.

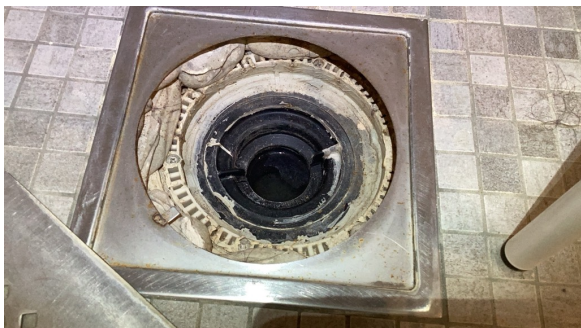
Beskrivelse står under punktet generell. På bakgrunn av fremlagt ferdigattest, visuell undersøkelse og fuktmåling/fuktsøk vurderes ferdigattest som tilstrekkelig dokumentasjon. Alle boliger og senere byggearbeider på boligen som er søknadspliktige, skal avsluttes med ferdigattest. Ved ferdigattest skal de ansvarlige firmaene ha gitt sine samsvarserklæringer og kontrollerklæringer på at deres arbeid er utført i henhold til lov, forskrift og tillatelser. Firmaene som erklærer ansvar i en byggesak skal ha tilstrekkelige kvalifikasjoner, blant annet utdanning og praksis, til de oppgavene de erklærer ansvar for. Ferdigattesten skal være en bekreftelse på at arbeidene er utført i henhold til regelverket, og i utgangspunktet vil ferdigattesten være dokumentasjon på faglig god utførelse. Det er fremlagt ferdigattest på boligen.

Sluk.

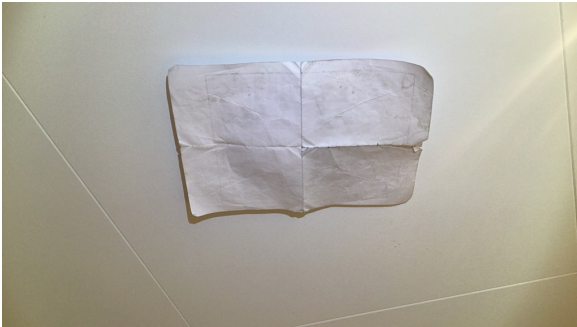
Avtrekksvifte er testet som beskrevet i NS3600.

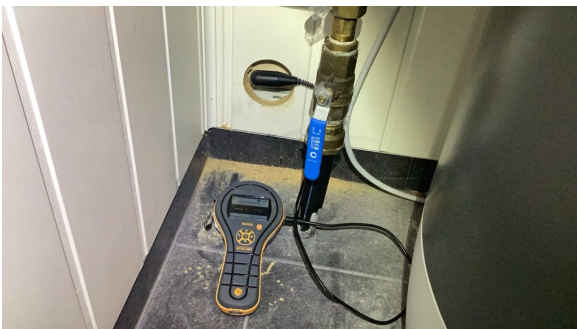
Hulltaking er foretatt. Hullet er tatt på det mest hensiktsmessige stedet som var mulig på befaringen og for å tilfredsstille kravet i forskrift.

Ved fuktmåling ble det registrert tørre verdier.

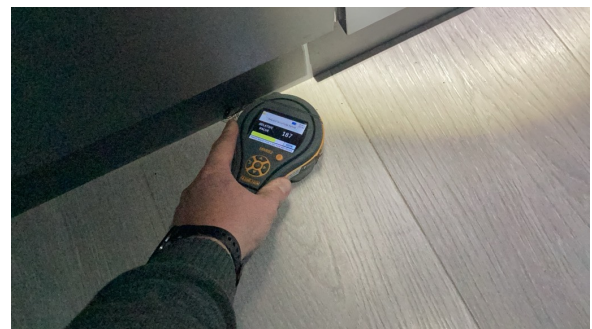
Ved bruk av fuktindikator registrerte jeg ingen unormale verdier.

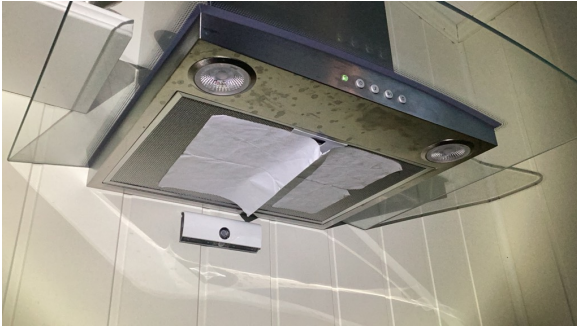
Ved test av avtrekksvifte som beskrevet i NS3600, fungerte viften som tiltenkt.
