# Tilstandsrapport

Boligbygg med flere boenheter

Rugdeveien 37B, 1850 MYSEN

Befaringsdato: 02.10.2024

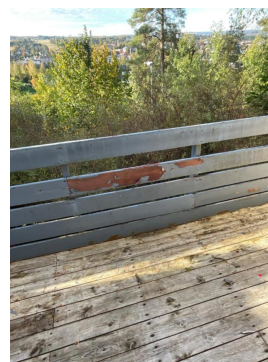
#### Vurdering av avvik:

- Det må foretas tiltak for å lukke avviket.

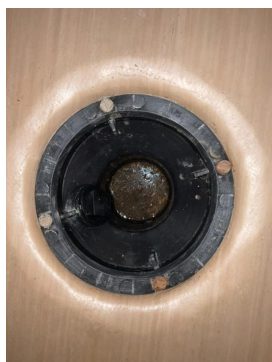
Plastsluk fra byggeår med ruste skruer.

- Våtrommet må totalrenoveres. Alle forhold med tettesjikt, våtsone, sluk m.m. må dokumenteres.

**Kostnadsestimat: 100 000 - 300 000**

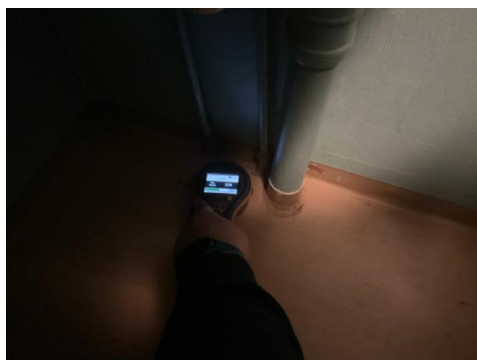
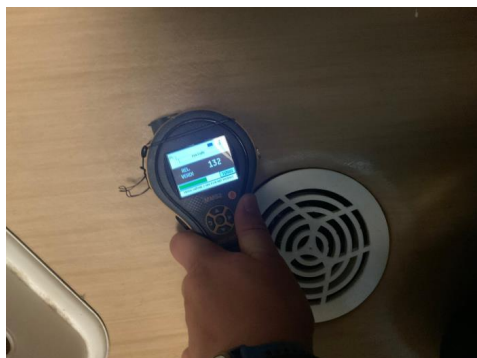
Hulltaking er ikke foretatt da rommet har vinyl på gulv med oppkant, samt utenpåliggende vannledninger. Det er derimot foretatt fuktsøk på overflater rundt rørapplegg, sluk og overgang gulv/vegg, uten å påvise unormale forhold.

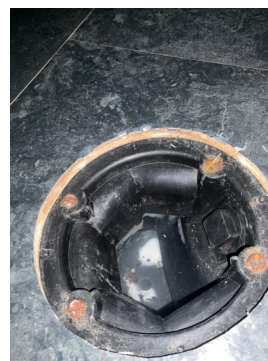
Plastsluk fra byggeår med ruste skruer.

- Våtrommet må totalrenoveres. Alle forhold med tettesjikt, våtsone, sluk m.m. må dokumenteres.

**Kostnadsestimat: 100 000 - 300 000**

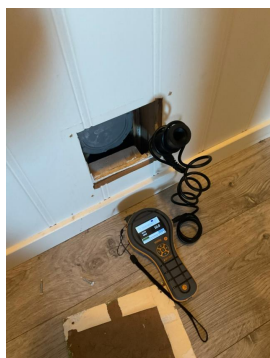
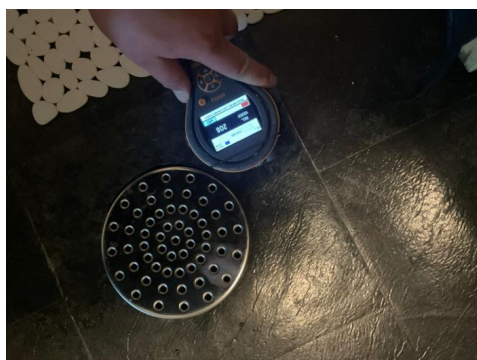
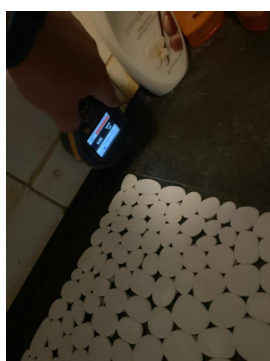
Det er utført fuktmåling med pigg i treverk med egnet instrument (Protimeter MMS2), i tilstøtende rom til våtsone. Det ble ikke registrert forhøyede verdier eller andre avvik. Målingene viser vektprosent under 16. Det var derimot ikke mulig for hulltaking bak dusjsone da vegger er i mur/betong, så det vil derfor være noe usikkerhet selvom målinger viser normale verdier.

Det er også foretatt fuktsøk med Protimeter MMS2 på overflater i dusjsone, og det er her registrert noe forhøyede verdier.

- Ved andre fuktundersøkelser enn hulltaking, er det ikke påvist indikasjoner på fuktskader.

Videre undersøkelser anbefales.

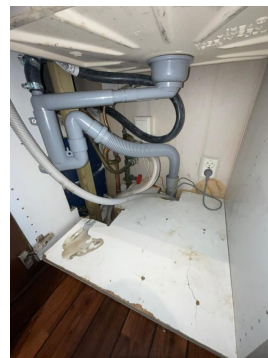
- Det er påvist at overflater/kjøkkeninnredning har omfattende skader.

- Gjennomføre ytterligere undersøkelser og foreta utbedring av skade.

**Kostnadsestimat: 10 000 - 50 000**
